**Rapport de repérage des matériaux et produits contenant de l'amiante avant réalisation de travaux dans un immeuble bâti**

**Nom du site :** USID SOLENZARA - Antenne VENTISERI  
SOLENZARA 2

TOITURE BATIMENT 0173  
LIEU-DIT TRAVO  
BASE AERIENNE 126 VENTISERI SOLENZARA  
20240 VENTISERI

**Référence du rapport :** 21880927/S1.1.2.R

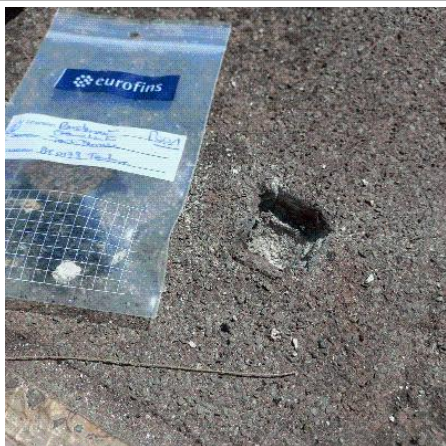
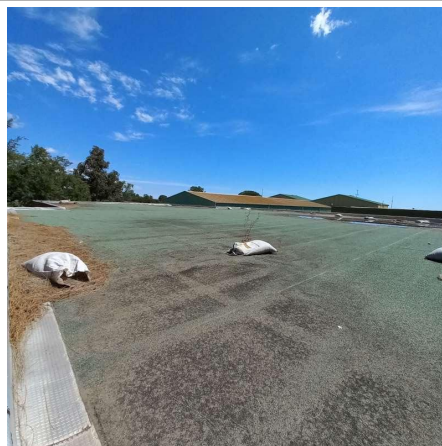
| Localisation | Ouvrage | Matériau ou produit | Description | N° Prél. | Critère de décision | Sondage / Observation | Présence d'amiante |
|---|---|---|---|---|---|---|---|
| Bâtiment 0173 / Toiture / Toit-terrasse | Toiture terrasse | Revêtement d'étanchéité | bitumineux, vert(e), noir(e), + ragréage | P001 | Résultat d'analyse | / | NON |

Prélèvement - P001 : Bâtiment 0173 / Toiture / Toit-terrasse -  
Revêtement d'étanchéité- (Absence d'amiante)

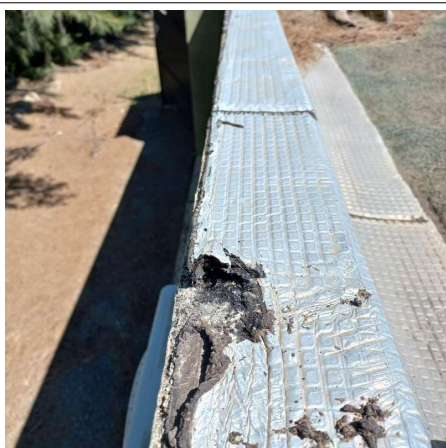
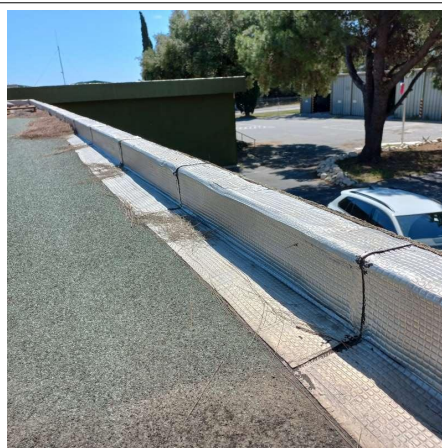
| Localisation | Ouvrage | Matériau ou produit | Description | N° Prél. | Critère de décision | Sondage / Observation | Présence d'amiante |
|---|---|---|---|---|---|---|---|
| Bâtiment 0173 / Toiture / Toit-terrasse | Toiture terrasse | Relevé d'étanchéité | aluminium, bitumineux, gris(e), Type PAXALU | P002 | Résultat d'analyse | / | NON |

Prélèvement - P002 : Bâtiment 0173 / Toiture / Toit-terrasse -  
Relevé d'étanchéité- (Absence d'amiante)

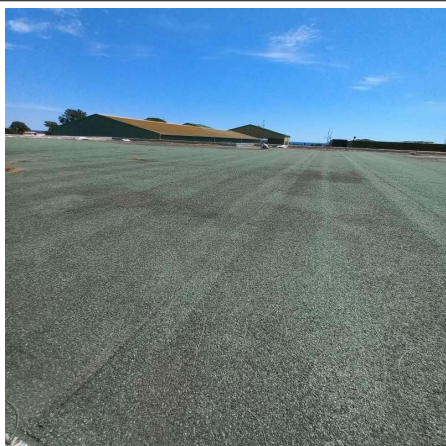
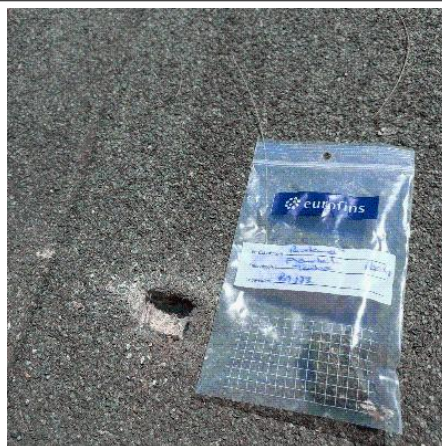
| Localisation | Ouvrage | Matériau ou produit | Description | N° Prél. | Critère de décision | Sondage / Observation | Présence d'amiante |
|---|---|---|---|---|---|---|---|
| Bâtiment 0173 / Toiture / Toit-terrasse | Toiture terrasse | Revêtement d'étanchéité | bitumineux, vert(e), noir(e) | P003 | Résultat d'analyse | / | NON |

Prélèvement - P003 : Bâtiment 0173 / Toiture / Toit-terrasse -  
Revêtement d'étanchéité- (Absence d'amiante)

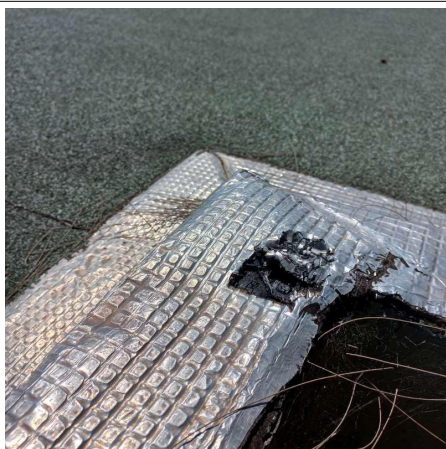
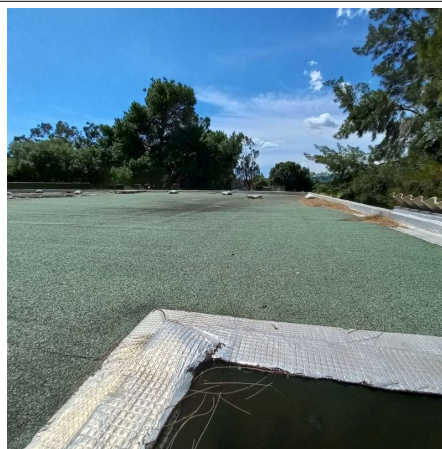
| Localisation | Ouvrage | Matériau ou produit | Description | N° Prél. | Critère de décision | Sondage / Observation | Présence d'amiante |
|---|---|---|---|---|---|---|---|
| Bâtiment 0173 / Toiture / Toit-terrasse | Toiture terrasse | Relevé d'étanchéité | aluminium, bitumineux | P004 | Résultat d'analyse | / | NON |

Prélèvement - P004 : Bâtiment 0173 / Toiture / Toit-terrasse -  
Relevé d'étanchéité- (Absence d'amiante)
