# Rapport de repérage amiante avant démolition d'un immeuble bâti

Rapport N° : 25749934/S1/1/AM-RDEM\_V1

**Référence au programme de travaux :**N°Dalle Escadron de protection réalisé le 12/02/2025 par  
Michael BRIDOUX

Dalle de la Zone de l'Escadron de Protection

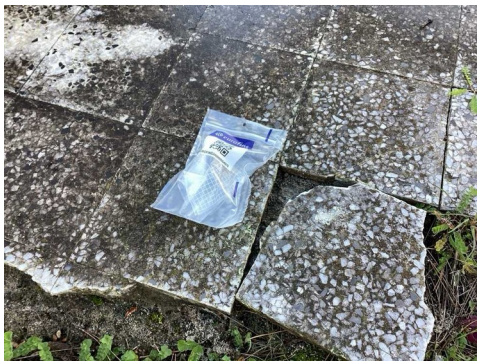
| P1 | ZPSO 1 |

| Localisation | Ouvrage | Matériaux | Aspect | Couleur | N° ZPSO | N° Prél. | N° Sond. | Critère de décision | Observation | Présence amiante |
|---|---|---|---|---|---|---|---|---|---|---|
| Zone EP -> Dalle Escadron de protection | Revêtements de sol | Colles de carrelage | Ciment, Mortier | Gris | 1 | P1* N | / | AN | / | Non |

| P1 | ZPSO 1 |
|---|---|
| Revêtements de sol -> Colles de carrelage | |

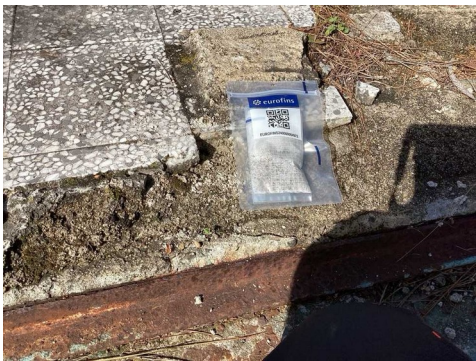
| P2 | ZPSO 1 |

| Localisation | Ouvrage | Matériaux | Aspect | Couleur | N° ZPSO | N° Prél. | N° Sond. | Critère de décision | Observation | Présence amiante |
|---|---|---|---|---|---|---|---|---|---|---|
| Zone EP -> Dalle Escadron de protection | Revêtements de sol | Colles de carrelage | Ciment, Mortier | Gris | 1 | P2 N | / | AN | / | Non |

| P2 | ZPSO 1 |
|---|---|
| Revêtements de sol -> Colles de carrelage | |

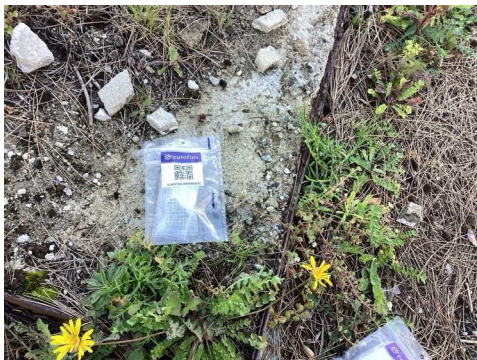
| P6 | ZPSO 4 |

| Localisation | Ouvrage | Matériaux | Aspect | Couleur | N° ZPSO | N° Prél. | N° Sond. | Critère de décision | Observation | Présence amiante |
|---|---|---|---|---|---|---|---|---|---|---|
| Zone EP -> Dalle Escadron de protection | Revêtements de sol | Peintures de sol | Compact, Granulats liés, Dur | Beige | 4 | P6* N | / | AN | / | Non |
| Zone EP -> Dalle Escadron de protection | Revêtements de sol | Ragréages | Compact, Granuleux | Gris | 4 | P6* N | / | AN | / | Non |

| P6 | ZPSO 4 |
|---|---|
| Revêtements de sol -> Peintures de sol Ragréages | |

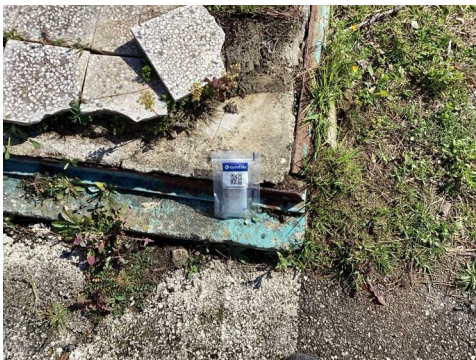
| P7 | ZPSO 4 |

| Localisation | Ouvrage | Matériaux | Aspect | Couleur | N° ZPSO | N° Prél. | N° Sond. | Critère de décision | Observation | Présence amiante |
|---|---|---|---|---|---|---|---|---|---|---|
| Zone EP -> Dalle Escadron de protection | Revêtements de sol | Peintures de sol | Compact, Granulats liés, Dur | Beige | 4 | P7 N | / | AN | / | Non |
| Zone EP -> Dalle Escadron de protection | Revêtements de sol | Ragréages | Compact, Granuleux | Gris | 4 | P7 N | / | AN | / | Non |

| P7 | ZPSO 4 |
|---|---|
| Revêtements de sol -> Peintures de sol Ragréages | |

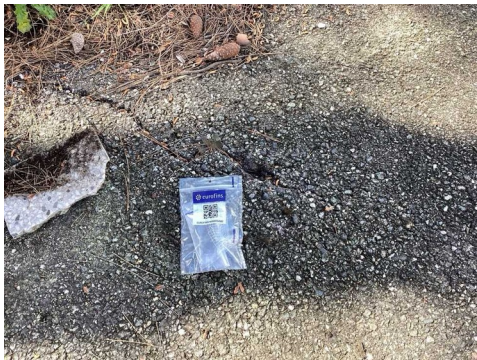
| P8 | ZPSO 5 |

| Localisation | Ouvrage | Matériaux | Aspect | Couleur | N° ZPSO | N° Prél. | N° Sond. | Critère de décision | Observation | Présence amiante |
|---|---|---|---|---|---|---|---|---|---|---|
| Zone EP -> Dalle Escadron de protection | Voiries | Enrobé bitumineux des couches de voiries | Epais, Goudronneux, Bitumineux | Noir | 5 | P8* N | / | AN | / | Non |

| P8 | ZPSO 5 |
|---|---|
| Voiries -> Enrobé bitumineux des couches de voiries | |

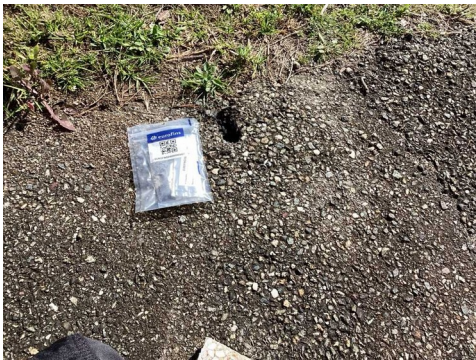
| P9 | ZPSO 5 |

| Localisation | Ouvrage | Matériaux | Aspect | Couleur | N° ZPSO | N° Prél. | N° Sond. | Critère de décision | Observation | Présence amiante |
|---|---|---|---|---|---|---|---|---|---|---|
| Zone EP -> Dalle Escadron de protection | Voiries | Enrobé bitumineux des couches de voiries | Epais, Goudronneux, Bitumineux | Noir | 5 | P9 N | / | AN | / | Non |

| P9 | ZPSO 5 |
|---|---|
| Voiries -> Enrobé bitumineux des couches de voiries | |

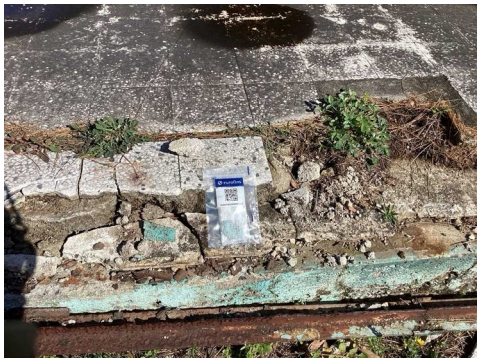
| P3 | ZPSO 2 |

| Localisation | Ouvrage | Matériaux | Aspect | Couleur | N° ZPSO | N° Prél. | N° Sond. | Critère de décision | Observation | Présence amiante |
|---|---|---|---|---|---|---|---|---|---|---|
| Zone EP -> Dalle Escadron de protection | Façades lourdes y compris poteaux | Enduits extérieurs projetés, lissés ou talochés, crépis extérieurs | Compact, Dur, Fin | Bleu, Vert | 2 | P3* N | / | AN | / | Non |
| Zone EP -> Dalle Escadron de protection | Façades lourdes y compris poteaux | Ragréage | Ciment, Compact | Gris | 2 | P3* N | / | AN | / | Non |

| P3 | ZPSO 2 |
|---|---|
| Façades lourdes y compris poteaux -> Enduits extérieurs projetés, lissés ou talochés, crépis extérieurs Ragréage | |

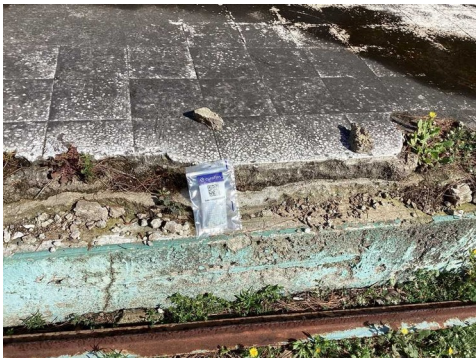
| P4 | ZPSO 2 |

| Localisation | Ouvrage | Matériaux | Aspect | Couleur | N° ZPSO | N° Prél. | N° Sond. | Critère de décision | Observation | Présence amiante |
|---|---|---|---|---|---|---|---|---|---|---|
| Zone EP -> Dalle Escadron de protection | Façades lourdes y compris poteaux | Enduits extérieurs projetés, lissés ou talochés, crépis extérieurs | Compact, Dur, Fin | Bleu, Vert | 2 | P4 N | / | AN | / | Non |
| Zone EP -> Dalle Escadron de protection | Façades lourdes y compris poteaux | Ragréage | Ciment, Compact | Gris | 2 | P4 N | / | AN | / | Non |

| P4 | ZPSO 2 |
|---|---|
| Façades lourdes y compris poteaux -> Enduits extérieurs projetés, lissés ou talochés, crépis extérieurs Ragréage | |

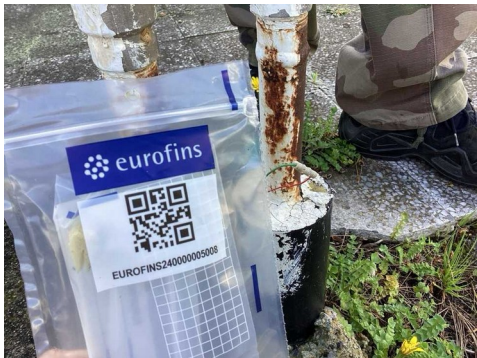
| P5 | ZPSO 3 |

| Localisation | Ouvrage | Matériaux | Aspect | Couleur | N° ZPSO | N° Prél. | N° Sond. | Critère de décision | Observation | Présence amiante |
|---|---|---|---|---|---|---|---|---|---|---|
| Zone EP -> Dalle Escadron de protection | Conduits | Calorifugeages | Néoprène | Clair, Jaune | 3 | P5* N | / | AN | / | Non |

| P5 | ZPSO 3 |
|---|---|
| Conduits -> Calorifugeages (Liste A) | |
