**Rapport de repérage des matériaux et produits contenant de l'amiante avant réalisation de travaux dans un immeuble bâti**

**Nom du site :** USID SOLENZARA - Antenne VENTISERI SOLENZARA 2

G2D Ancienne construction - Dalle  
LIEU-DIT TRAVO  
ANCIEN LOCAUX SANITAIRES CHENIL  
20240 VENTISERI

**Référence du rapport :** 14359868/S4.26.2.R

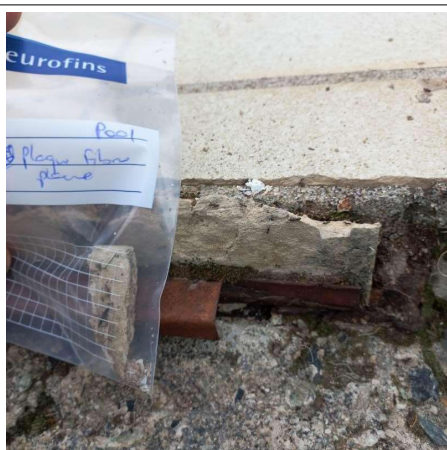
| Localisation | Ouvrage | Matériau ou produit | Description | N° Prél. | Critère de décision | Sondage / Observation | Présence d'amiante |
|---|---|---|---|---|---|---|---|
| Projet EP - Emprise G2D /<br>Ancienne construction /<br>Dalle d'emprise au sol | Bardage | Plaque plane | fibres-ciment, gris(e), Résidus de bardage en plaques planes fibres ciment en périphérie de la dalle | P001 | Résultat d'analyse | / | OUI |

Prélèvement - P001 : Projet EP - Emprise G2D / Ancienne construction / Dalle d'emprise au sol - Plaque plane- **(Présence d'amiante)**

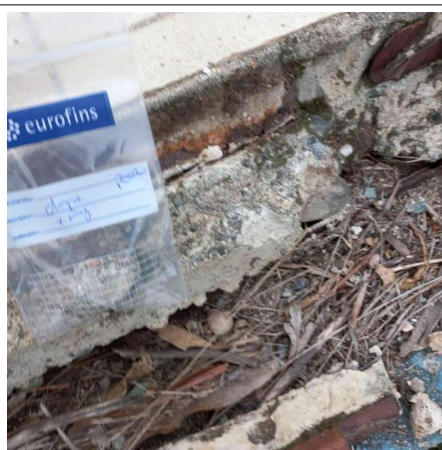
| Localisation | Ouvrage | Matériau ou produit | Description | N° Prél. | Critère de décision | Sondage / Observation | Présence d'amiante |
|---|---|---|---|---|---|---|---|
| Projet EP - Emprise G2D /<br>Ancienne construction /<br>Dalle d'emprise au sol | Revêtement de sol | Ragréage | compact, gris(e), Ragréage + chape | P002 | Résultat d'analyse | / | NON |

Prélèvement - P002 : Projet EP - Emprise G2D / Ancienne construction / Dalle d'emprise au sol - Ragréage- **(Absence d'amiante)**

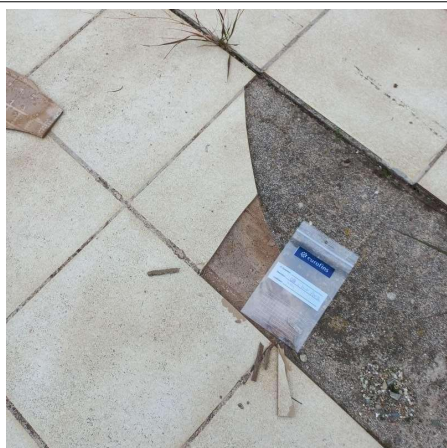
Prélèvement - P003 : Projet EP - Emprise G2D / Ancienne construction / Zone 01 carrelé - Colle de carrelage- **(Absence d'amiante)**

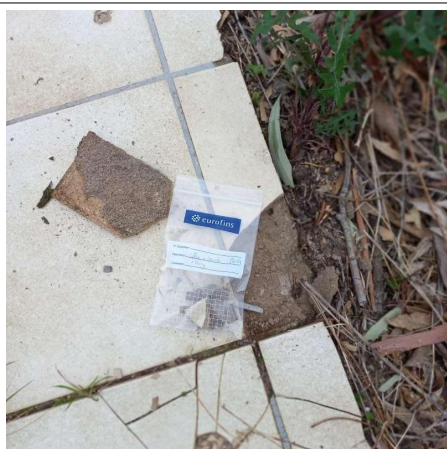
Prélèvement - P004 : Projet EP - Emprise G2D / Ancienne construction / Zone 01 carrelé - Colle de carrelage- **(Absence d'amiante)**

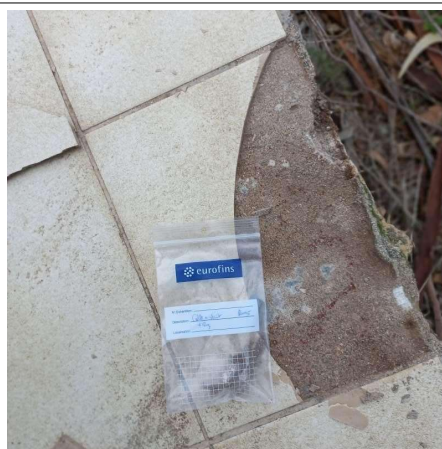
Prélèvement - P005 : Projet EP - Emprise G2D / Ancienne construction / Zone 01 carrelé - Colle de carrelage- **(Absence d'amiante)**

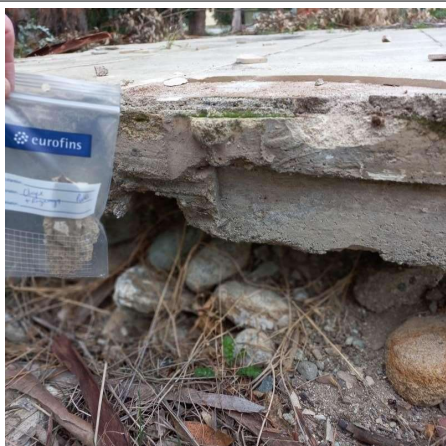
Prélèvement - P006 : Projet EP - Emprise G2D / Ancienne construction / Dalle d'emprise au sol - Ragréage- (Absence d'amiante)

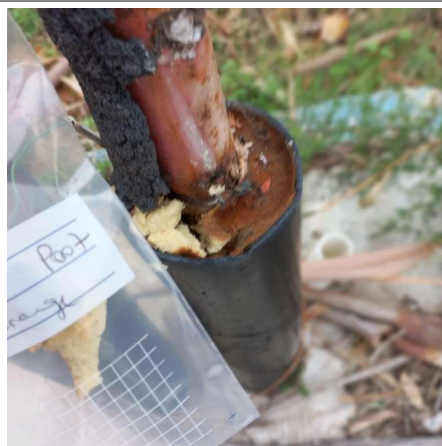
Prélèvement - P007 : Projet EP - Emprise G2D / Ancienne construction / Zone 02 béton - Calorifugeage- (Absence d'amiante)

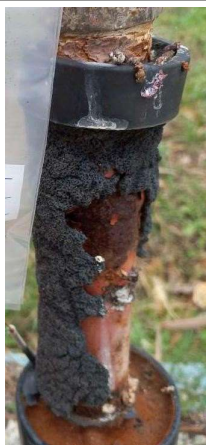
Prélèvement - P008 : Projet EP - Emprise G2D / Ancienne construction / Zone 02 béton - Calorifuge manchon- (Absence d'amiante)

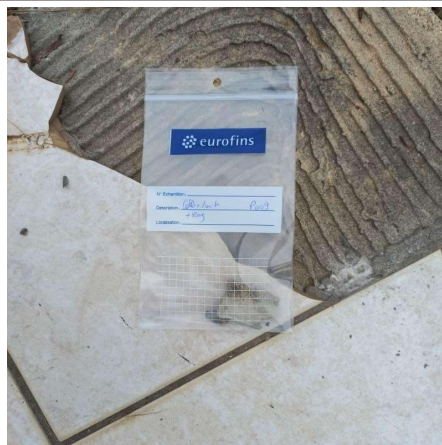
Prélèvement - P009 : Projet EP - Emprise G2D / Ancienne construction / Zone 03 carrelé - Colle de carrelage- (Absence d'amiante)

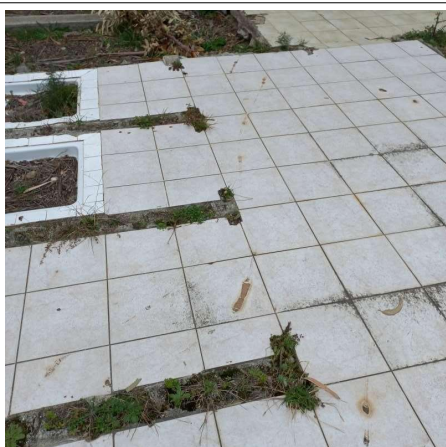
Prélèvement - P009 : Projet EP - Emprise G2D / Ancienne construction / Zone 03 carrelé - Colle de carrelage- (Absence d'amiante)

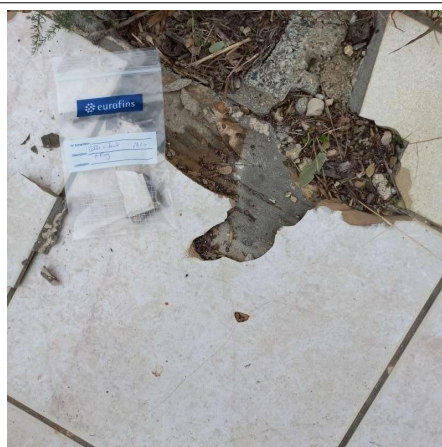
Prélèvement - P010 : Projet EP - Emprise G2D / Ancienne construction / Zone 03 carrelé - Colle de carrelage- (Absence d'amiante)

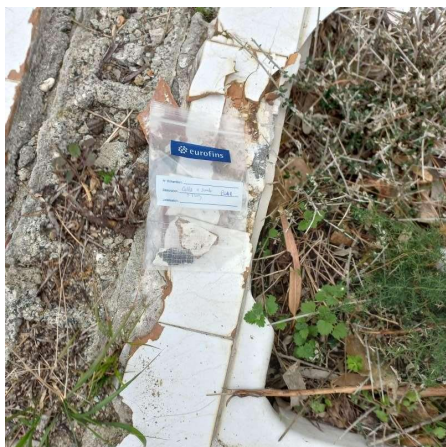
Prélèvement - P011 : Projet EP - Emprise G2D / Ancienne construction / Zone 03 carrelé - Colle de carrelage- (Absence d'amiante)

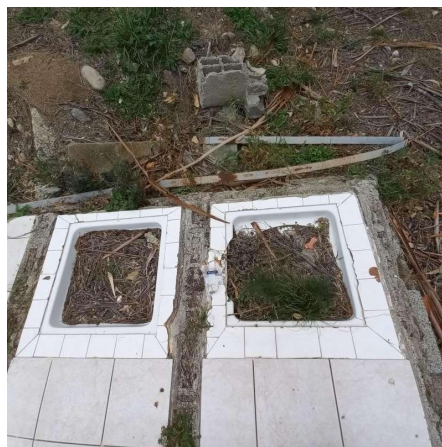
Prélèvement - P011 : Projet EP - Emprise G2D / Ancienne construction / Zone 03 carrelé - Colle de carrelage- (Absence d'amiante)

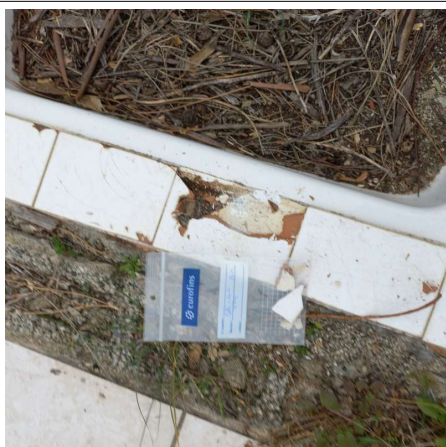
Prélèvement - P012 : Projet EP - Emprise G2D / Ancienne construction / Zone 03 carrelé - Colle de carrelage- (Absence d'amiante)

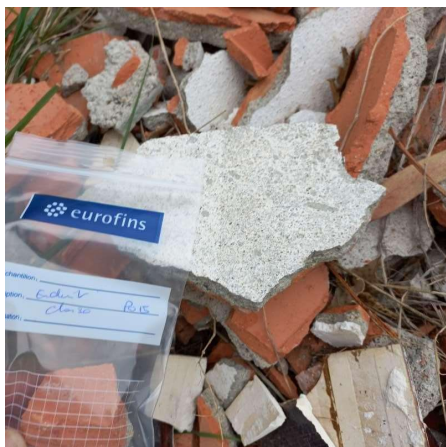
| <b>Matériaux et produits listés en annexe A de la norme NF X 46-020 concernés par les travaux prévus</b> | | | |
|---|---|---|---|
| Projet EP - Emprise G2D / Ancienne construction / Zone 05 Terre + Gravats | Mur | Enduit projeté | compact, peint, gris(e), Enduit repéré Dans gravats |

Prélèvement - P015 : Projet EP - Emprise G2D / Ancienne construction / Zone 05 Terre + Gravats - Enduit projeté-  
(Présence d'amiante)

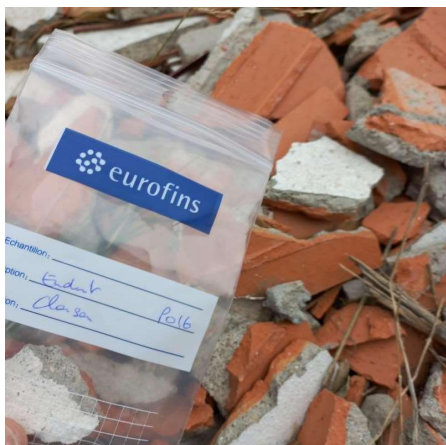
| <b>Matériaux et produits listés en annexe A de la norme NF X 46-020 concernés par les travaux prévus</b> | | | |
|---|---|---|---|
| Projet EP - Emprise G2D / Ancienne construction / Zone 05 Terre + Gravats | Mur | Enduit projeté | compact, peint, gris(e) |

Prélèvement - P016 : Projet EP - Emprise G2D / Ancienne construction / Zone 05 Terre + Gravats - Enduit projeté-  
(Présence d'amiante)

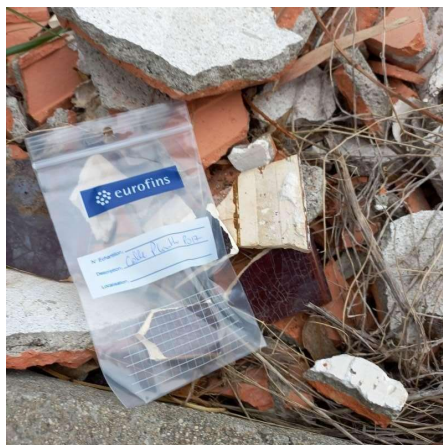
Prélèvement - P017 : Projet EP - Emprise G2D / Ancienne construction / Zone 05 Terre + Gravats - Colle de plinthe-  
(Absence d'amiante)

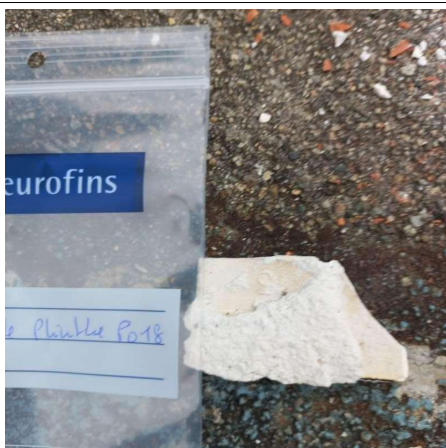
Prélèvement - P018 : Projet EP - Emprise G2D / Ancienne construction / Zone 05 Terre + Gravats - Colle de plinthe-  
(Absence d'amiante)

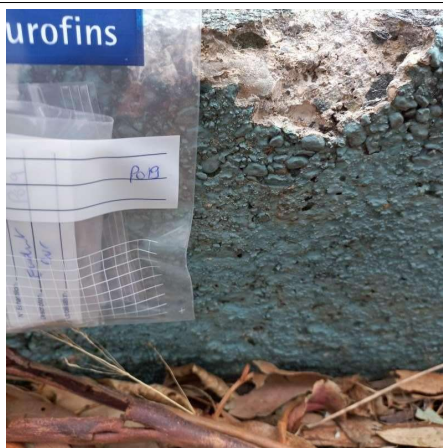
| Localisation | Ouvrage | Matériau ou produit | Description | N° Prél. | Critère de décision | Sondage / Observation | Présence d'amiante |
|---|---|---|---|---|---|---|---|
| Projet EP - Emprise G2D /<br>Ancienne construction /<br>Dalle d'emprise au sol | Mur | Enduit projeté | compact, gris(e), Mur périphérique "soubassement" | P019 | Résultat d'analyse | / | OUI |

Prélèvement - P019 : Projet EP - Emprise G2D / Ancienne construction / Dalle d'emprise au sol - Enduit projeté- (Présence d'amiante)

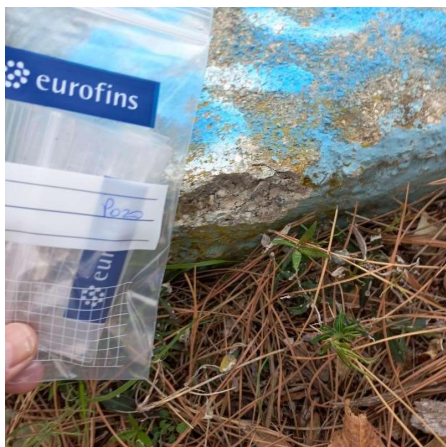
| Localisation | Ouvrage | Matériau ou produit | Description | N° Prél. | Critère de décision | Sondage / Observation | Présence d'amiante |
|---|---|---|---|---|---|---|---|
| Projet EP - Emprise G2D /<br>Ancienne construction /<br>Dalle d'emprise au sol | Mur | Enduit projeté | compact, gris(e) | P020 | Résultat d'analyse | / | OUI |

Prélèvement - P020 : Projet EP - Emprise G2D / Ancienne construction / Dalle d'emprise au sol - Enduit projeté- (Présence d'amiante)

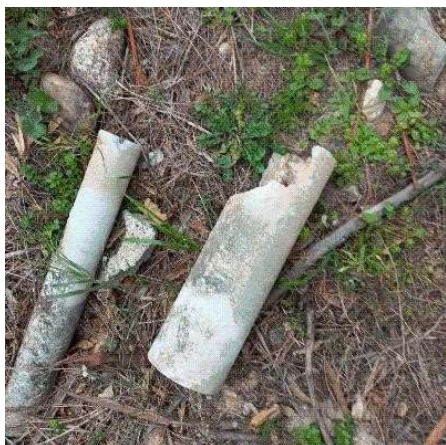
Prélèvement - P021 : Projet EP - Emprise G2D / Ancienne construction / Zone 06 Terre + Gravats - Conduit- (Présence d'amiante)

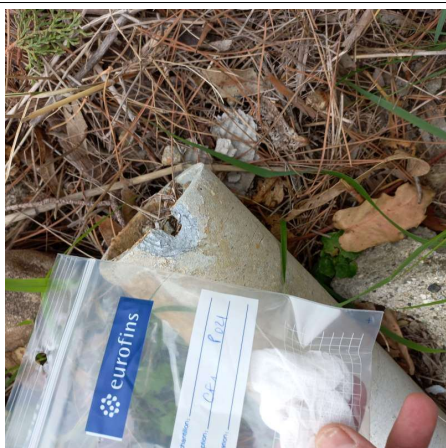
| <b>Matériaux et produits listés en annexe A de la norme NF X 46-020 concernés par les travaux prévus</b> | | | |
|---|---|---|---|
| Projet EP - Emprise G2D / Ancienne construction / Zone 06 Terre + Gravats | Conduit | Conduit | fibre-ciment, gris(e), Conduit non bâti, diamètre 10 cm |

Prélèvement - P022 : Projet EP - Emprise G2D / Ancienne construction / Zone 06 Terre + Gravats - Conduit- (Présence d'amiante)

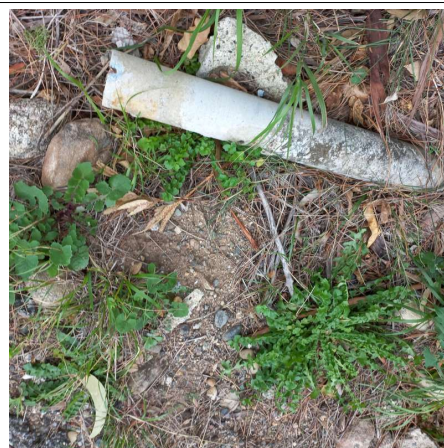
Prélèvement - P022 : Projet EP - Emprise G2D / Ancienne construction / Zone 06 Terre + Gravats - Conduit- (Présence d'amiante)

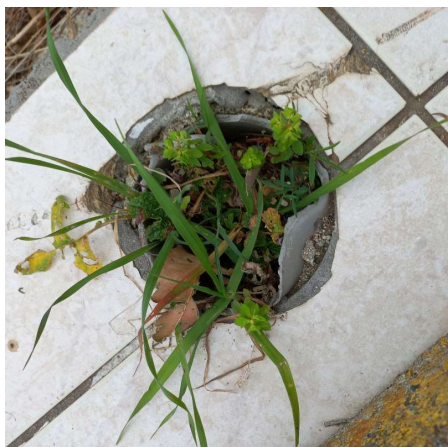
Déclaré - : Projet EP - Emprise G2D / Ancienne construction /  
Zone 03 carrelé - Conduit- (Absence d'amiante)
