## RAPPORT DE REPERAGE DES MATERIAUX ET PRODUITS CONTENANT DE L'AMIANTE AVANT REALISATION DE TRAVAUX DANS UN IMMEUBLE BÂTI

**Rapport N° 670878 établi le 21/06/2019**

Résidence universitaire  
32 Rue des Agenêts  
Résidence CASTERNEAU  
44000 NANTES

Programme de travaux : Réfection des sols, plinthes, murs dans les logements, couloirs, locaux de services, zones techniques, chaufferie et local transformation électrique

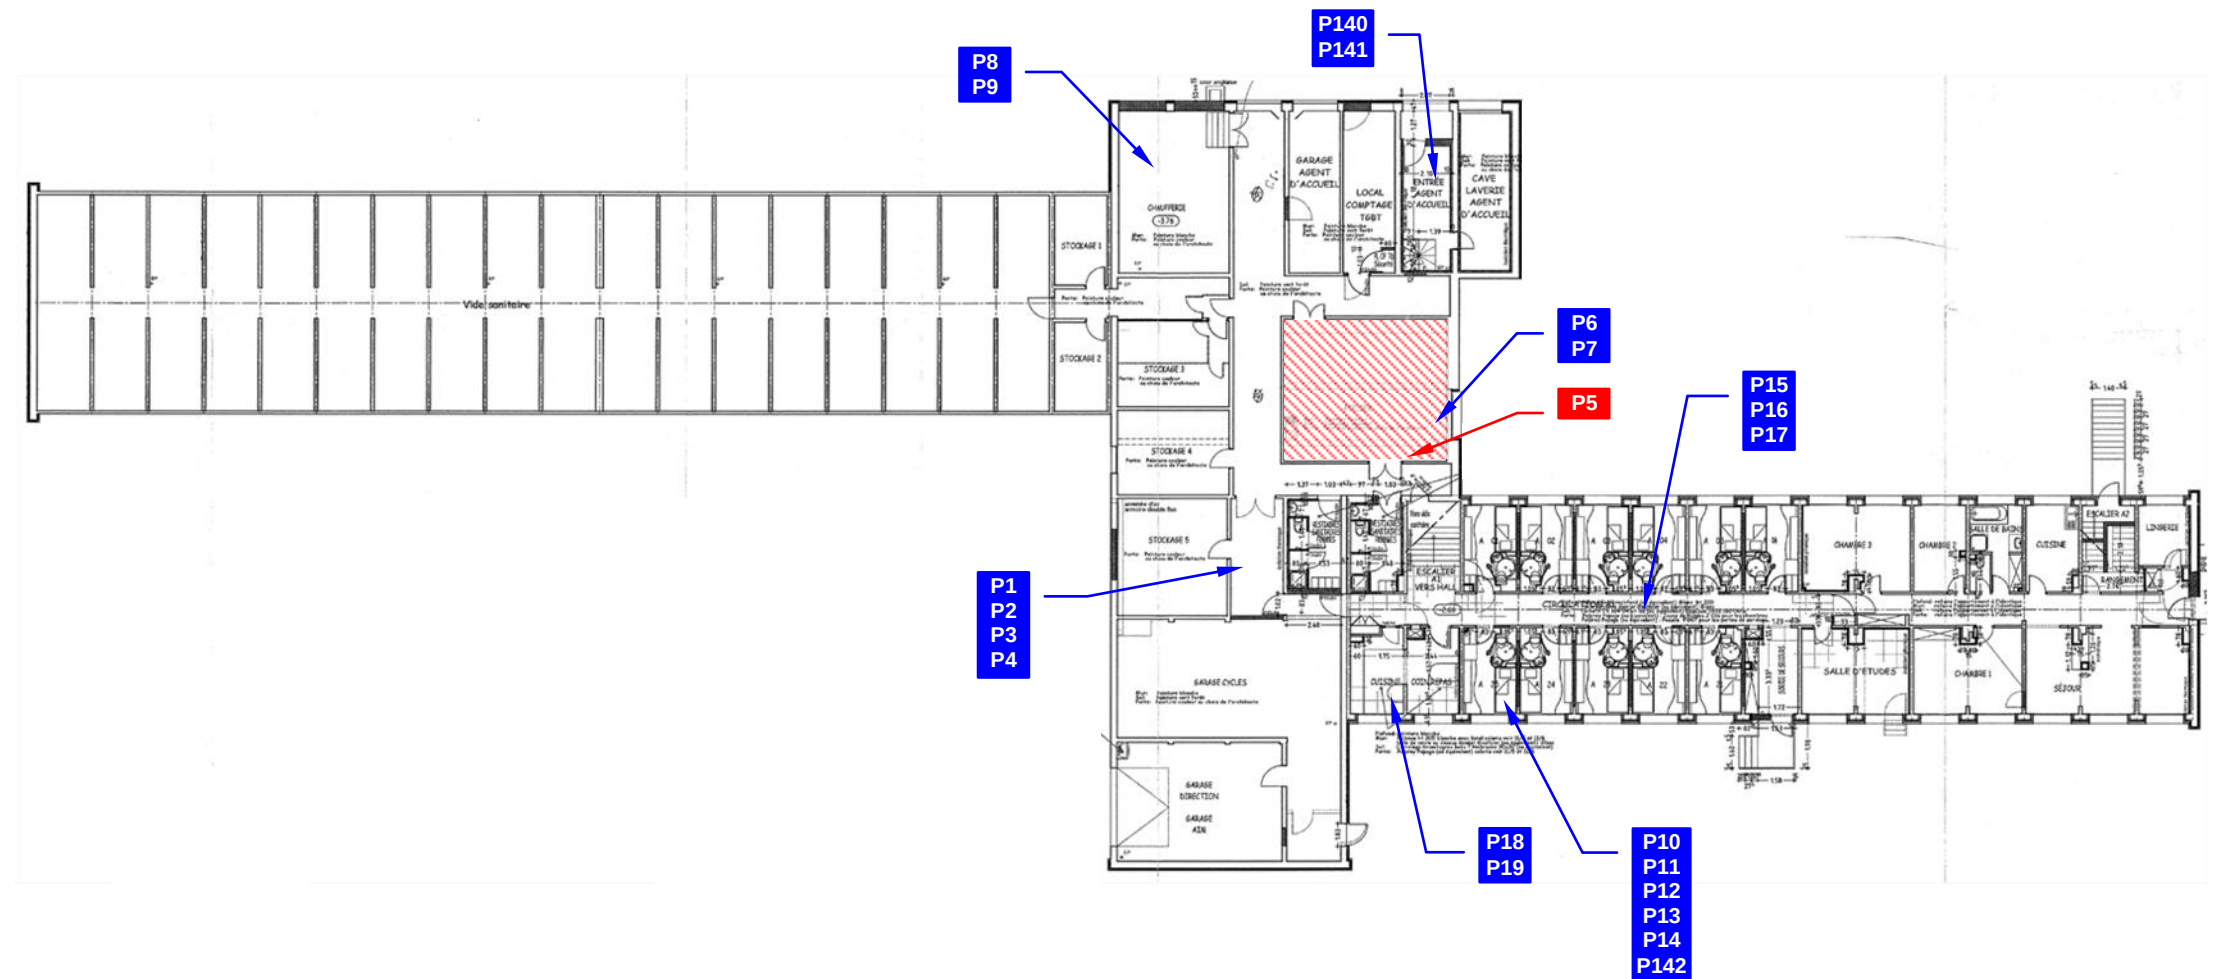
## PLANCHE DE REPERAGE USUEL

Architectural floor plan of the 1st floor of the Centre de la Santé de la Ville de Québec. The plan shows various rooms including a reception area, waiting rooms, examination rooms, a laboratory, a pharmacy, and a parking area. Blue arrows point from labels P81, P82, P83, P87, P88, P85, P86, P84, P76, P77, P78, P79, P80, P28, P29, P30, P20, P21, P22, P23, P24, P25, P26, P27, P139, P31, and P32 to specific locations on the plan.

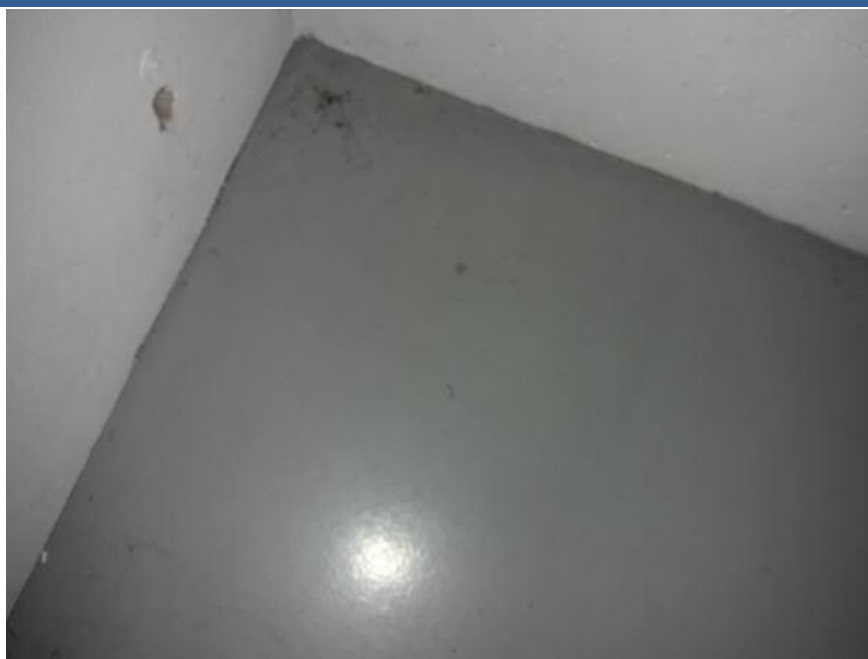
**PRELEVEMENT : P2**

| Pièce ou Local | Circulation A2 (Sous-sol) |

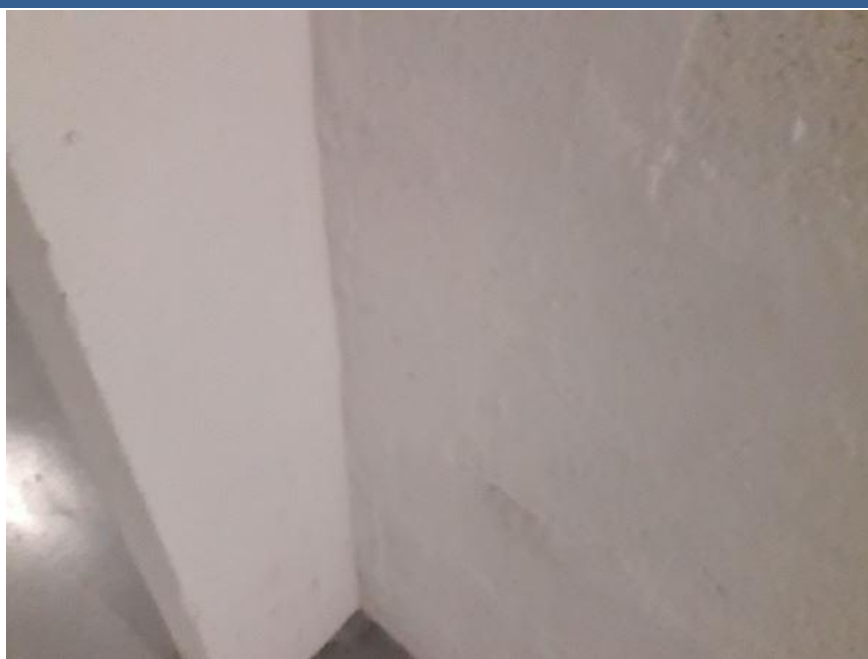
| Présence d'amiante | <b>Non</b> |

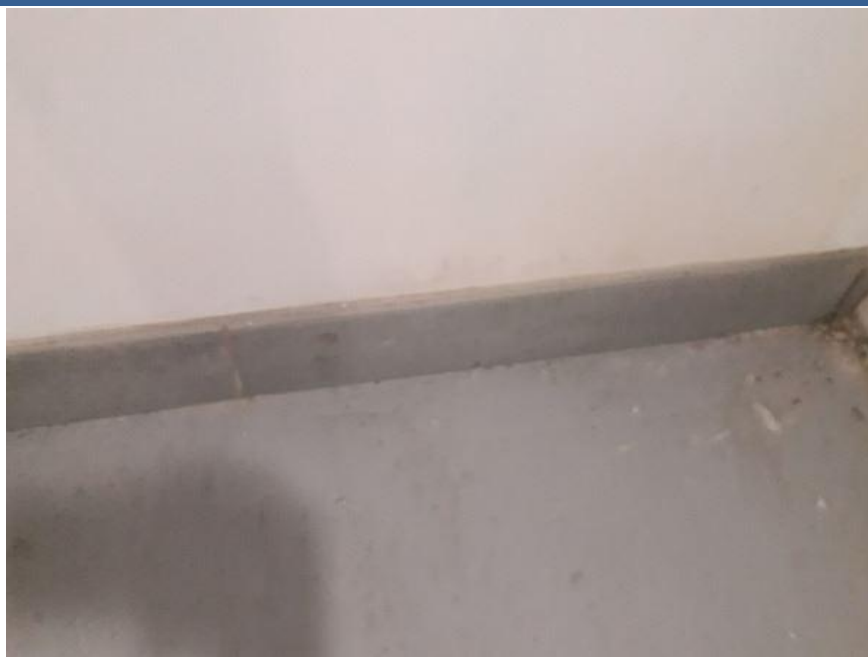
**PRELEVEMENT : P5**

| Présence d'amiante | <b>Oui</b> |

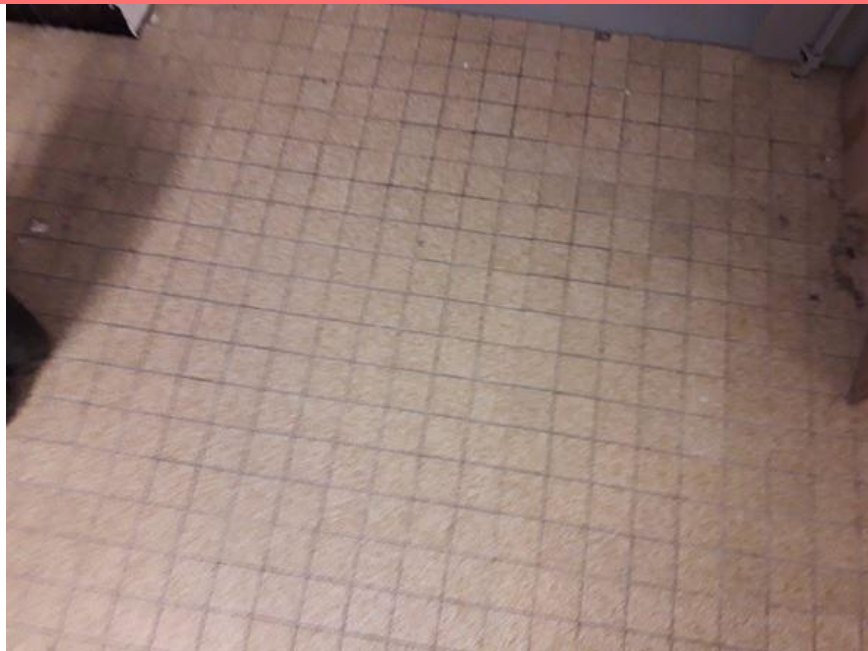
**PRELEVEMENT : P6**

| Pièce ou Local | Atelier (Sous-sol) |

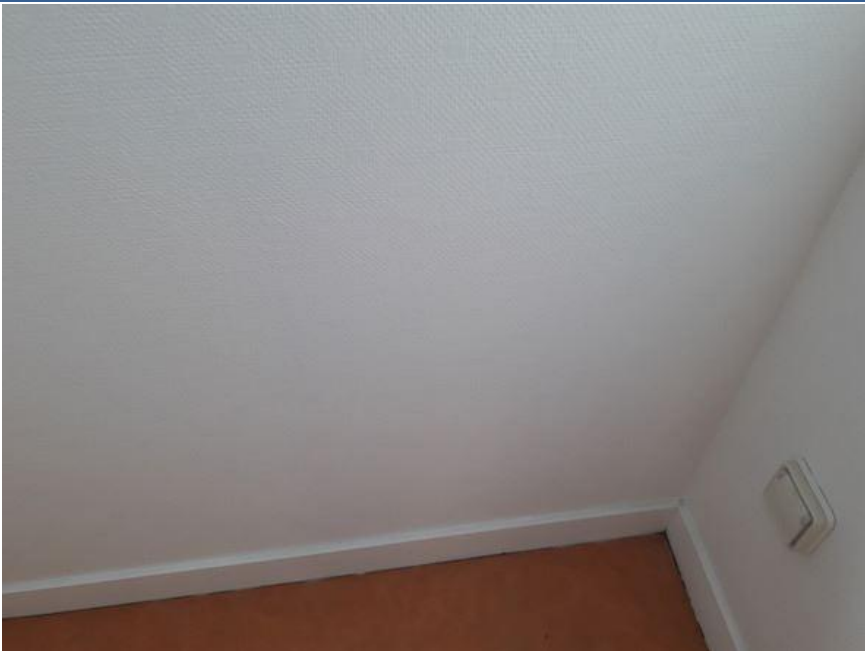
**PRELEVEMENT : P17**

| Pièce ou Local | Circulation A1 (Sous-sol) | |
| Composant de la construction | Murs | |
| Partie du composant | Peinture + Placoplatre + Enduit en zone de lissage/Bande 2 | |

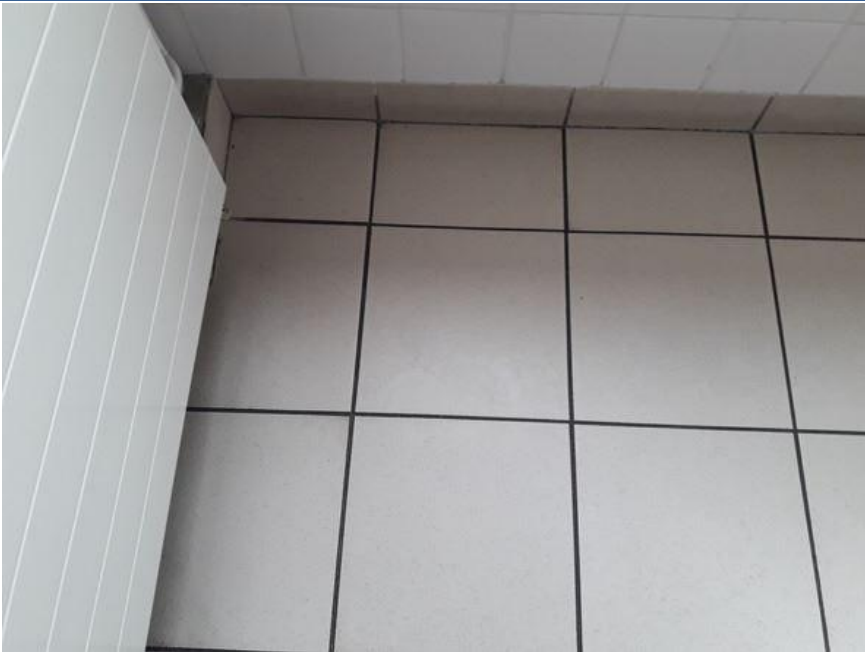
**PRELEVEMENT : P18**

| Pièce ou Local | Cuisine/Coin repas (Sous-sol) | |
| Composant de la construction | Revêtements de sols | |
| Partie du composant | Colle + Carrelage 30x30 gris + Ragréage | |

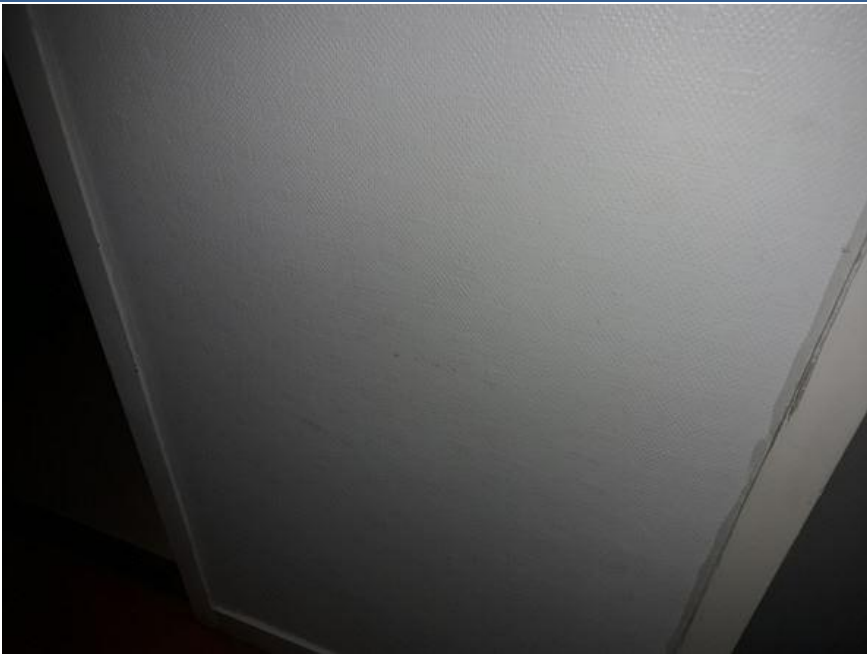
**PRELEVEMENT : P29**

| Pièce ou Local | Circulation A2 (Rdc - A) | |
| Composant de la construction | Murs | |
| Partie du composant | Peinture + Enduit maigre 2 | |

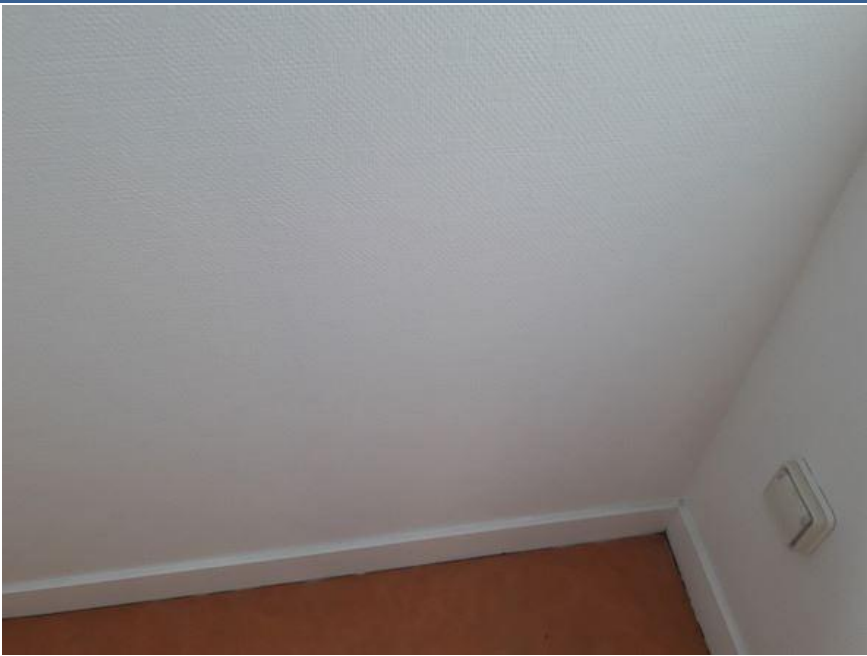
**PRELEVEMENT : P30**

| Pièce ou Local | Circulation A2 (Rdc - A) | |
| Composant de la construction | Murs | |
| Partie du composant | Peinture + Placoplâtre + Enduit en zone de lissage/Bande 2 | |

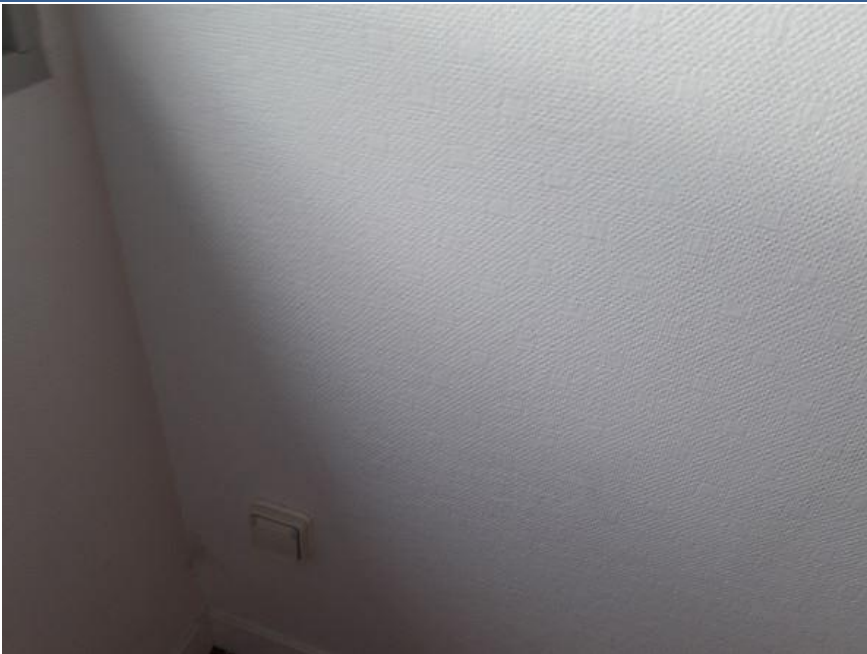
**PRELEVEMENT : P39**

| Pièce ou Local | Circulation A2 (1er étage - A) | |
| Composant de la construction | Murs | |
| Partie du composant | Peinture + Enduit maigre 2 | |

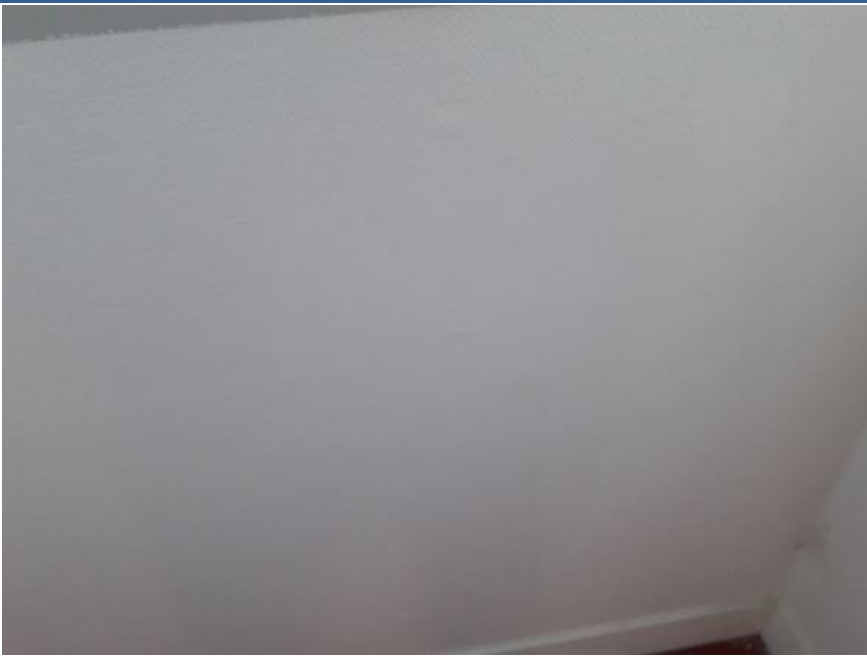
**PRELEVEMENT : P40**

| Pièce ou Local | Circulation A2 (1er étage - A) | |
| Composant de la construction | Murs | |
| Partie du composant | Peinture + Placoplatre + Enduit en zone de lissage/Bande | |

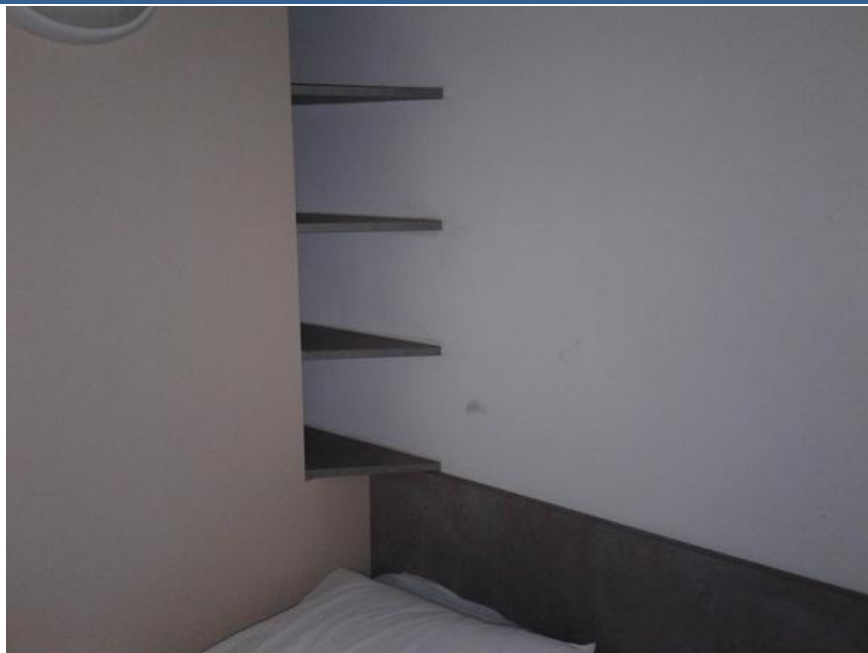
**PRELEVEMENT : P47**

| Présence<br>d'amiante | <b>Non</b> |

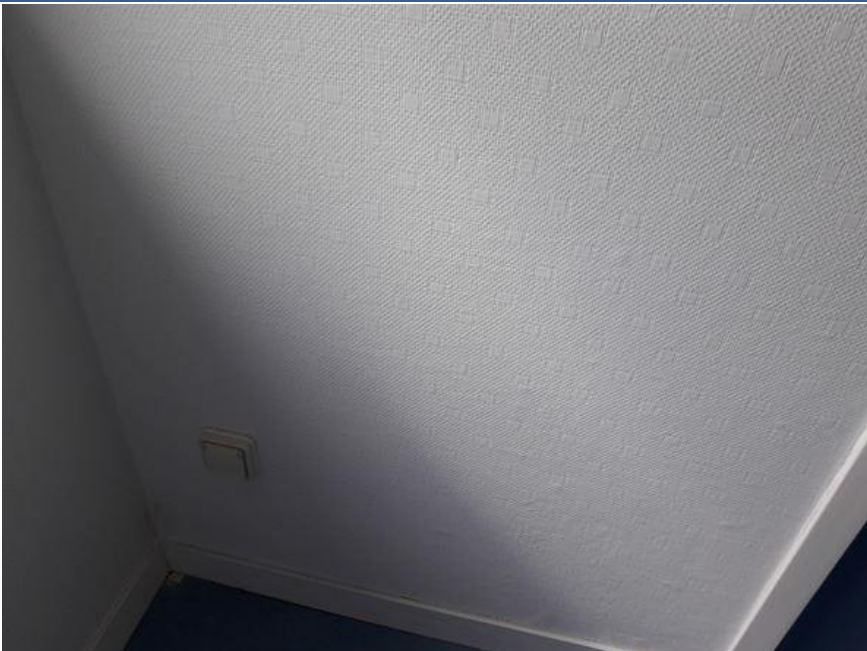
**PRELEVEMENT : P49**

| Pièce ou Local | Circulation A2 (2ème étage - A) | |
| Composant de la construction | Murs | |
| Partie du composant | Peinture + Enduit maigre 2 | |

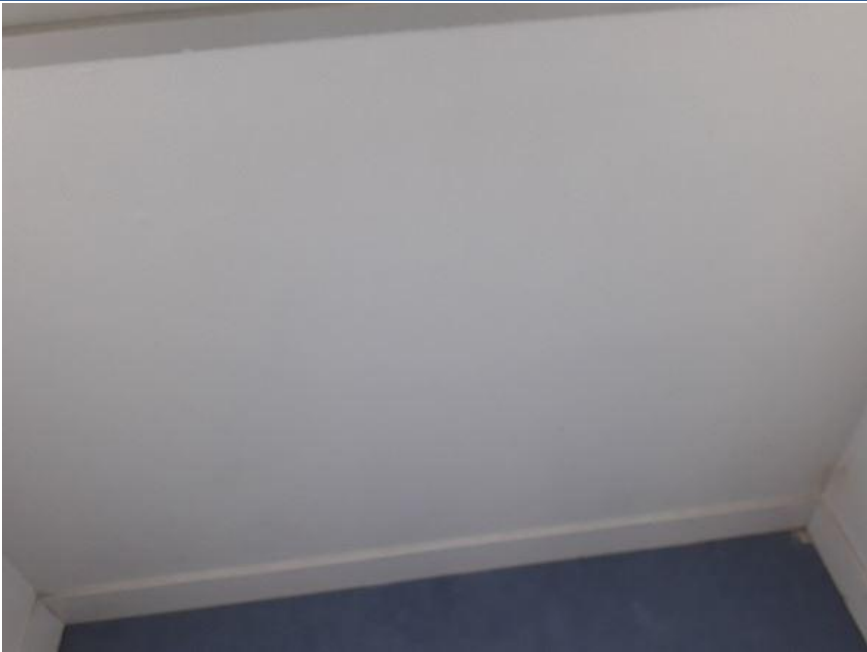
**PRELEVEMENT : P50**

| Pièce ou Local | Circulation A2 (2ème étage - A) | |
| Composant de la construction | Murs | |
| Partie du composant | Peinture + Placoplatre + Enduit en zone de lissage/Bande 1 | |

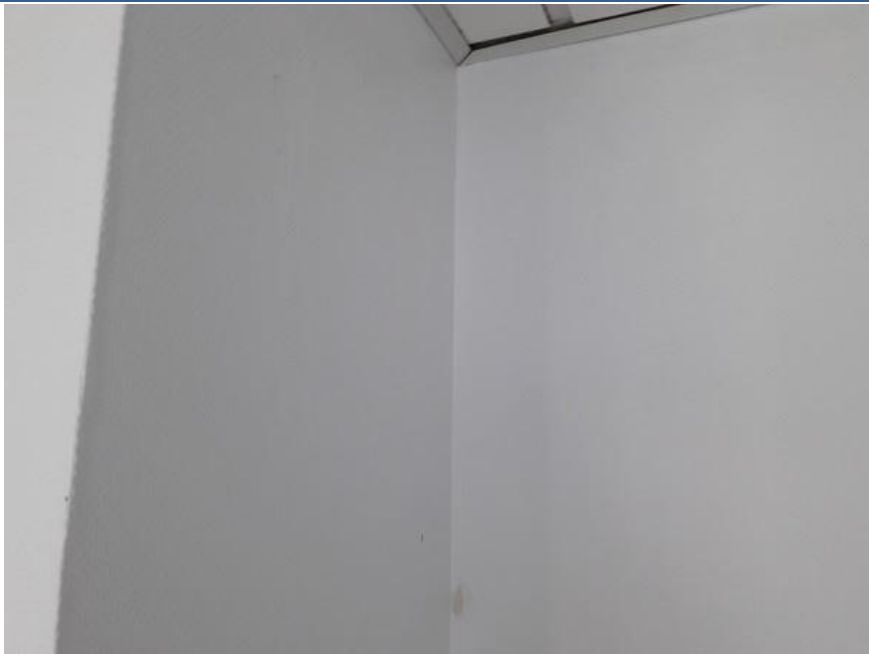
**PRELEVEMENT : P53**

| Pièce ou Local | Cuisine/Coin repas (2ème étage - A) | |
| Composant de la construction | Murs | |
| Partie du composant | Peinture + Placoplatre + Enduit en zone de lissage/Bande 2 | |

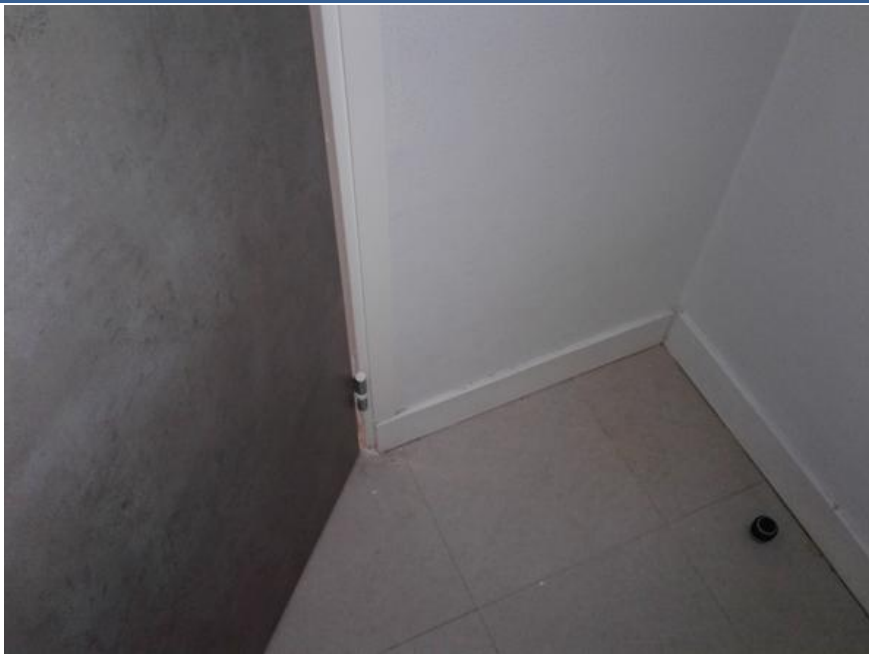
**PRELEVEMENT : P54**

| Pièce ou Local | Chambre (3ème étage - A - Lgt 324) | |
| Composant de la construction | Revêtements de sols | |
| Partie du composant | Colle + Dalles de sol souple 30x30 grises + Ragréage | |

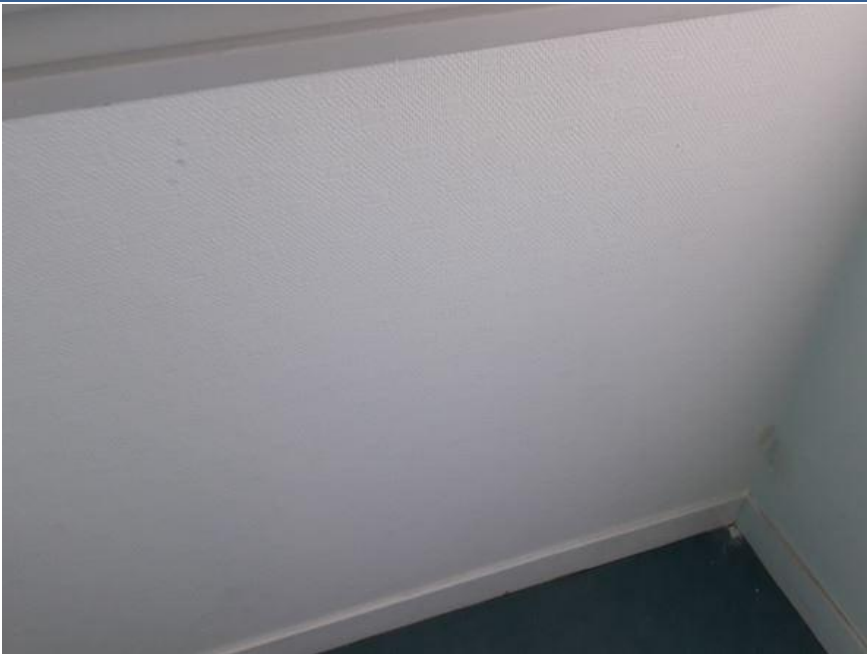
**PRELEVEMENT : P61**

| Pièce ou Local | Circulation A2 (3ème étage - A) | |
| Composant de la construction | Murs | |
| Partie du composant | Peinture + Placoplatre + Enduit en zone de lissage/Bande 1 | |

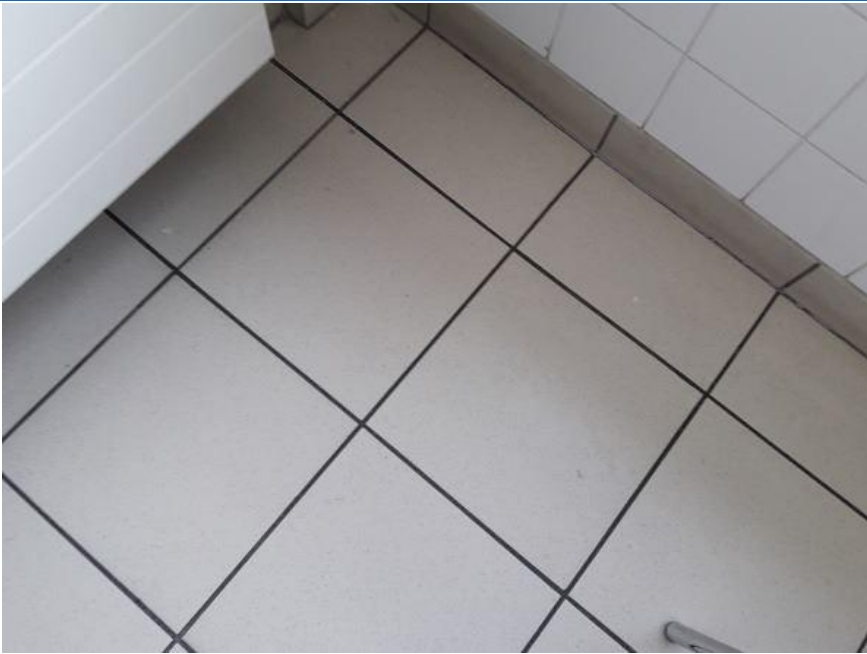
**PRELEVEMENT : P62**

| Pièce ou Local | Cuisine/Coin repas (3ème étage - A) | |
| Composant de la construction | Revêtements de sols | |
| Partie du composant | Colle + Carrelage 30x30 gris + Ragréage | |

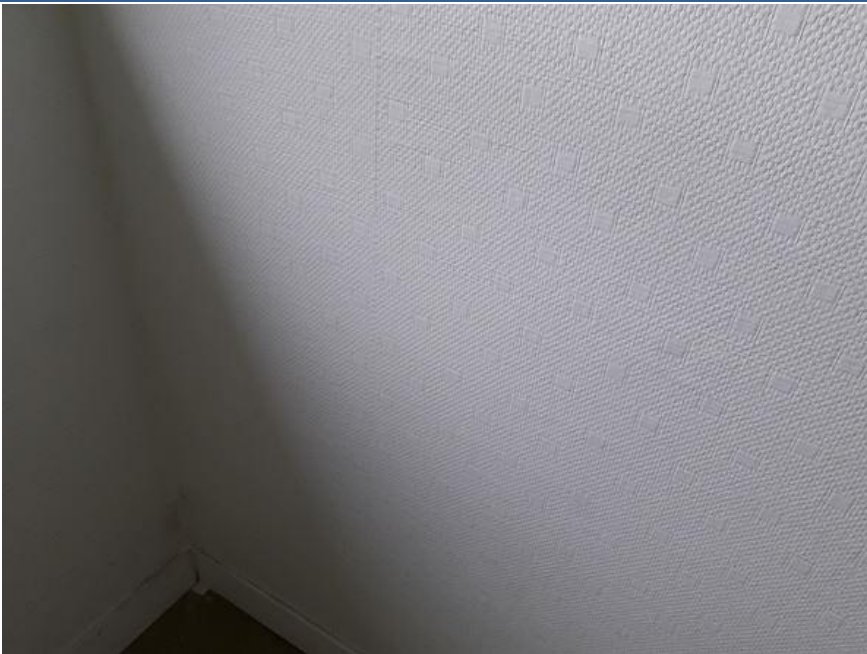
**PRELEVEMENT : P71**

| Pièce ou Local | Circulation A2 (4ème étage - A) | |
| Composant de la construction | Murs | |
| Partie du composant | Peinture + Enduit maigre 2 | |

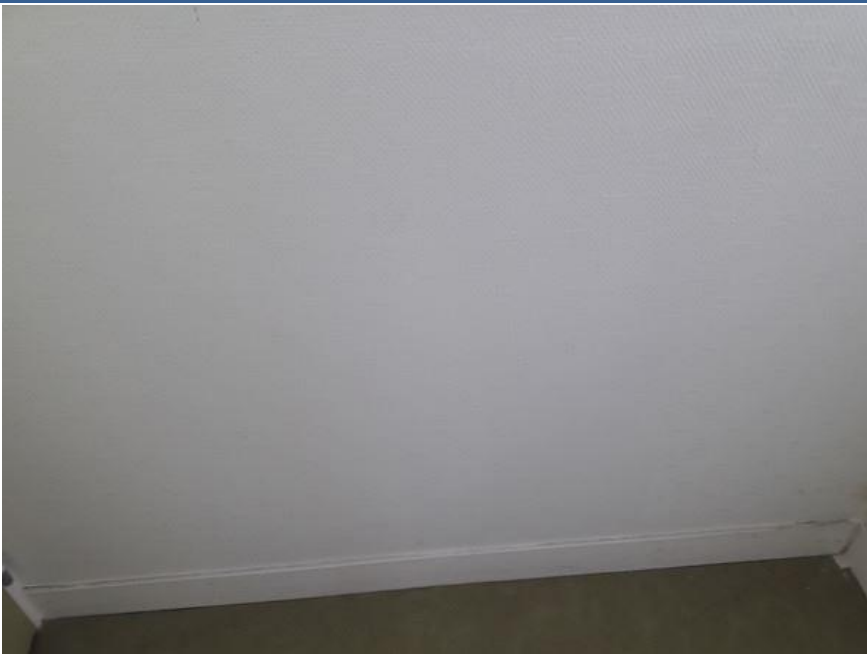
**PRELEVEMENT : P72**

| Pièce ou Local | Circulation A2 (4ème étage - A) | |
| Composant de la construction | Murs | |
| Partie du composant | Peinture + Placoplatre + Enduit en zone de lissage/Bande 1 | |

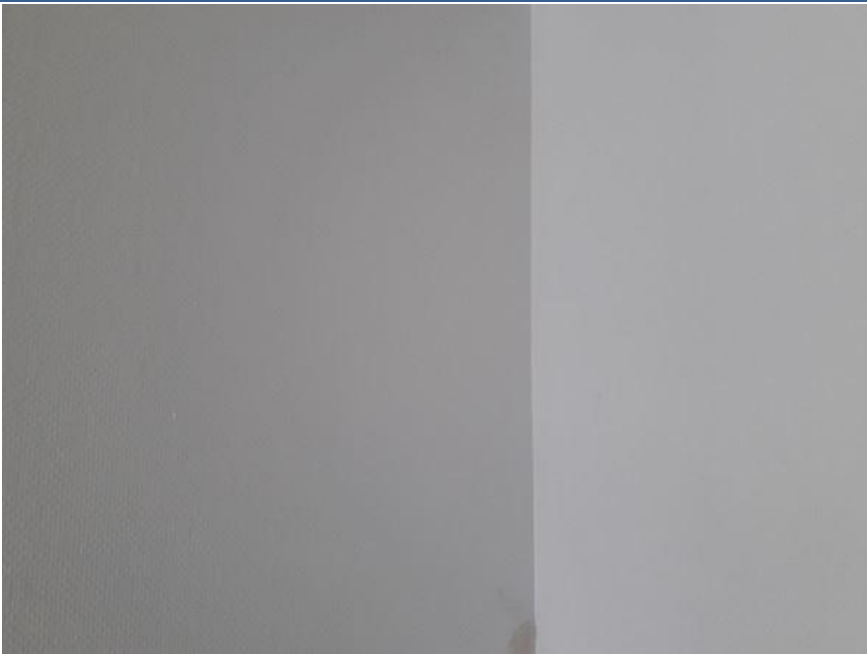
**PRELEVEMENT : P75**

| Pièce ou Local | Cuisine/Coin repas (4ème étage - A) | |
| Composant de la construction | Murs | |
| Partie du composant | Peinture + Placoplatre + Enduit en zone de lissage/Bande 2 | |

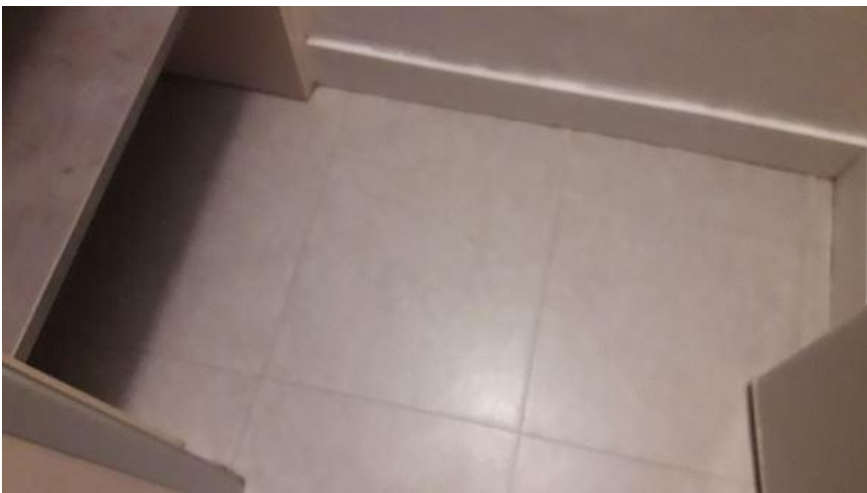
**PRELEVEMENT : P76**

| Pièce ou Local | Chambre (Rdc - B - Lgt 021) | |
| Composant de la construction | Revêtements de sols | |
| Partie du composant | Colle + Dalles de sol souple 30x30 grises + Ragraillage | |

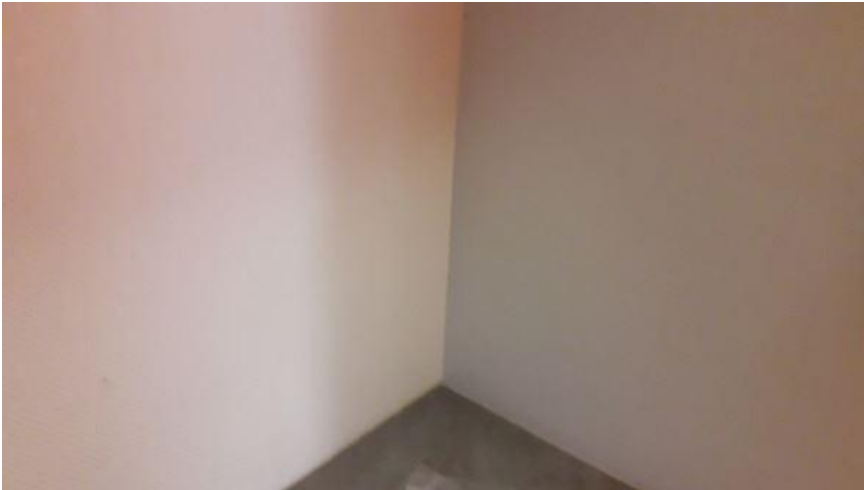
**PRELEVEMENT : P79**

| Pièce ou Local | Chambre (Rdc - B - Lgt 021) | |
| Composant de la construction | Murs | |
| Partie du composant | Peinture + Enduit maigre 1 | |

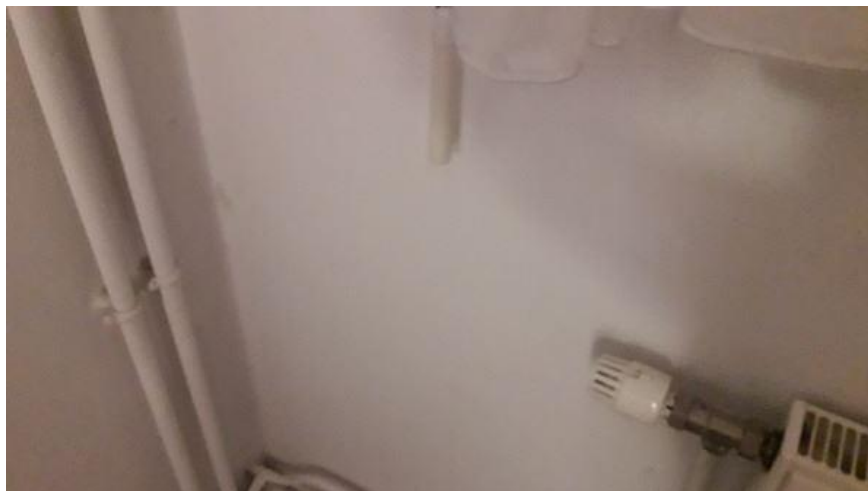
**PRELEVEMENT : P80**

| Pièce ou Local | Chambre (Rdc - B - Lgt 021) | |
| Composant de la construction | Murs | |
| Partie du composant | Peinture + Placoplatre + Enduit en zone de lissage/Bande 1 | |

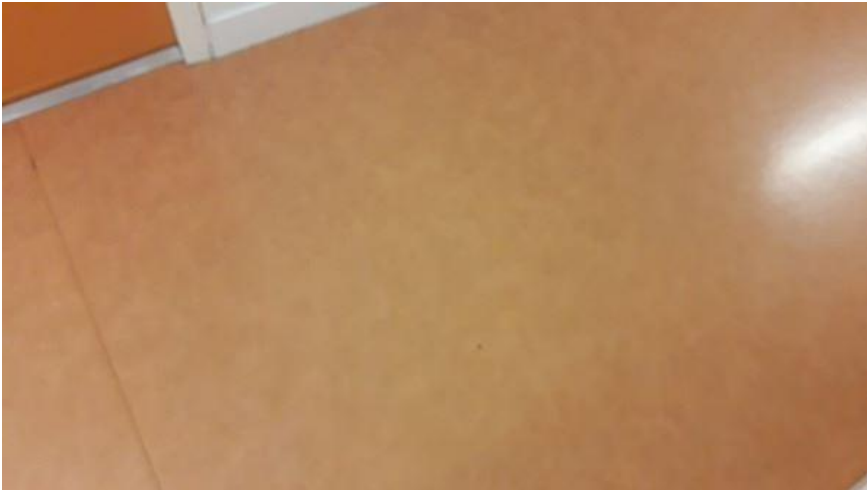
**PRELEVEMENT : P81**

| Pièce ou Local | Circulation B2 (Rdc - B) | |
| Composant de la construction | Revêtements de sols | |
| Partie du composant | Colle + Linoléum + Ragréage 1 | |

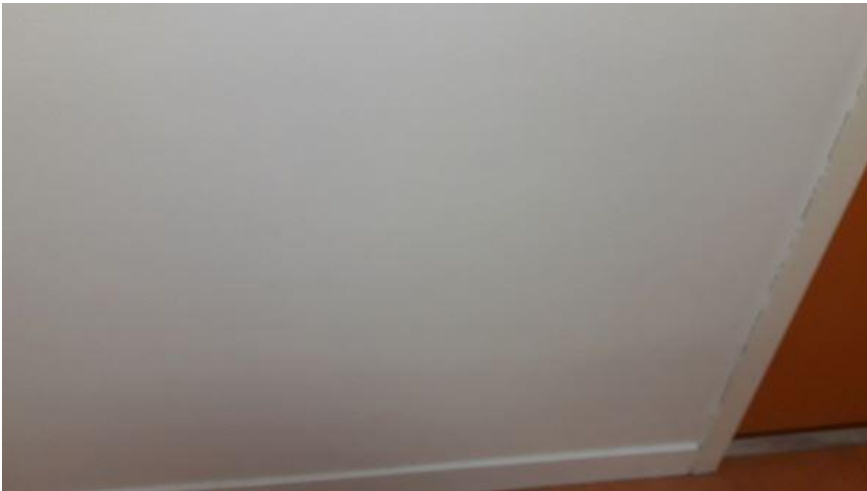
**PRELEVEMENT : P82**

| Pièce ou Local | Circulation B2 (Rdc - B) | |
| Composant de la construction | Murs | |
| Partie du composant | Peinture + Enduit maigre | |

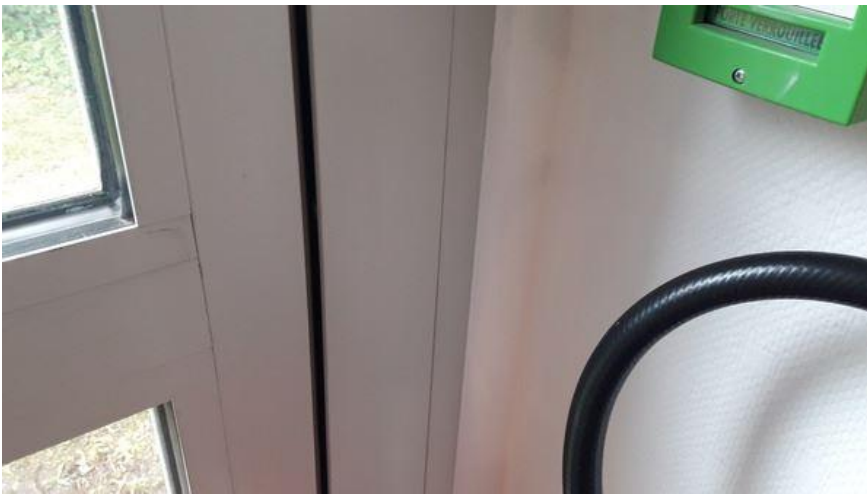
**PRELEVEMENT : P83**

| Pièce ou Local | Circulation B2 (Rdc - B) | |
| Composant de la construction | Murs | |
| Partie du composant | Peinture + Placoplatre + Enduit en zone de lissage/Bande 2 | |

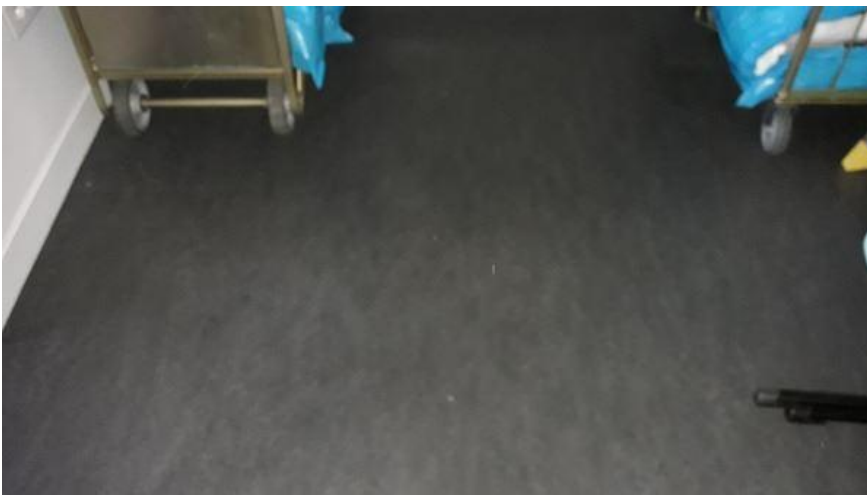
**PRELEVEMENT : P84**

| Pièce ou Local | Bureau directrice (Rdc - B) | |
| Composant de la construction | Revêtements de sols | |
| Partie du composant | Colle + Linoléum + Ragréage 2 | |

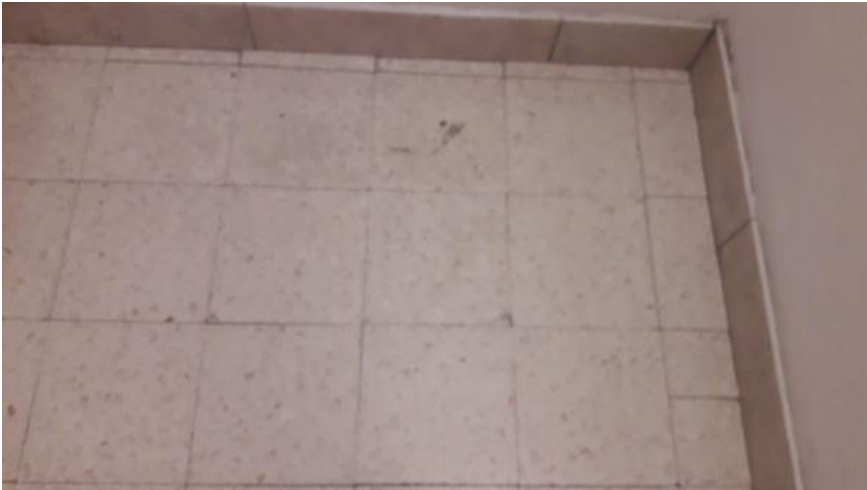
**PRELEVEMENT : P87**

| <b>Pièce ou Local</b> | Escalier B1 (Rdc - B) | |
| <b>Composant de la construction</b> | Revêtements de sols | |
| <b>Partie du composant</b> | Colle + Carrelage 20x20 beige + Ragréage | |

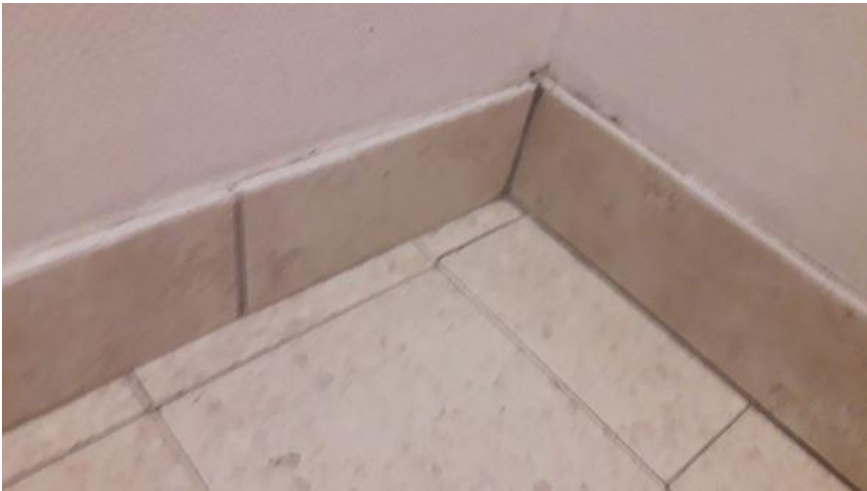
**PRELEVEMENT : P88**

| <b>Pièce ou Local</b> | Escalier B1 (Rdc - B) | |
| <b>Composant de la construction</b> | Plinthes carrelage | |
| <b>Partie du composant</b> | Colle + Plinthe carrelage beige | |

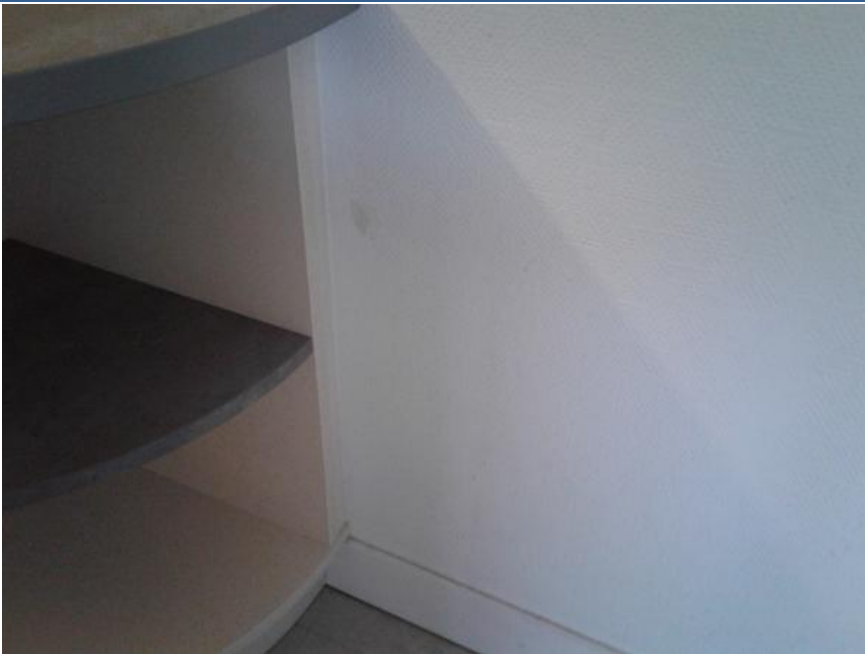
**PRELEVEMENT : P93**

| Pièce ou Local | Chambre (1er étage - B - Lgt 124) | |
| Composant de la construction | Murs | |
| Partie du composant | Peinture + Placoplatre + Enduit en zone de lissage/Bande 1 | |
| Présence d'amiante | <b>Non</b> | |

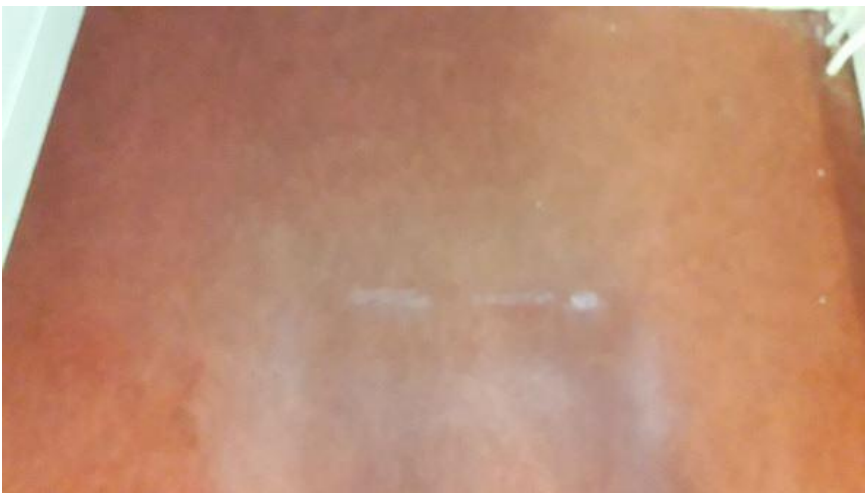
**PRELEVEMENT : P94**

| Pièce ou Local | Circulation B2 (1er étage - B) | |
| Composant de la construction | Revêtements de sols | |
| Partie du composant | Colle + Linoléum + Ragréage | |
| Présence d'amiante | <b>Non</b> | |

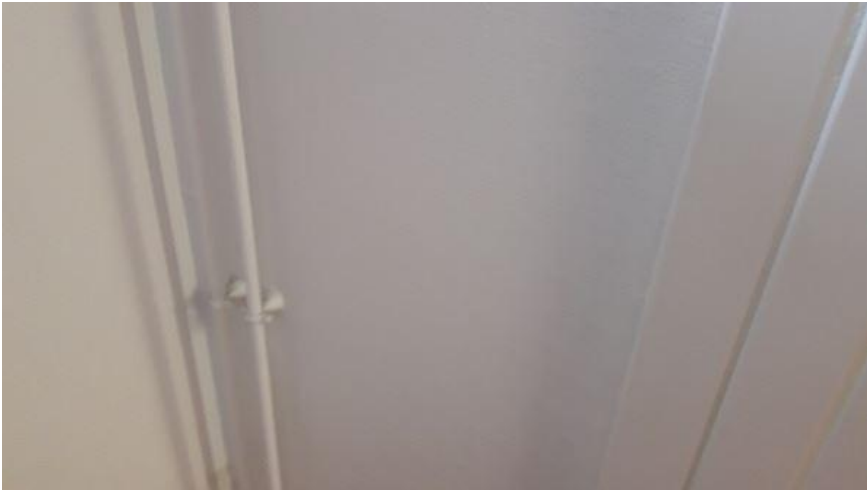
**PRELEVEMENT : P95**

| Pièce ou Local | Circulation B2 (1er étage - B) | |
| Composant de la construction | Murs | |
| Partie du composant | Peinture + Enduit maigre 2 | |

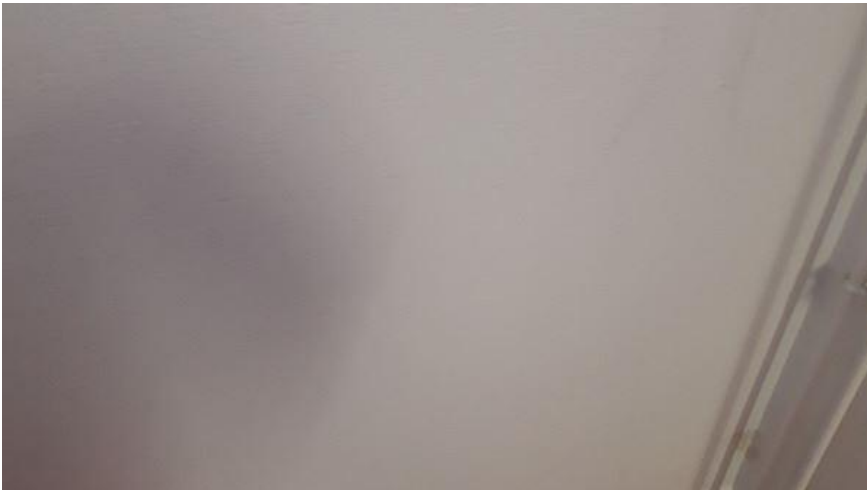
**PRELEVEMENT : P96**

| Pièce ou Local | Circulation B2 (1er étage - B) | |
| Composant de la construction | Murs | |
| Partie du composant | Peinture + Placoplatre + Enduit en zone de lissage/Bande 2 | |

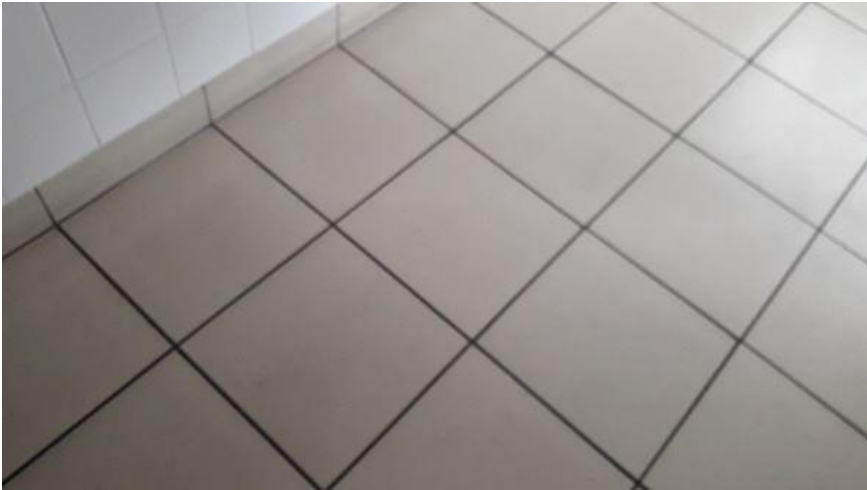
**PRELEVEMENT : P97**

| <b>Pièce ou Local</b> | Cuisine/Coin repas (1er étage - B) | |
| <b>Composant de la construction</b> | Revêtements de sols | |
| <b>Partie du composant</b> | Colle + Carrelage 30x30 gris + Ragréage | |

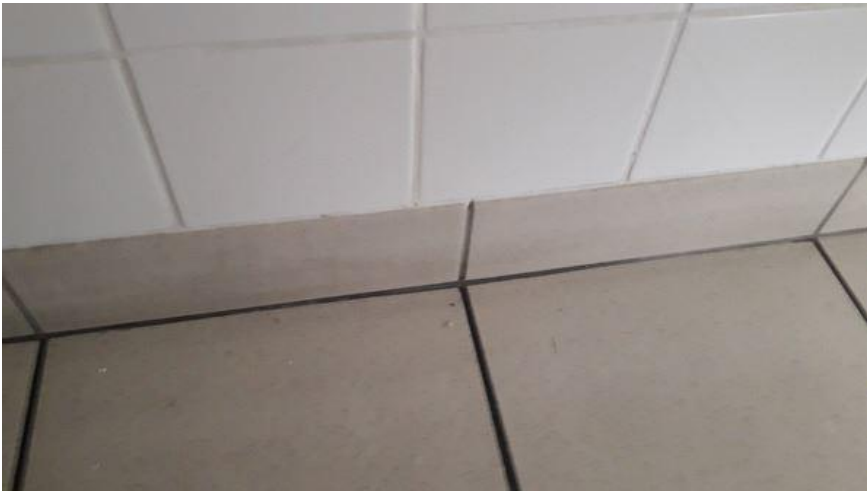
**PRELEVEMENT : P98**

| <b>Pièce ou Local</b> | Cuisine/Coin repas (1er étage - B) | |
| <b>Composant de la construction</b> | Plinthes carrelage | |
| <b>Partie du composant</b> | Colle + Plinthe carrelage grise | |

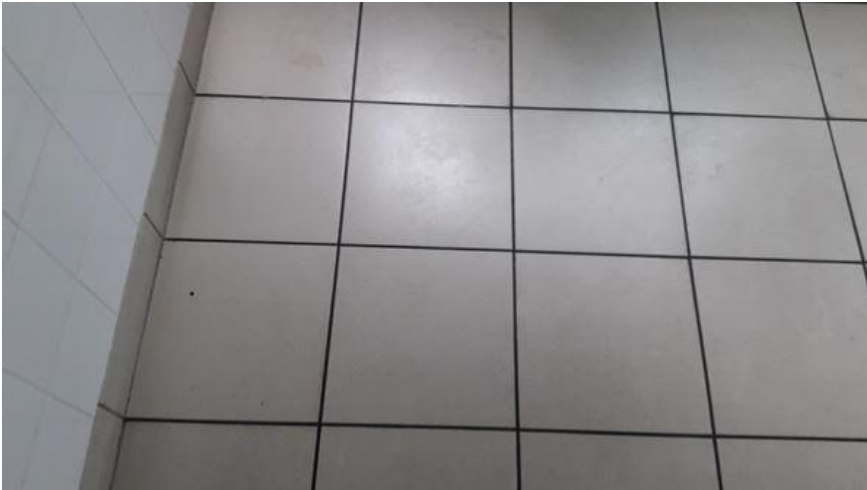
**PRELEVEMENT : P117**

| <b>Pièce ou Local</b> | Cuisine/Coin repas (3ème étage - B) | |
| <b>Composant de la construction</b> | Revêtements de sols | |
| <b>Partie du composant</b> | Colle + Carrelage 30x30 gris + Ragréage | |

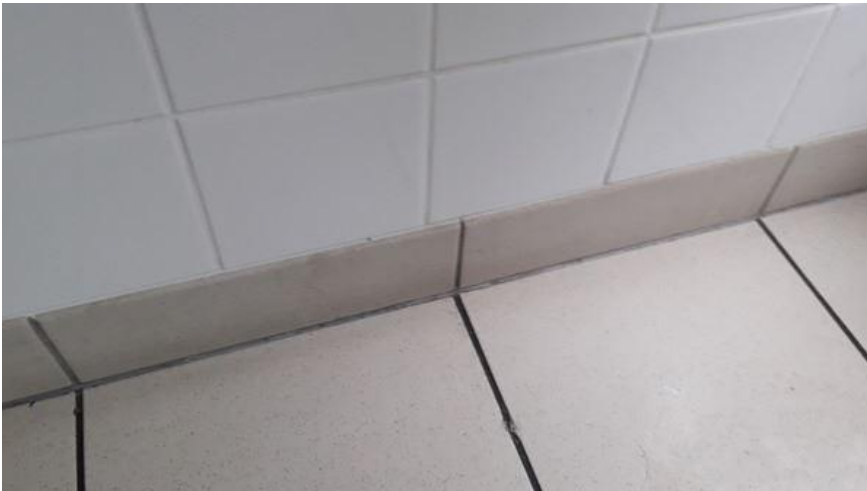
**PRELEVEMENT : P118**

| <b>Pièce ou Local</b> | Cuisine/Coin repas (3ème étage - B) | |
| <b>Composant de la construction</b> | Plinthes carrelage | |
| <b>Partie du composant</b> | Colle + Plinthe carrelage grise | |
