## RAPPORT DE REPERAGE DES MATERIAUX ET PRODUITS CONTENANT DE L'AMIANTE AVANT REALISATION DE TRAVAUX DANS UN IMMEUBLE BÂTI

**Rapport N° 670878 établi le 21/06/2019**

Résidence universitaire  
32 Rue des Agenêts  
Résidence CASTERNEAU  
44000 NANTES

Programme de travaux : Réfection des sols, plinthes, murs dans les logements, couloirs, locaux de services, zones techniques, chaufferie et local transformation électrique

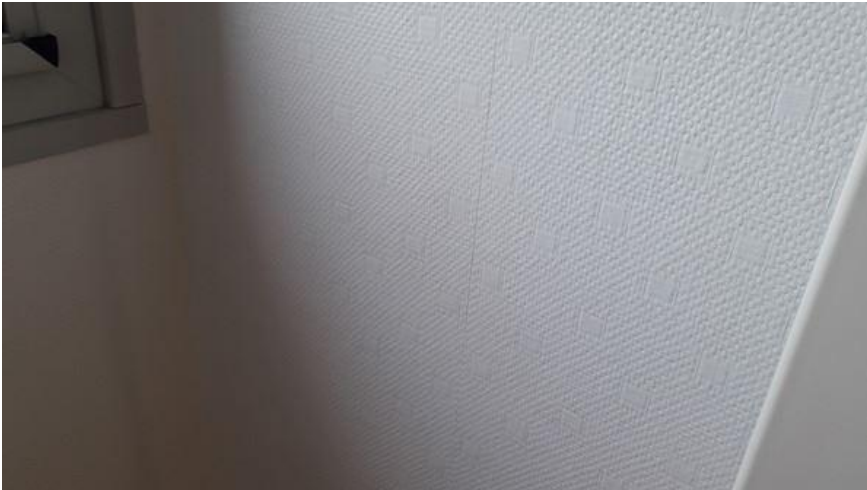
**PRELEVEMENT : P125**

| Pièce ou Local | Circulation B2 (4ème étage - B) | |
| Composant de la construction | Murs | |
| Partie du composant | Peinture + Enduit maigre 2 | |

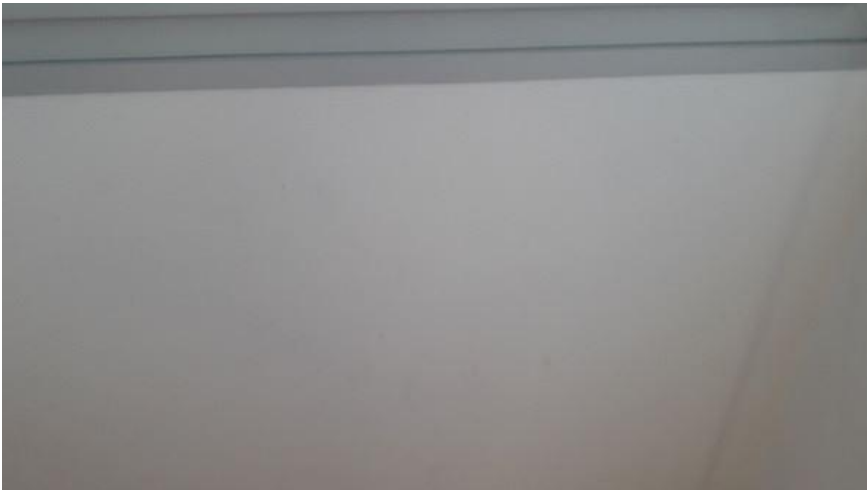
**PRELEVEMENT : P126**

| Pièce ou Local | Circulation B2 (4ème étage - B) | |
| Composant de la construction | Murs | |
| Partie du composant | Peinture + Placoplatre + Enduit en zone de lissage/Bande 2 | |

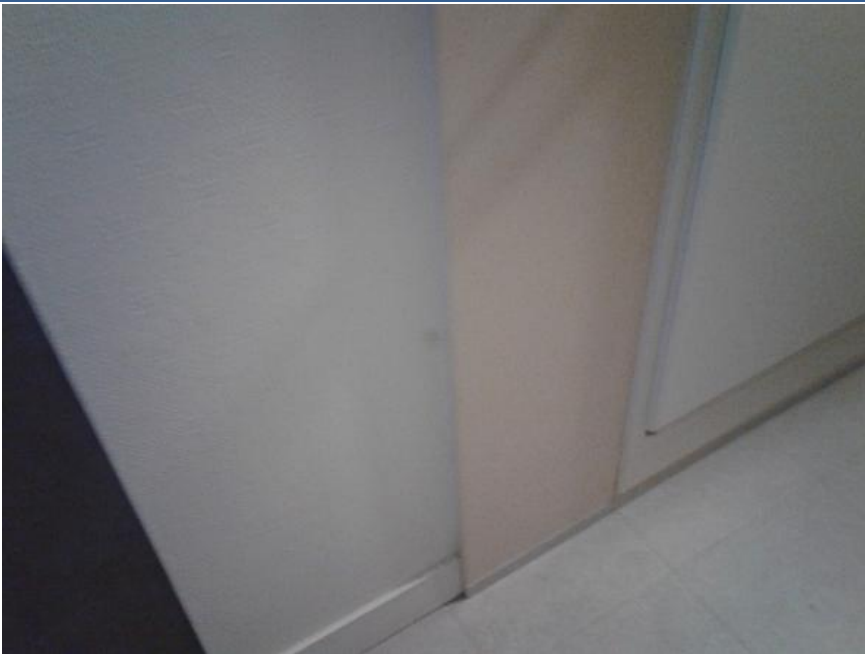
**PRELEVEMENT : P133**

| Pièce ou Local | Chambre (5ème étage - B - Lgt 524) | |
| Composant de la construction | Murs | |
| Partie du composant | Peinture + Placoplatre + Enduit en zone de lissage/Bande 1 | |

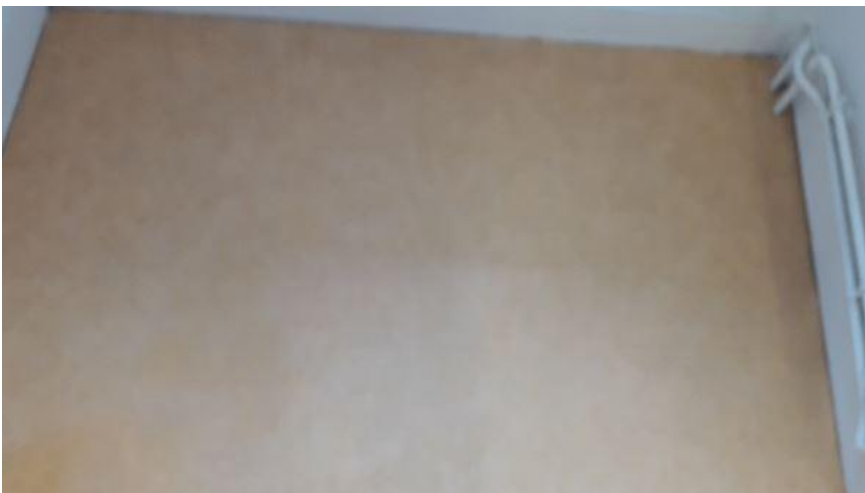
**PRELEVEMENT : P134**

| Pièce ou Local | Circulation B2 (5ème étage - B) | |
| Composant de la construction | Revêtements de sols | |
| Partie du composant | Colle + Linoléum + Ragréage | |

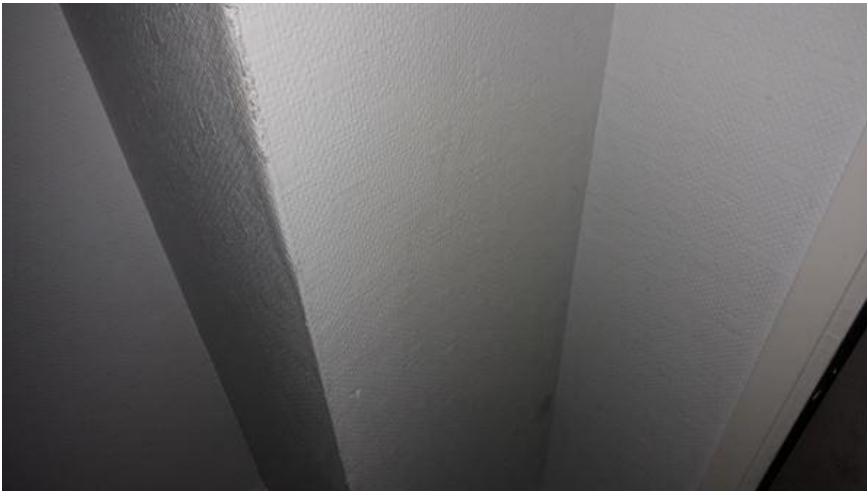
**PRELEVEMENT : P139**

| Pièce ou Local | Chambre (Rdc - A - Lgt 025) | |
| Composant de la construction | Murs | |
| Partie du composant | Peinture + Placoplatre + Enduit en zone de lissage/Bande 2 | |

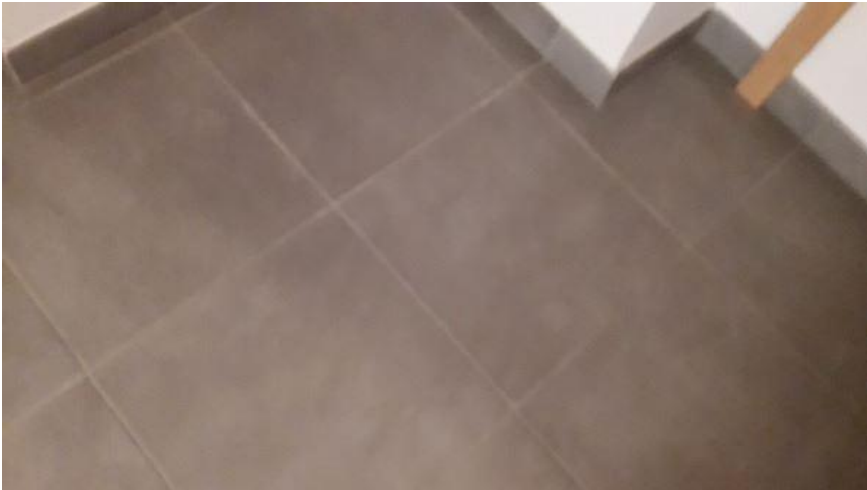
**PRELEVEMENT : P140**

| Pièce ou Local | Entrée agent d'accueil (Sous-sol - Lgt Fonction accueil) | |
| Composant de la construction | Revêtements de sols | |
| Partie du composant | Colle + Carrelage 40x40 gris foncé + Ragréage | |

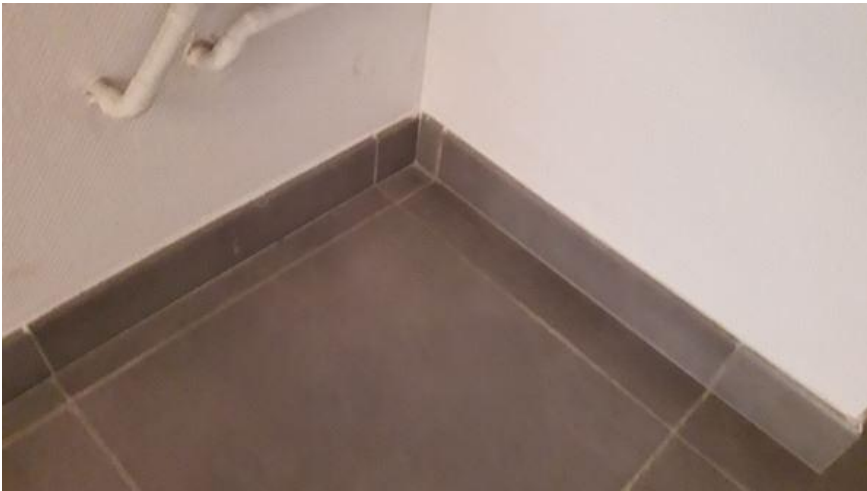
**PRELEVEMENT : P141**

| <b>Pièce ou Local</b> | Entrée agent d'accueil<br>(Sous-sol - Lgt Fonction accueil) | |
| <b>Composant de la construction</b> | Plinthes carrelage | |
| <b>Partie du composant</b> | Colle de plinthe carrelage grise foncée | |

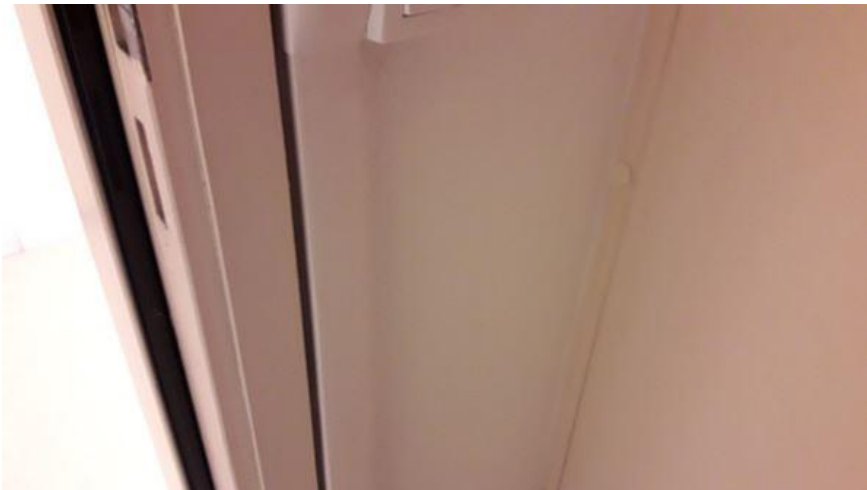
**PRELEVEMENT : P142**

| <b>Pièce ou Local</b> | Chambre (Sous-sol - Lgt 25) | |
| <b>Composant de la construction</b> | Murs | |
| <b>Partie du composant</b> | Peinture + Plâtre | |

| Présence d'amiante | <b>Non</b> |

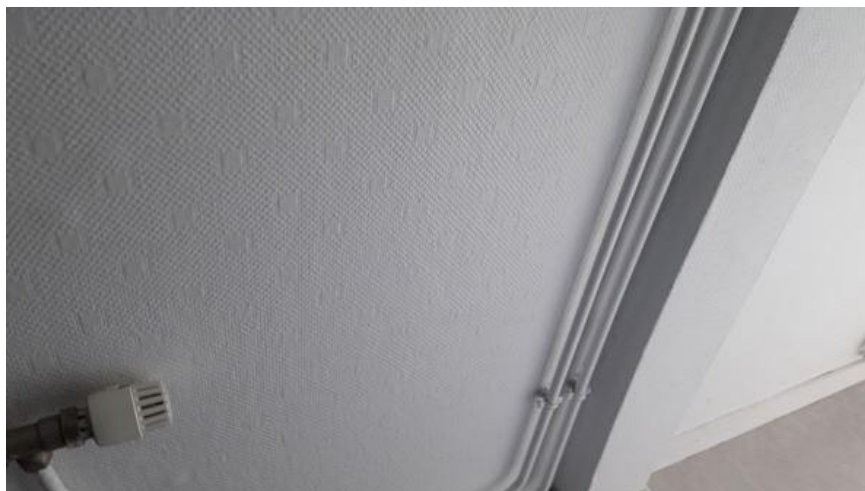
**PRELEVEMENT : P144**

| Pièce ou Local | Chambre (2ème étage - B - Lgt 223) |

| Présence d'amiante | <b>Non</b> |

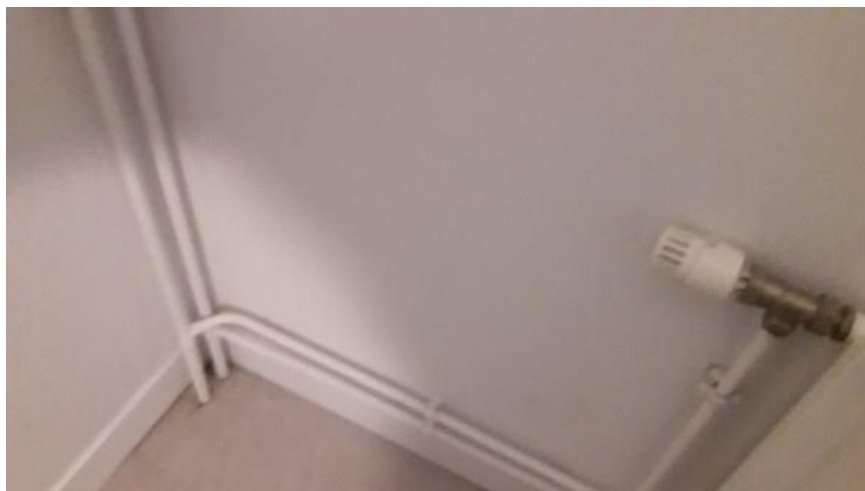
**PRELEVEMENT : P146**

| Pièce ou Local | Chambre (4ème étage - B - Lgt 403) |

Présence d'amiante **Non**

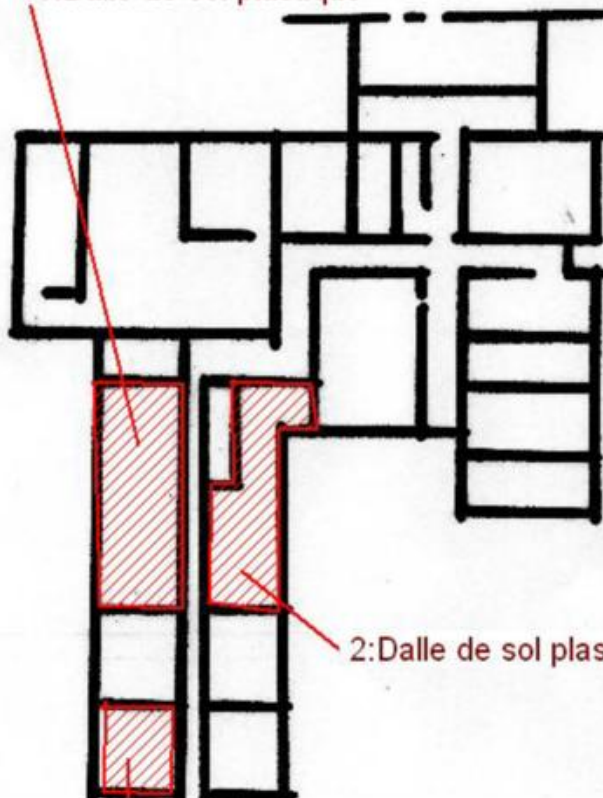
**Liste des composants présents dans : Plan du sous sol**

1:Dalle de sol plastique

2:Dalle de sol plastique

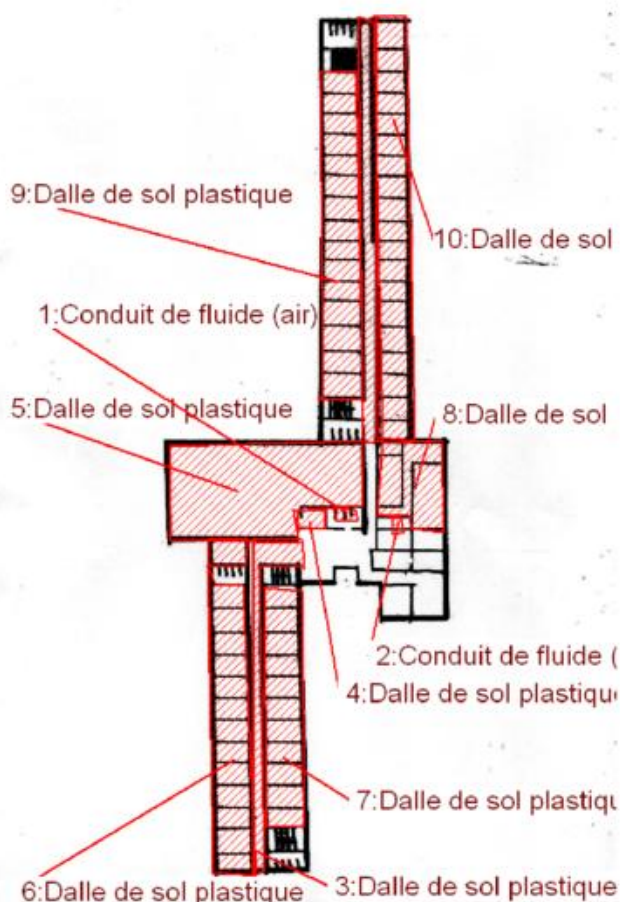
**Liste des composants présents dans : Plan du rdc**

| 1 | Conduit de fluide (air) | Ventilations Hautes et basses | Sanitaires du hall et des bureaux | a |

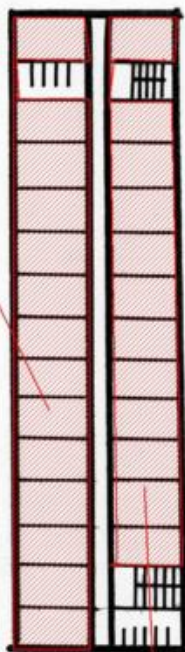
**Liste des composants présents dans : Plan étage courant**

2:Dalle de sol plastique

1:Dalle de sol plastique
