## DOSSIER TECHNIQUE AMIANTE

Rapport N° 670878 établi le 21/06/2019

Résidence universitaire  
32 Rue des Agenêts  
Résidence CASTERNEAU  
44000 NANTES

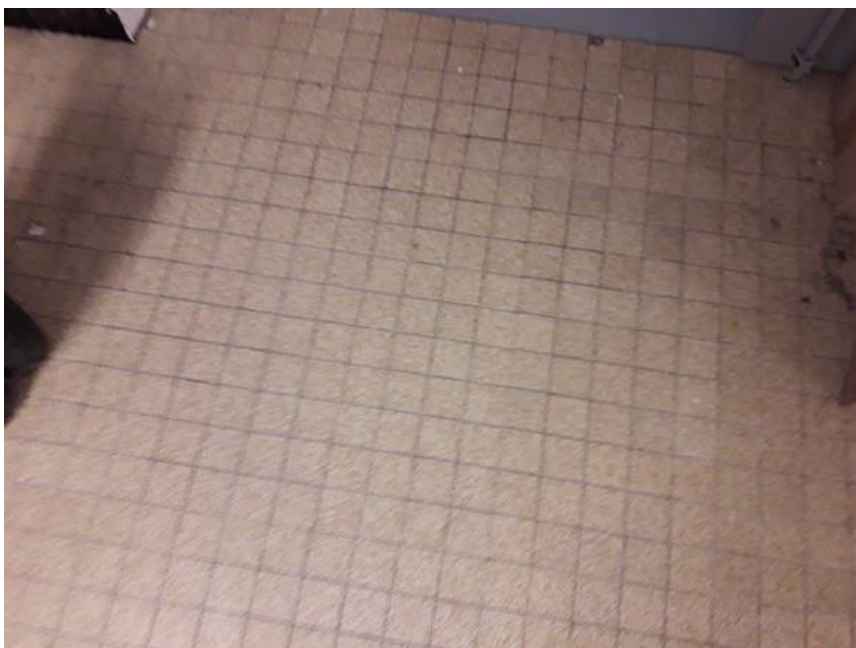
**P5 - Atelier (Sous-sol) - Revêtements de sols - Colle de carrelage 5x5 marron**

| Matériau | Cf. DIAG | Localisations, signalisation |
|---|---|---|
| Colle de carrelage 5x5 marron | DIAG3 | Atelier (Sous-sol) – Revêtement de sol |
