| <b>FICHE RECAPITULATIVE DU DOSSIER<br/>TECHNIQUE AMIANTE</b> | | N° : 670878<br>11/06/2019 |
| Immeuble bâti concerné : <b>32 Rue des Agenêts - Résidence CASTERNEAU - 44000 NANTES</b> | | |

# 1. Identification de l'immeuble, du détenteur et des modalités de consultation du DTA

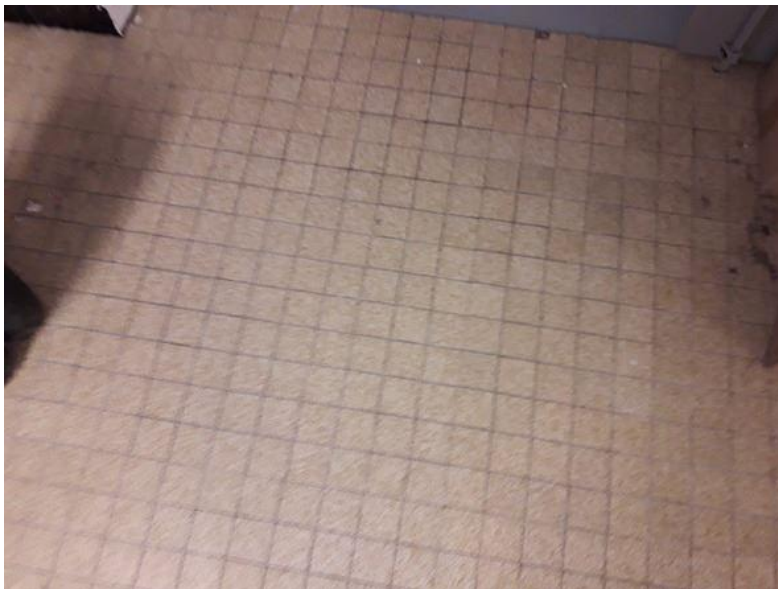
| Matériau | Cf. DIAG | Localisations, signalisation |
|---|---|---|
| Colle de carrelage 5x5 marron | DIAG3 | Atelier (Sous-sol) – Revêtement de sol |

**P5 - Atelier (Sous-sol) - Revêtements de sols - Colle de carrelage 5x5 marron**

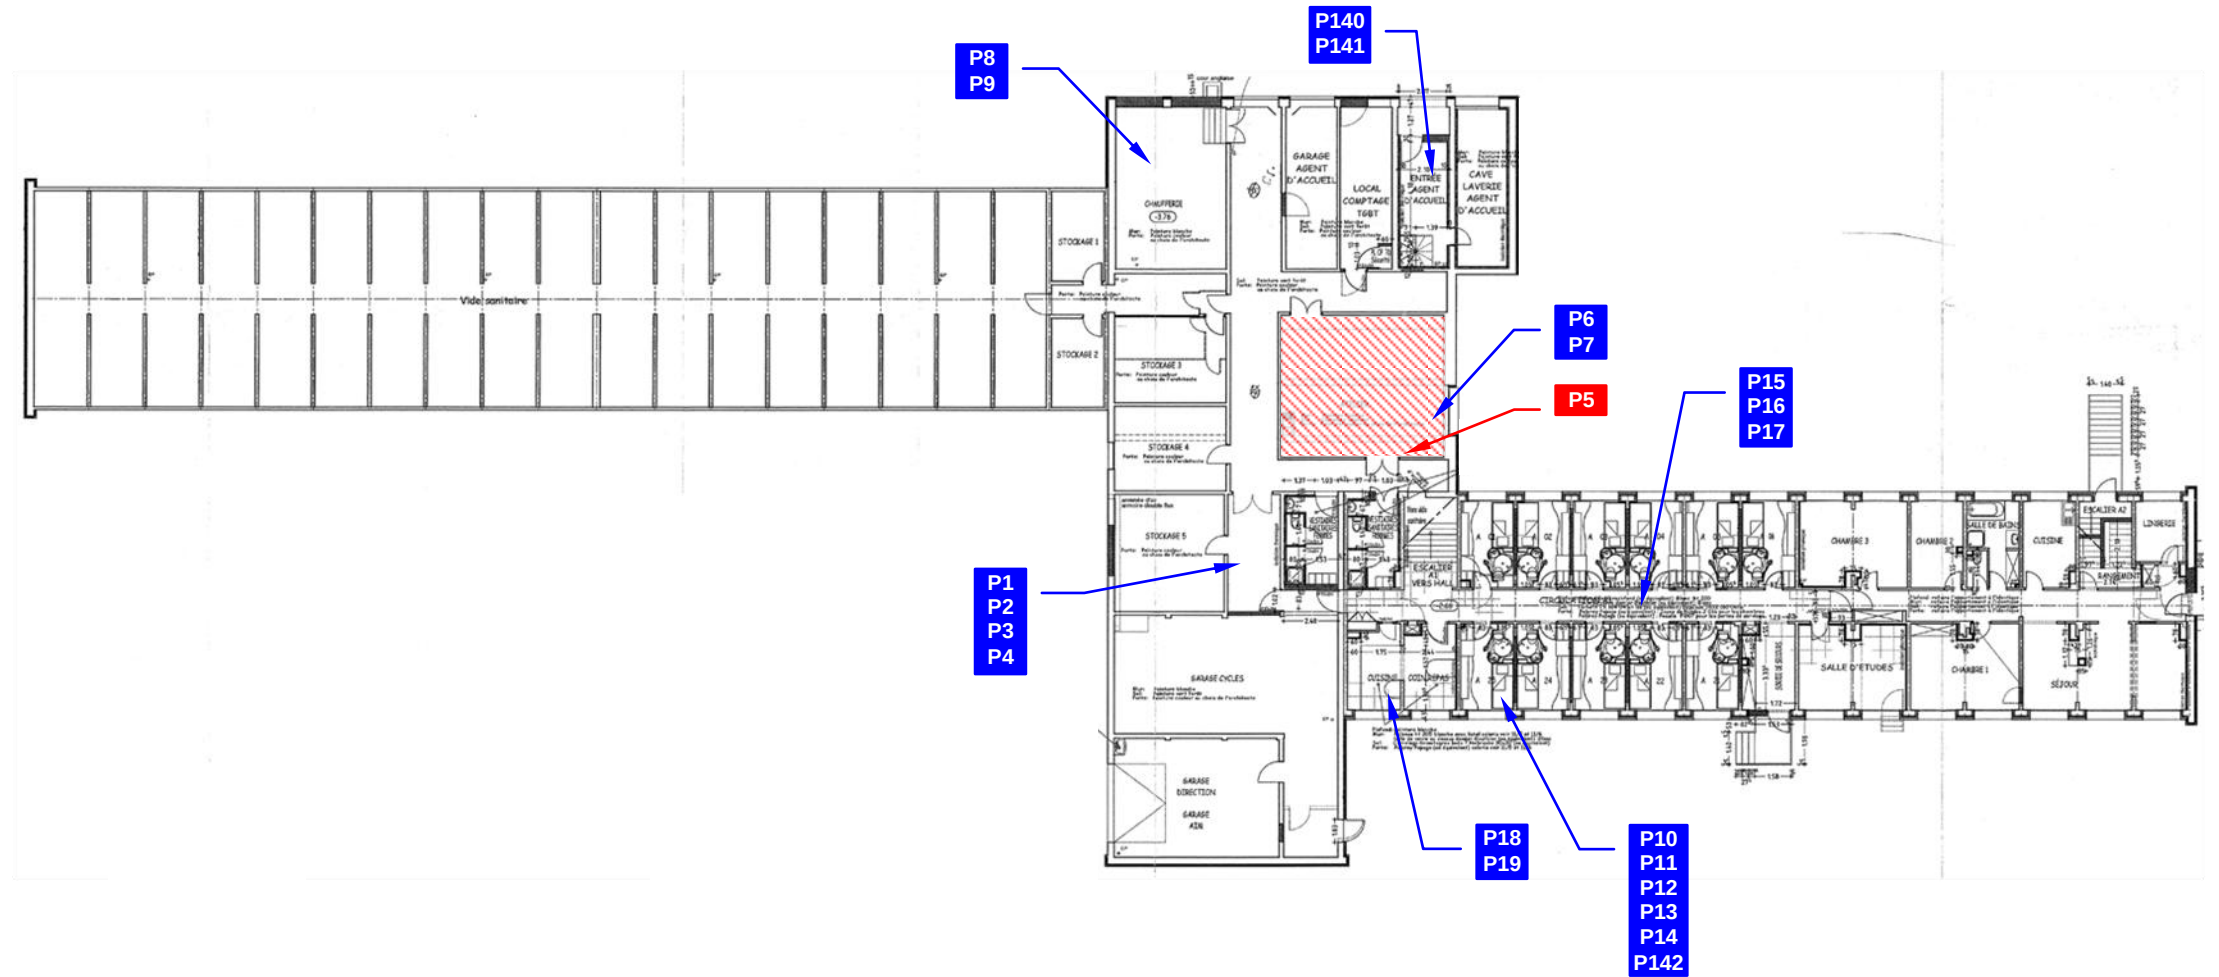
## Planche N°2 / 7

## VUE en PLAN
