## DOSSIER DE DIAGNOSTICS TECHNIQUES

**Buse de Fougerolles  
RN57 PR 5+540  
70220 FOUGEROLLES**

## CONSTAT DE RISQUE D'EXPOSITION AU PLOMB AVANT TRAVAUX

## RAPPORT DE REPERAGE DES MATERIAUX ET PRODUITS CONTENANT DE L'AMIANTE

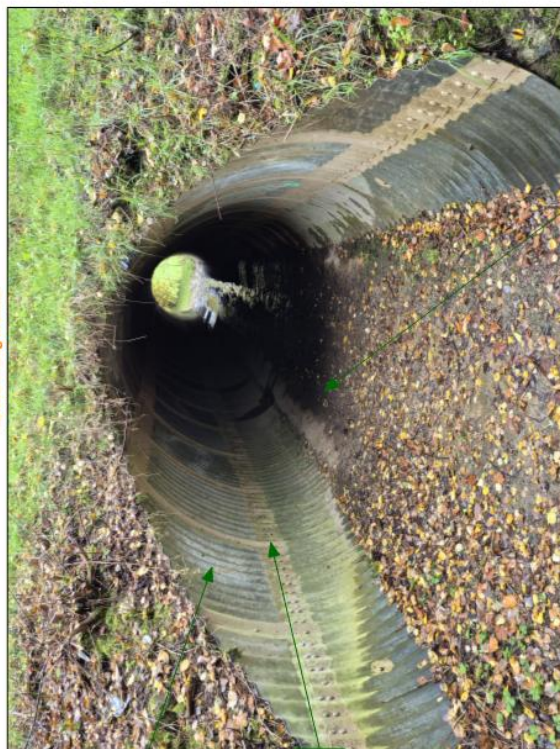
R1 Tôle galvanisée  
Sans Amiante

P2 Peinture jaune/beige  
Sans Amiante

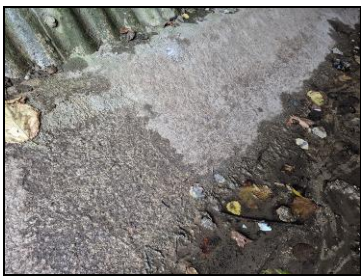
| Prélèvement | Date | |
|---|---|---|
| Réf : P1 | 27/10/2025 | |

| Prélèvement | Date | |
|---|---|---|
| | Béton au sol | Sans amiante |

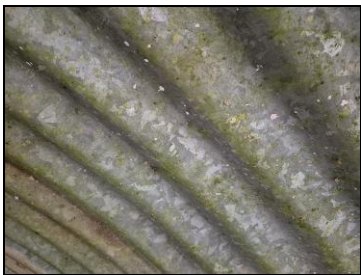
| Repérage | Date | |
|---|---|---|
| Réf : R1 | 27/10/2025 | |

| Repérage | Date | |
|---|---|---|
| | Tôle galvanisée | Sans amiante |

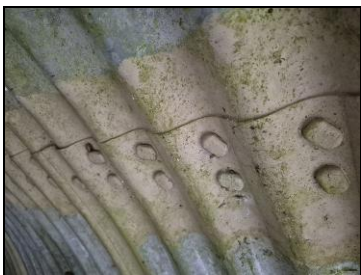
| Prélèvement | Date | |
|---|---|---|
| Réf : P2 | 27/10/2025 | |

| Prélèvement | Date | |
|---|---|---|
| | Peinture jaune/beige | Sans amiante |
