## DOSSIER DE DIAGNOSTIC TECHNIQUE

EXTERIEUR - 1 BIS Rue Pierre  
Degeyter Escaudain  
1 BIS RUE PIERRE DEGEYTER  
59124 ESCAUDAIN

## Rapport de repérage des matériaux et produits contenant de l'amiante avant travaux dans les infrastructures de transport.

# Rapport de recherche des hydrocarbures aromatiques polycycliques avant travaux dans les ouvrages de génie civil, infrastructures de transport et réseaux divers.

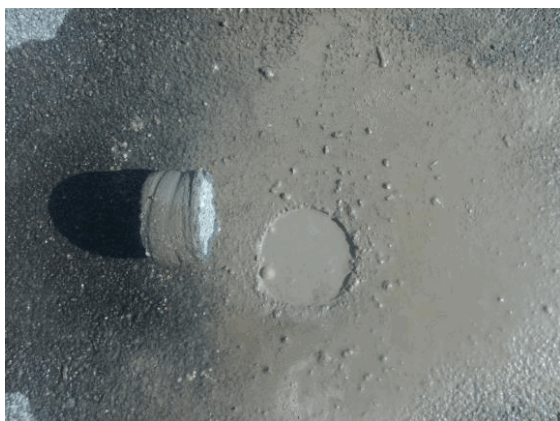
| Référence | Localisation | Action |
|---|---|---|
| 002EW911767 n°2 - 4 (P2) | Parking - Vol 1<br>(Parking) | Prélèvement négatif |
