## DOSSIER DE DIAGNOSTIC TECHNIQUE

Référence mandataire : ENROBES  
Palais de Justice d'Annecy

## Rapport de repérage des matériaux et produits contenant de l'amiante avant travaux dans les infrastructures de transport.

# Rapport de recherche des hydrocarbures aromatiques polycycliques avant travaux dans les ouvrages de génie civil, infrastructures de transport et réseaux divers.

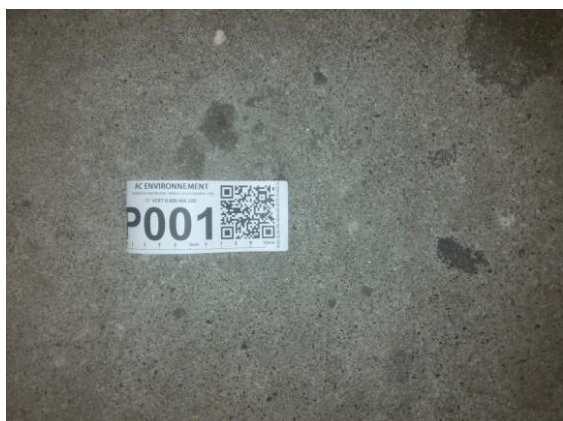
| Référence | Localisation | Action |
|---|---|---|
| 002EX153971 n°1 - 1 (P1) | 51 RUE SOMMELIER 74000 ANNECY - Vol<br>1<br>(Parking) | Prélevement négatif |

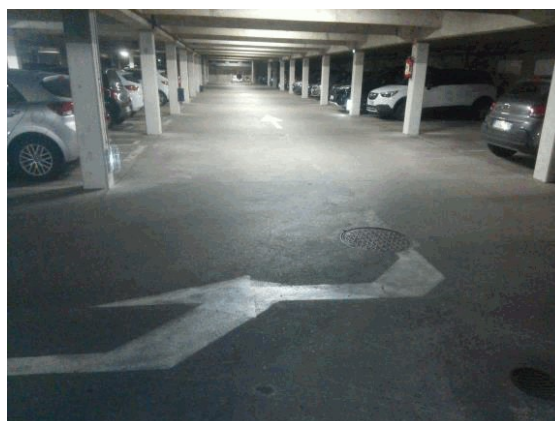
| Référence | Localisation | Action |
|---|---|---|
| 002EX153971 n°1 - 2 (P1) | 51 RUE SOMMELIER 74000 ANNECY - Vol<br>1<br>(Parking) | Prélevement négatif |
