## Rapport de mission de repérage des matériaux et produits contenant de l'amiante avant réalisation de travaux

**H0071-DI-RAAT\_v1**

| Bâtiment : | Cour d'Appel de Versailles | | | |
| Programme de travaux : | Diagnostic avant sondage structure<br>Cf. détails Chapitre 5 | | | |

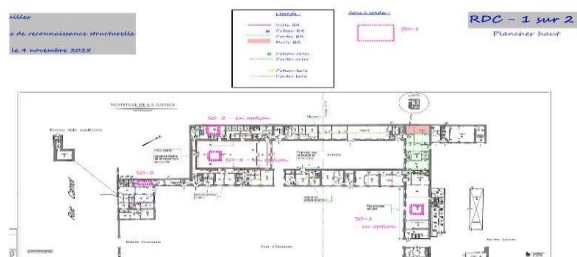
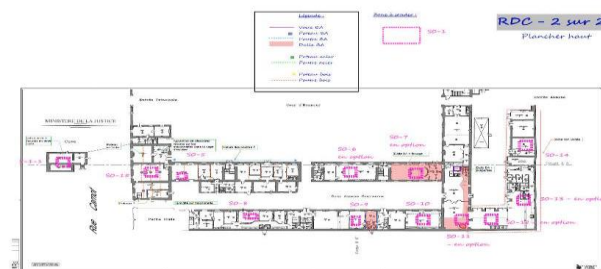
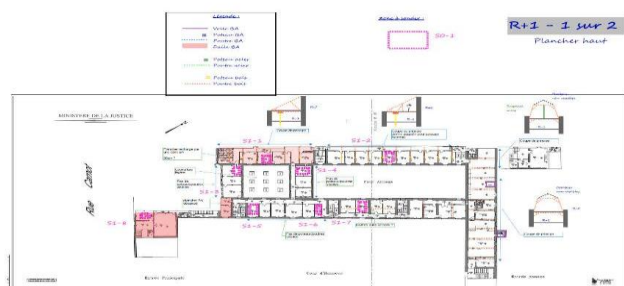
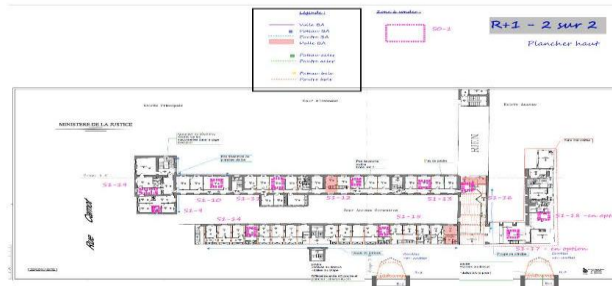
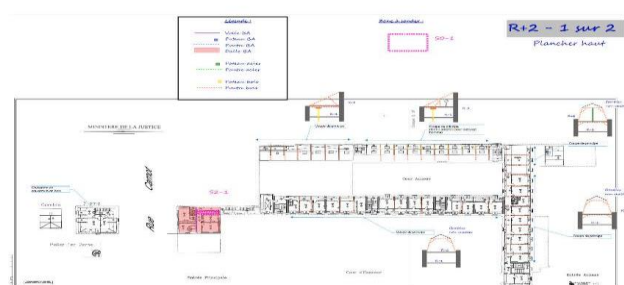
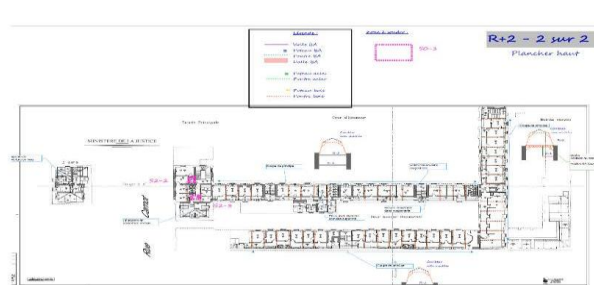
Zone à sonder :

Diagnostic amiante et plomb avant travaux préalables aux diagnostics structurels selon point de sondage identifiés dans le document fourni (Hors étanchéité terrasse) :

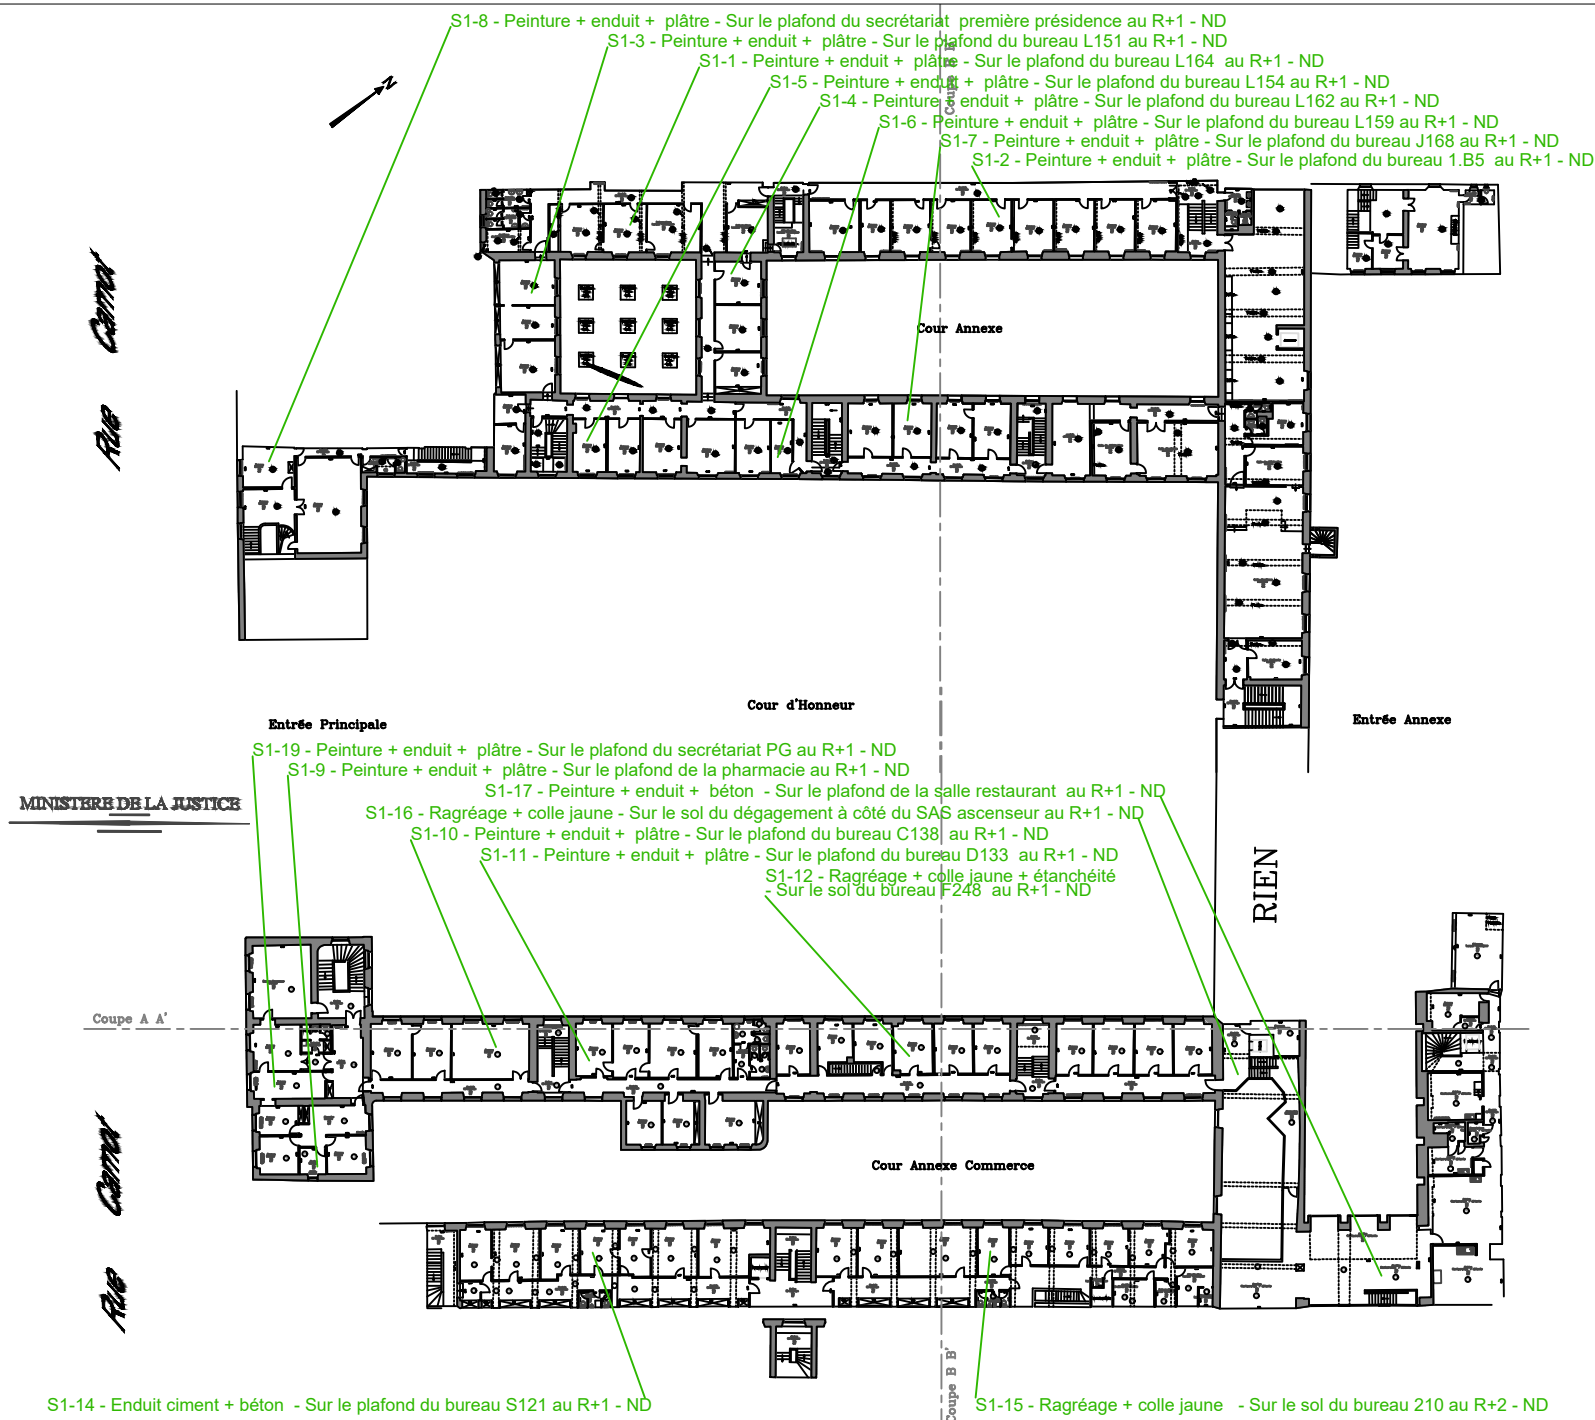
**Planche de repérage  
des matériaux et produits  
contenant de l'amiante**

Vert : N° de prélèvement sans amiante  
ND : amiante non détecté

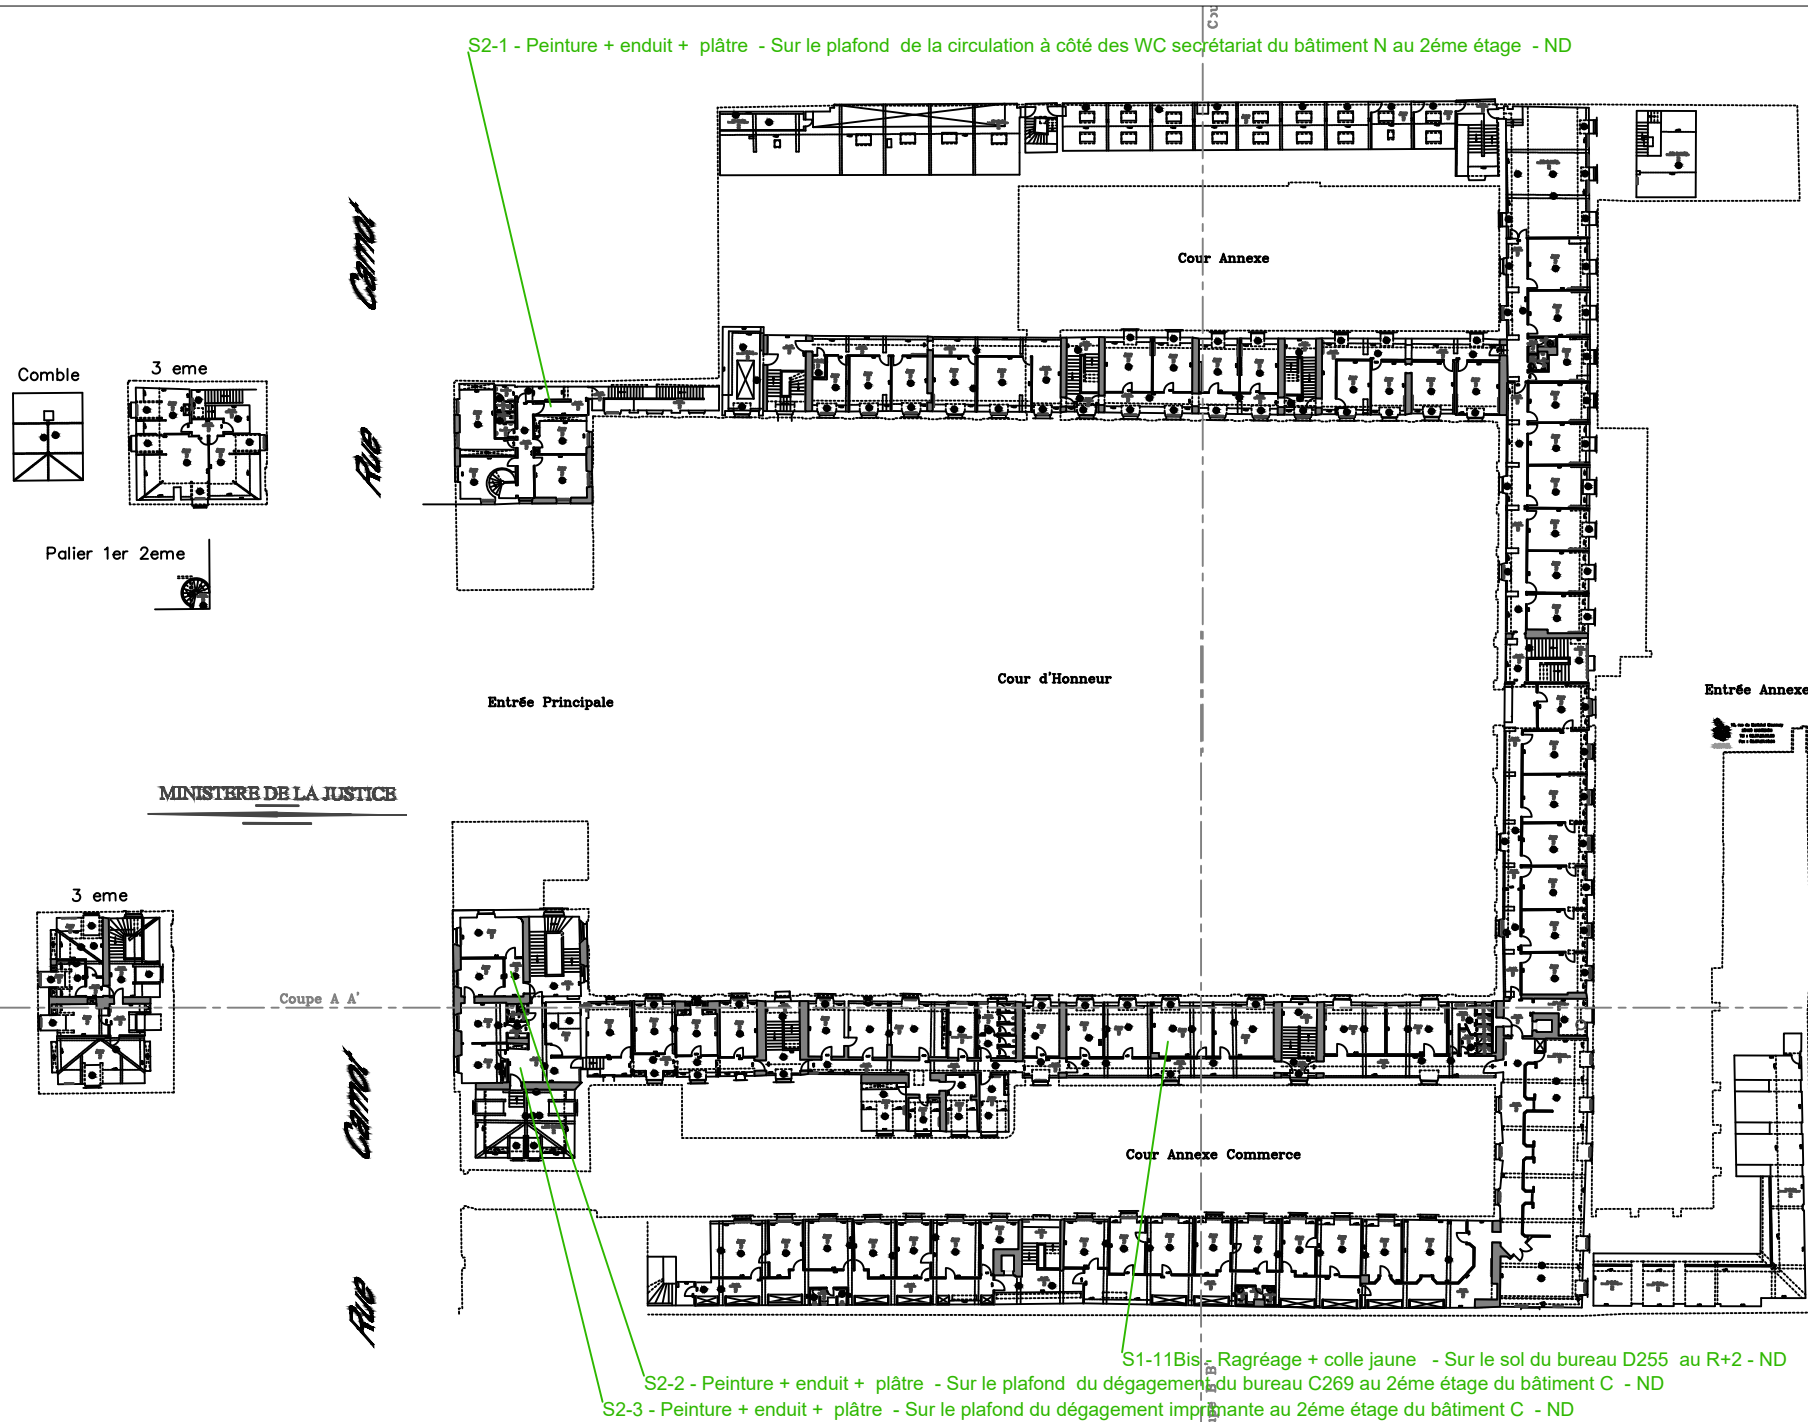
Rouge : N° de prélèvement amianté  
A : amiante détecté  
Vert : N° de prélèvement sans amiante  
ND : amiante non détecté
