## Rapport de mission de repérage des matériaux et produits contenant de l'amiante avant démolition d'un immeuble bâti

| Numéro de rapport | 76204-154345 A |
| Adresse de l'immeuble | Entrepôt<br>RUE DU PORT DE GIGNY<br>52100 SAINT-DIZIER |

Démolition partielle : Entrepôt n°1 concerné par la démolition

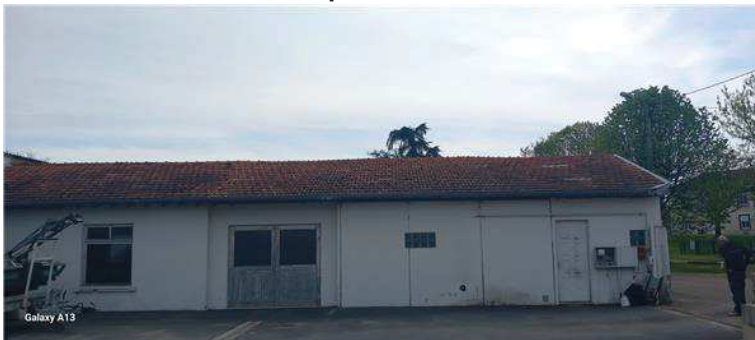
| ELEMENT : Toiture | | |
| Nom du client<br>VOIES NAVIGABLES DE FRANCE | Numéro de dossier<br>76204-154345 | Pièce ou local – Composant<br>Extérieur - Toiture sur entrepôt n°1 -<br>Toiture - Toutes zones |
| Nom de l'opérateur<br>TALEB Lahcen | Date de prélèvement | Partie de composant<br>Tuile rouge |

| PRELEVEMENT : P001 | | |
|---|---|---|
| Résultat amiante : Absence d'amiante | | |

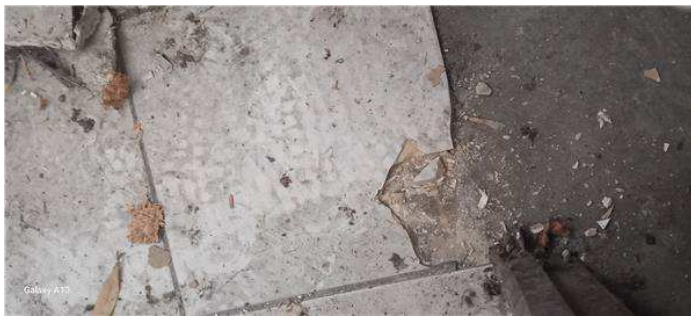
| DESCRIPTION DU PRELEVEMENT : | |
|---|---|
| <b>Objet :</b><br>Ragréage / Carrelage<br><br><b>Planche de croquis n° :03</b> | |

| PRELEVEMENT : P002 | | | |
|---|---|---|---|
| <b>Résultat amiante</b> : Absence d'amiante | | | |

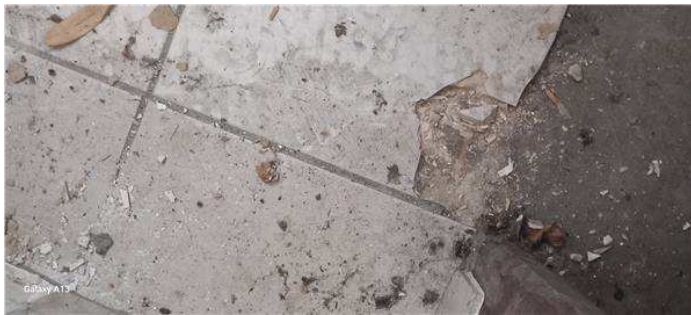
| PRELEVEMENT : P002 | | | |
|---|---|---|---|
| <b>Objet :</b><br>Carrelage, colle grise / Carrelage<br><br><b>Planche de croquis n° :03</b> | | | |

| PRELEVEMENT : P003 | | | |
|---|---|---|---|
| <b>Résultat amiante</b> : Absence d'amiante | | | |

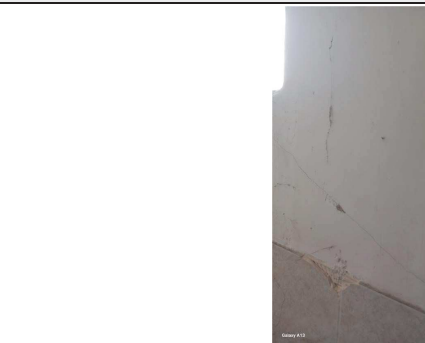
| PRELEVEMENT : P003 | | | |
|---|---|---|---|
| <b>Objet :</b><br>Enduit ciment / Peinture<br><br><b>Planche de croquis n° :03</b> | | | |

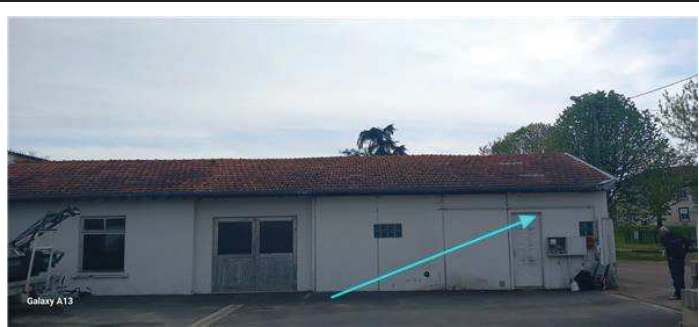
| PRELEVEMENT : P019 | | | |
|---|---|---|---|
| Résultat amiante : Absence d'amiante | | | |
| <div>Objet :<br/>Joint lèvres</div> <div>Planche de croquis n° :02</div> | | | |
