## COMPTE-RENDU Q19

IUCT ONCOPOLE

## Compte-rendu de contrôle d'une installation électrique par thermographie infrarouge

## RAPPORT DE THERMOGRAPHIE Q19

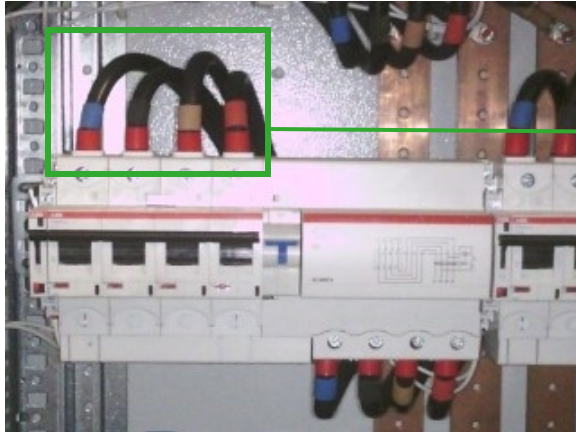
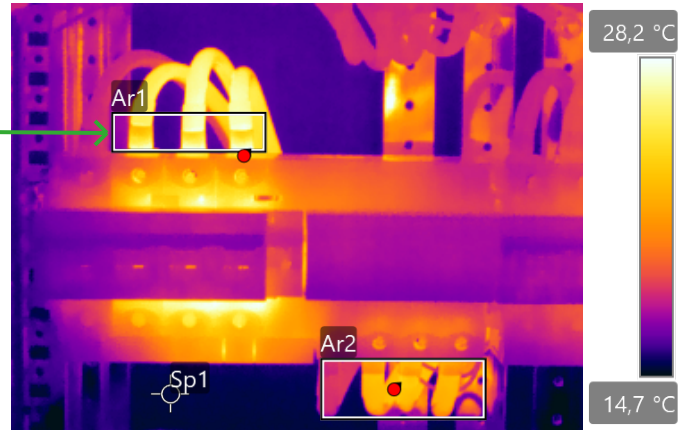
**Matériel en défaut :** Depart D3.4 identifié "FMN04 FOUR CUI 029

| Temp maximum défaut (Ar1) | 28,3 |

Echauffement anormal constaté au niveau des bornes de connexion amont de l'élément en défaut désigné ci-dessus.

Réviser la connexion en défaut (nettoyage, sertissage, serrage).

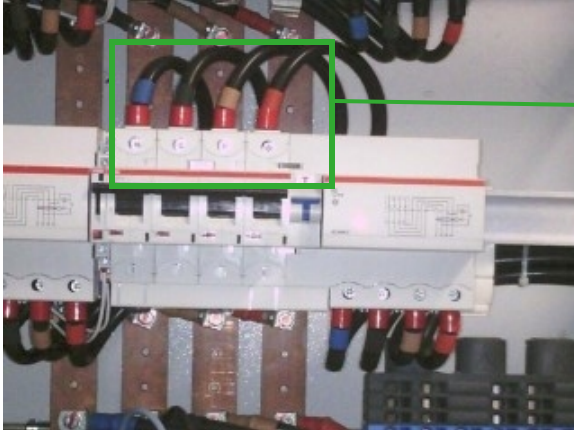
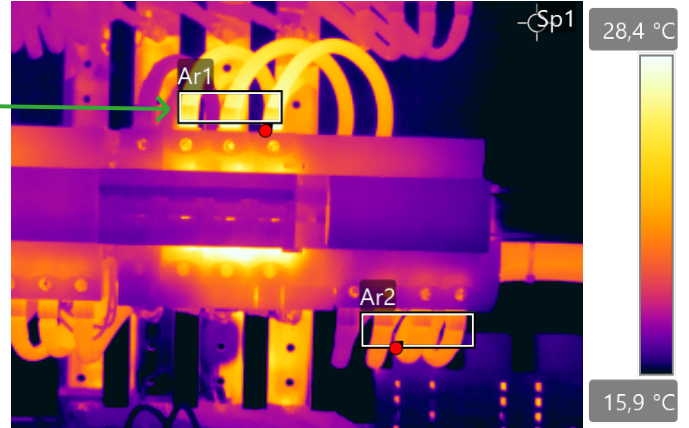
**Matériel en défaut :** Départ 3.5 identifié "FMN05 FOUR CUI 029"

| Temp maximum défaut (Ar1) | 27,6 |

Echauffement anormal constaté au niveau des bornes de connexion amont de l'élément en défaut désigné ci-dessus.

Réviser la connexion en défaut (nettoyage, sertissage, serrage).

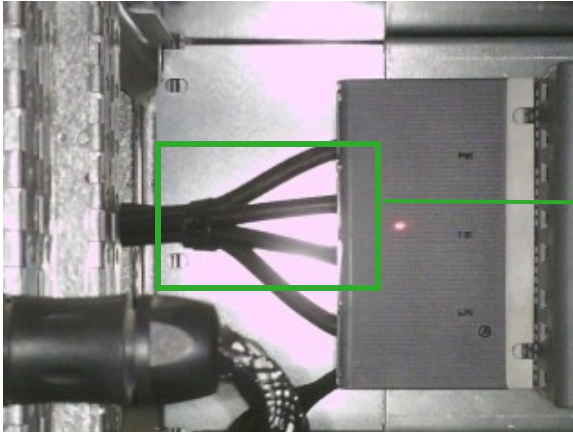
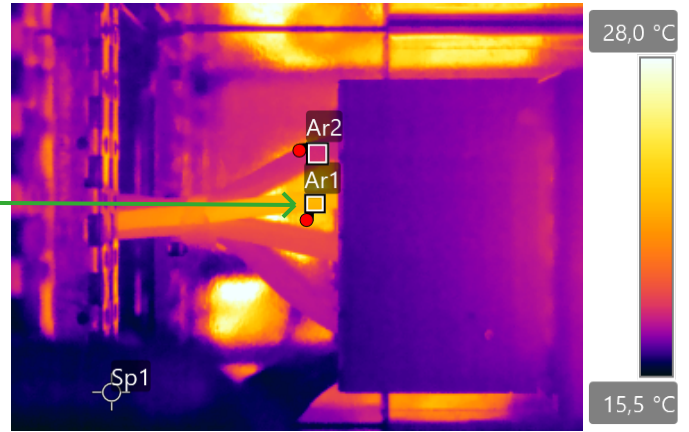
**Matériel en défaut :** départ 3.5 identifié "ALIM AD007 ONCOLOGIEHEMATO CADEPHOTO"

| Temp maximum défaut (Ar1) | 24,1 |

Echauffement anormal constaté au niveau de la borne de connexion amont phase 2 de l'élément en défaut désigné ci-dessus.

Réviser la connexion en défaut (nettoyage, sertissage, serrage).

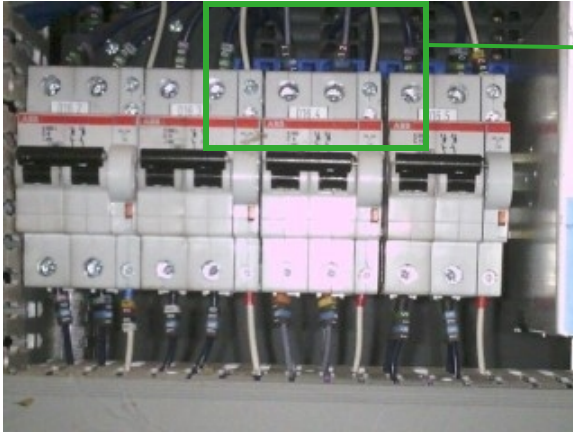
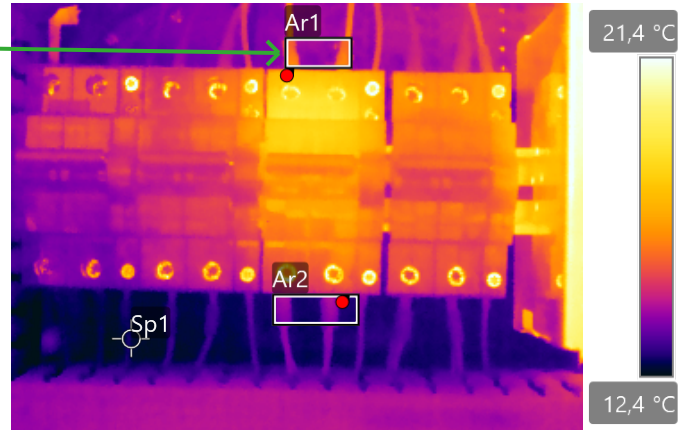
**Matériel en défaut :** Départ 1.5 identifié "RELAYAGEDELCMX DEPARTS"

| Temp maximum défaut (Ar1) | 16,7 |

Echauffement anormal constaté au niveau des bornes de connexion amont de l'élément en défaut désigné ci-dessus.

Réviser la connexion en défaut (nettoyage, sertissage, serrage). remplacer le matériel ayant subi un échauffement

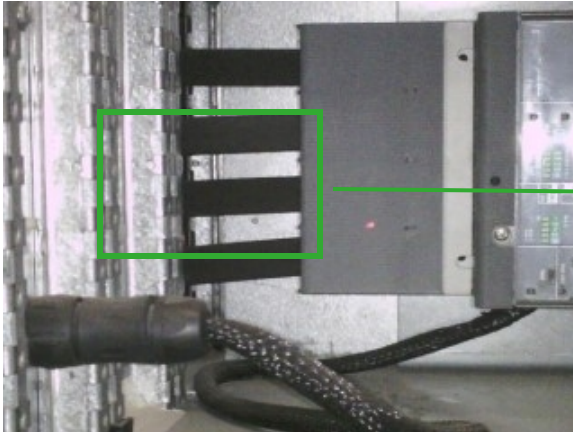
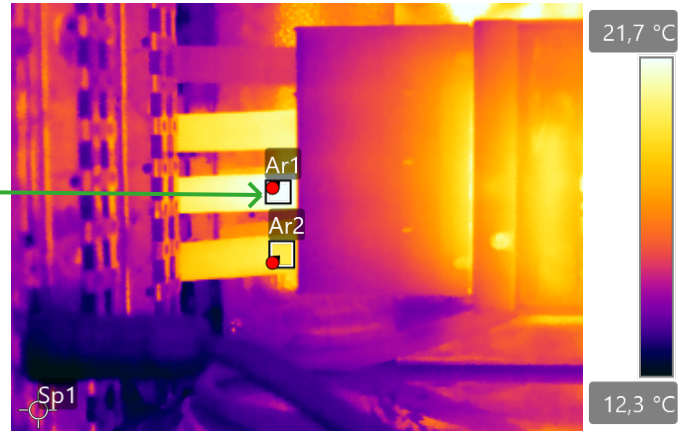
**Matériel en défaut :** Départ D86 identifié "SOUS STATION COFELY"

| Temp maximum défaut (Ar1) | 21,7 |

Echauffement anormal constaté au niveau de la borne de connexion aval phase 2 de l'élément en défaut désigné ci-dessus.

Réviser la connexion en défaut (nettoyage, sertissage, serrage).

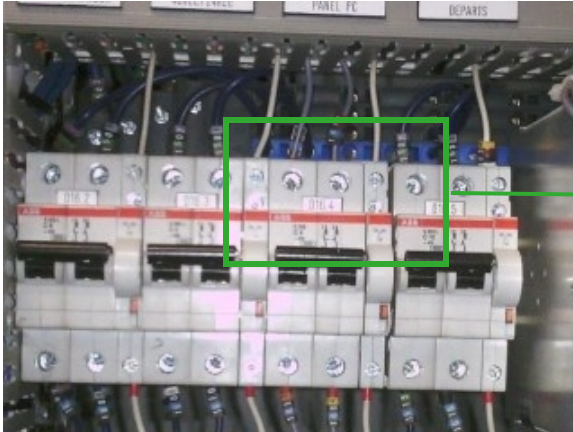
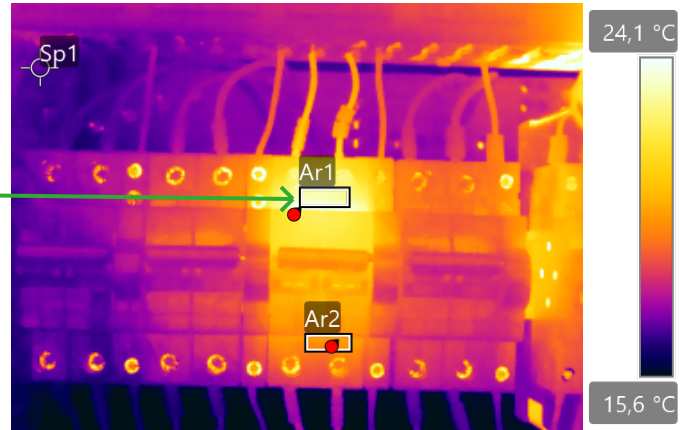
**Matériel en défaut :** Départ D14.4 identifié "ALIM 24VCC MODULE WAGO PANEL PC"

| Temp maximum défaut (Ar1) | 24 |

Cet échauffement anormal est probablement causé par un défaut interne de l'élément concerné.

Réviser la connexion en défaut (nettoyage, sertissage, serrage). remplacer le matériel ayant subi un échauffement

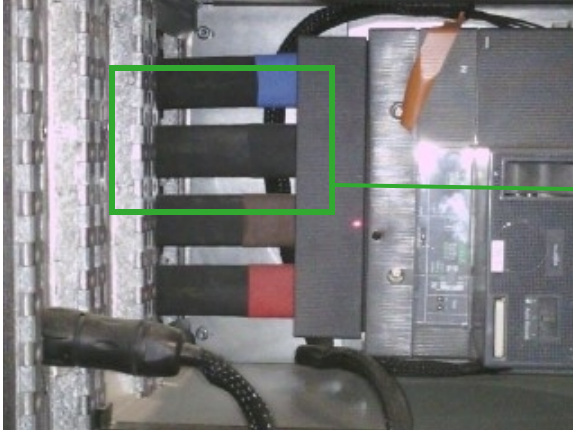
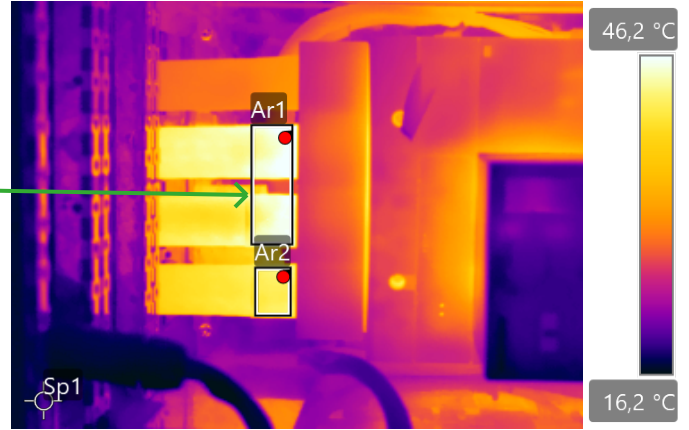
**Matériel en défaut :** Départ D5.7 Identifié "AD400 toiture"

| Températures (°C) | |
|---|---|
| Temp maximum défaut (Ar1) | 47,3 |

Echauffement anormal constaté au niveau des bornes de connexion aval de l'élément en défaut désigné ci-dessus.

Réviser les connexions en défaut (nettoyage, sertissage, serrage).

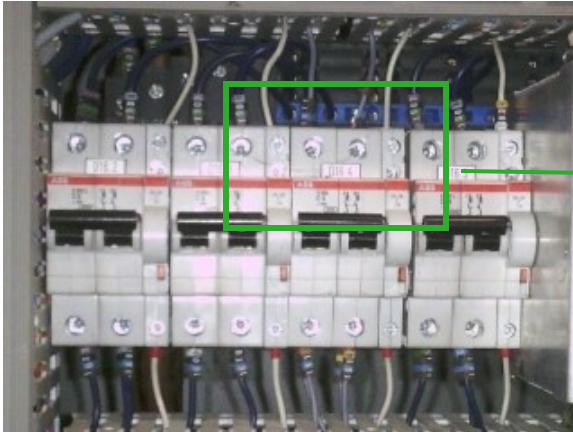
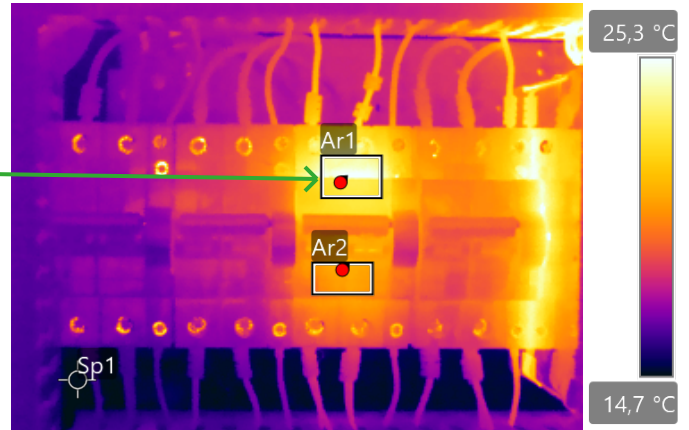
**Matériel en défaut :** Départ D16.4 identifié "ALIM 24VCC MODULE WAGO ET PANEL PC

| Temp maximum défaut (Ar1) | 25,4 |

Cet échauffement anormal est probablement causé par un défaut interne de l'élément concerné.

Remplacer le matériel ayant subi un échauffement, réviser la connexion en défaut (nettoyage, sertissage, serrage).

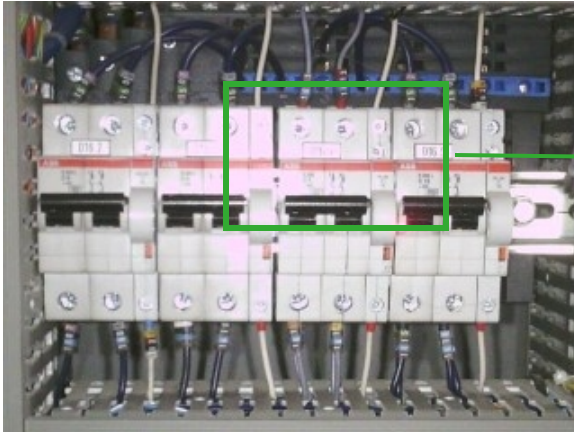
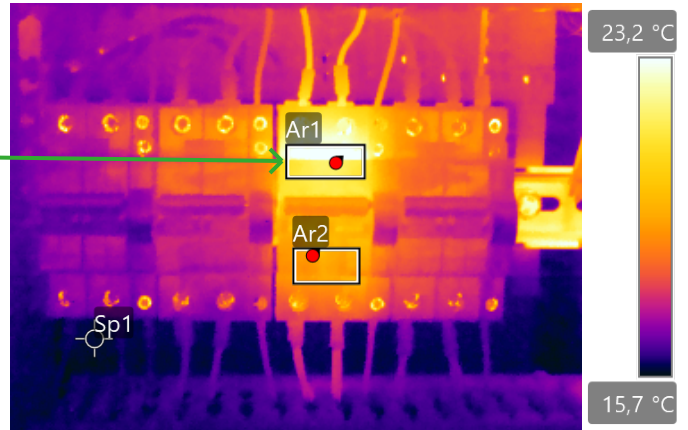
**Matériel en défaut :** -PORTE 2 Départ D16.4 identifié "ALIM 24V CC MMODULE WAGO PANEL PC

| Temp maximum défaut (Ar1) | 23,9 |

Cet échauffement anormal est probablement causé par un défaut interne de l'élément concerné.

Remplacer le matériel ayant subi un échauffement, réviser la connexion en défaut (nettoyage, sertissage, serrage).

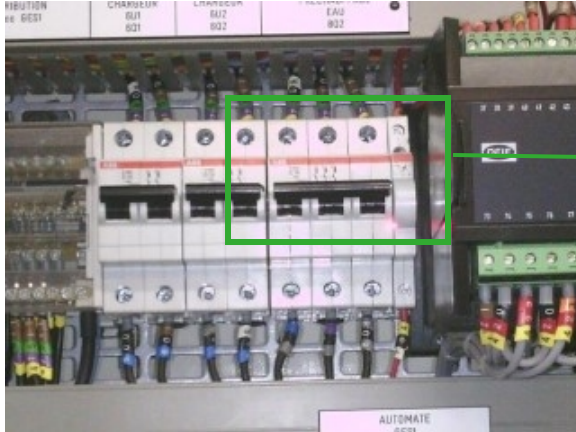
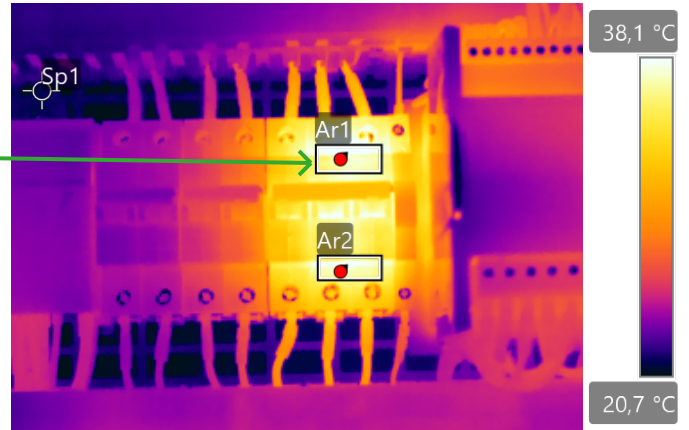
**Matériel en défaut :** Départ 8Q2 identifié "RESISTANCE PRECHAUFFAGE EAU

| Temp maximum défaut (Ar1) | 39,5 |

Cet échauffement anormal est probablement causé par un défaut interne de l'élément concerné.

Remplacer le matériel ayant subi un échauffement, réviser la connexion en défaut (nettoyage, sertissage, serrage).

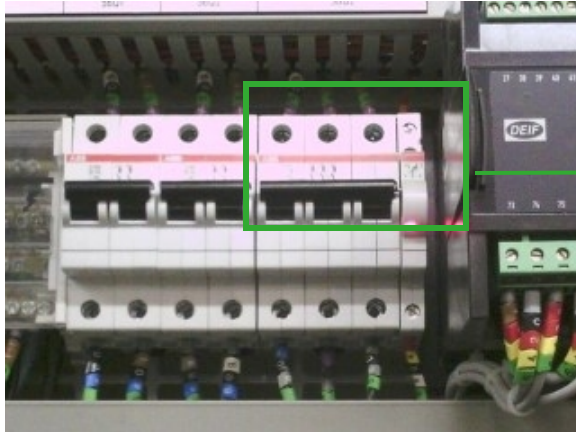
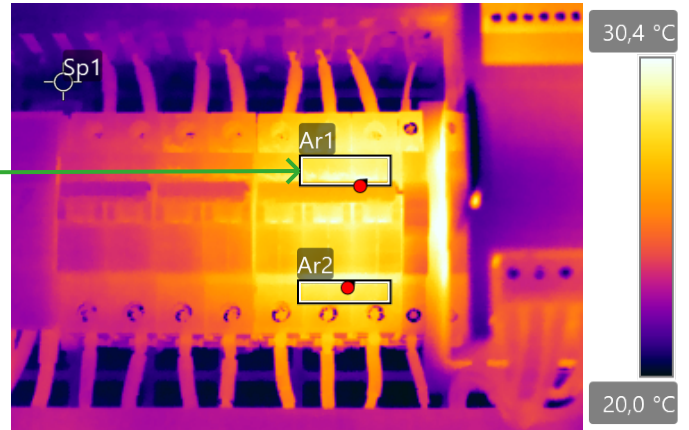
**Matériel en défaut :** Départ 58Q2 identifié "RESISTANCE PRECHAUFFAGE EAU"

| Températures (°C) | |
|---|---|
| Temp maximum défaut (Ar1) | 30,4 |

Cet échauffement anormal est probablement causé par un défaut interne de l'élément concerné.

Remplacer le matériel ayant subi un échauffement, réviser la connexion en défaut (nettoyage, sertissage, serrage).

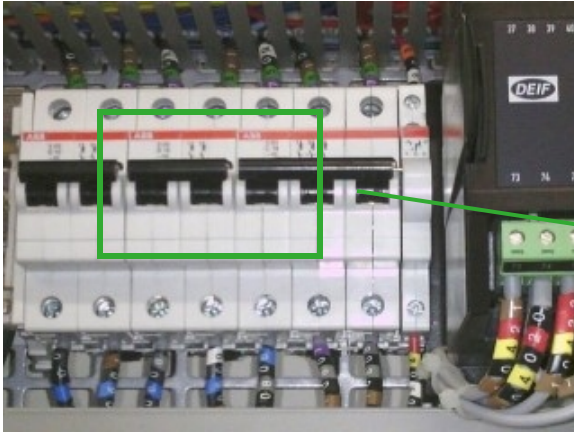
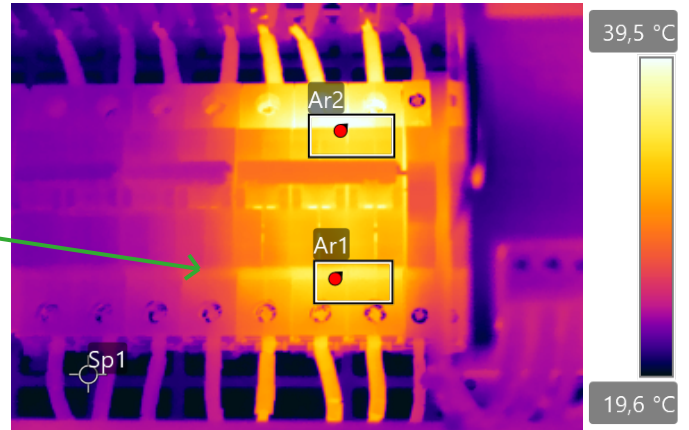
**Matériel en défaut :** ARMOIRE GS3 RESISTANCE PRECHAUFFAGE EAU 108Q2 C16 3x16A 13,1/13,2/12,7A

| Temp maximum défaut (Ar1) | 36,1 |

Cet échauffement anormal est probablement causé par un défaut interne de l'élément concerné.

Remplacer le matériel ayant subi un échauffement, réviser la connexion en défaut (nettoyage, sertissage, serrage).

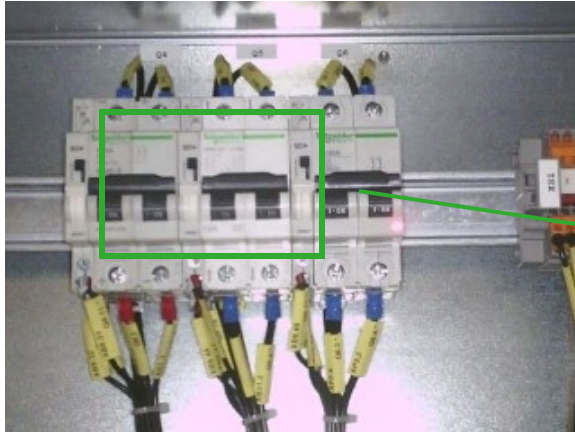
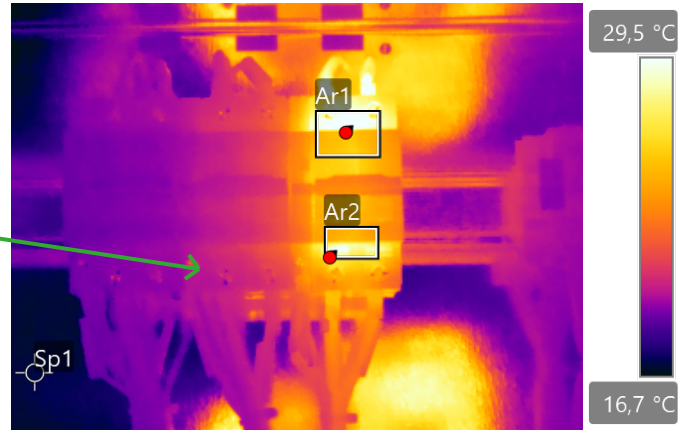
**Matériel en défaut :** Départ Q6

| Temp maximum défaut (Ar1) | 30,2 |

Cet échauffement anormal est probablement causé par un défaut interne de l'élément concerné.

Remplacer le matériel ayant subi un échauffement, réviser la connexion en défaut (nettoyage, sertissage, serrage).
