## RECHERCHE D'HAP DANS DES ENROBES

RAPPORT n° A 280900 du 17/07/2024

Clinique parcelle E211

6 rue Jouleau  
11 rue de la Maréchaussée  
94170 LE PERREUX SUR MARNE  
date de construction : XXème siècle

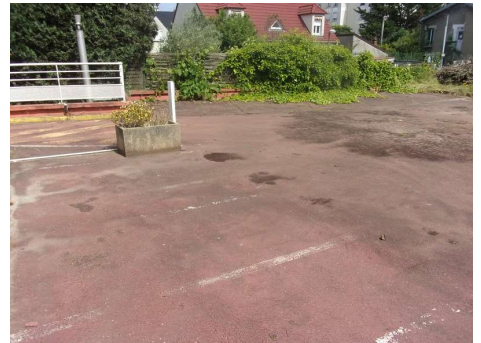
### FICHE : HAP ENR 104

| ELEMENT<br>REPERE | enrobé rose de parking |
| ZONE<br>CONCERNEE | , EXTÉRIEUR<br>extérieur |
| PRELEVEMENT | référence DIAGTIM :6JOU EXT ENR 104<br>référence du laboratoire : AR-24-P016632-01-001 |
| SYNTHESE<br>DES RESULTATS<br>D'ANALYSES | <b>Total des HAP détectés inférieur à 50 mg/kg</b> |

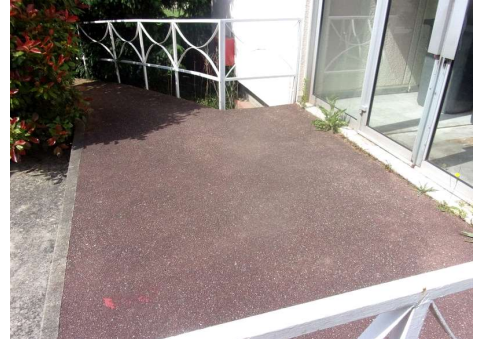
### FICHE : HAP ENR 106

| ELEMENT<br>REPERE | enrobé d'allée piétonne |
| ZONE<br>CONCERNEE | , EXTÉRIEUR<br>extérieur |
| PRELEVEMENT | référence DIAGTIM :6JOU EXT ENR 106<br>référence du laboratoire : AR-24-P016632-01-002 |
| SYNTHESE<br>DES RESULTATS<br>D'ANALYSES | <b>Valeur inférieure aux limites de quantification du laboratoire</b> |
