## Rapport de mission de repérage des matériaux et produits contenant de l'amiante avant réalisation de travaux dans un immeuble bâti

Numéro de rapport (n° de tâche) : **T252085163**

Lieu d'intervention :  
**Bâtiment LES CHAMPS ELYSEES**

**80 avenue JEAN JAURES**  
**30000 NÎMES**

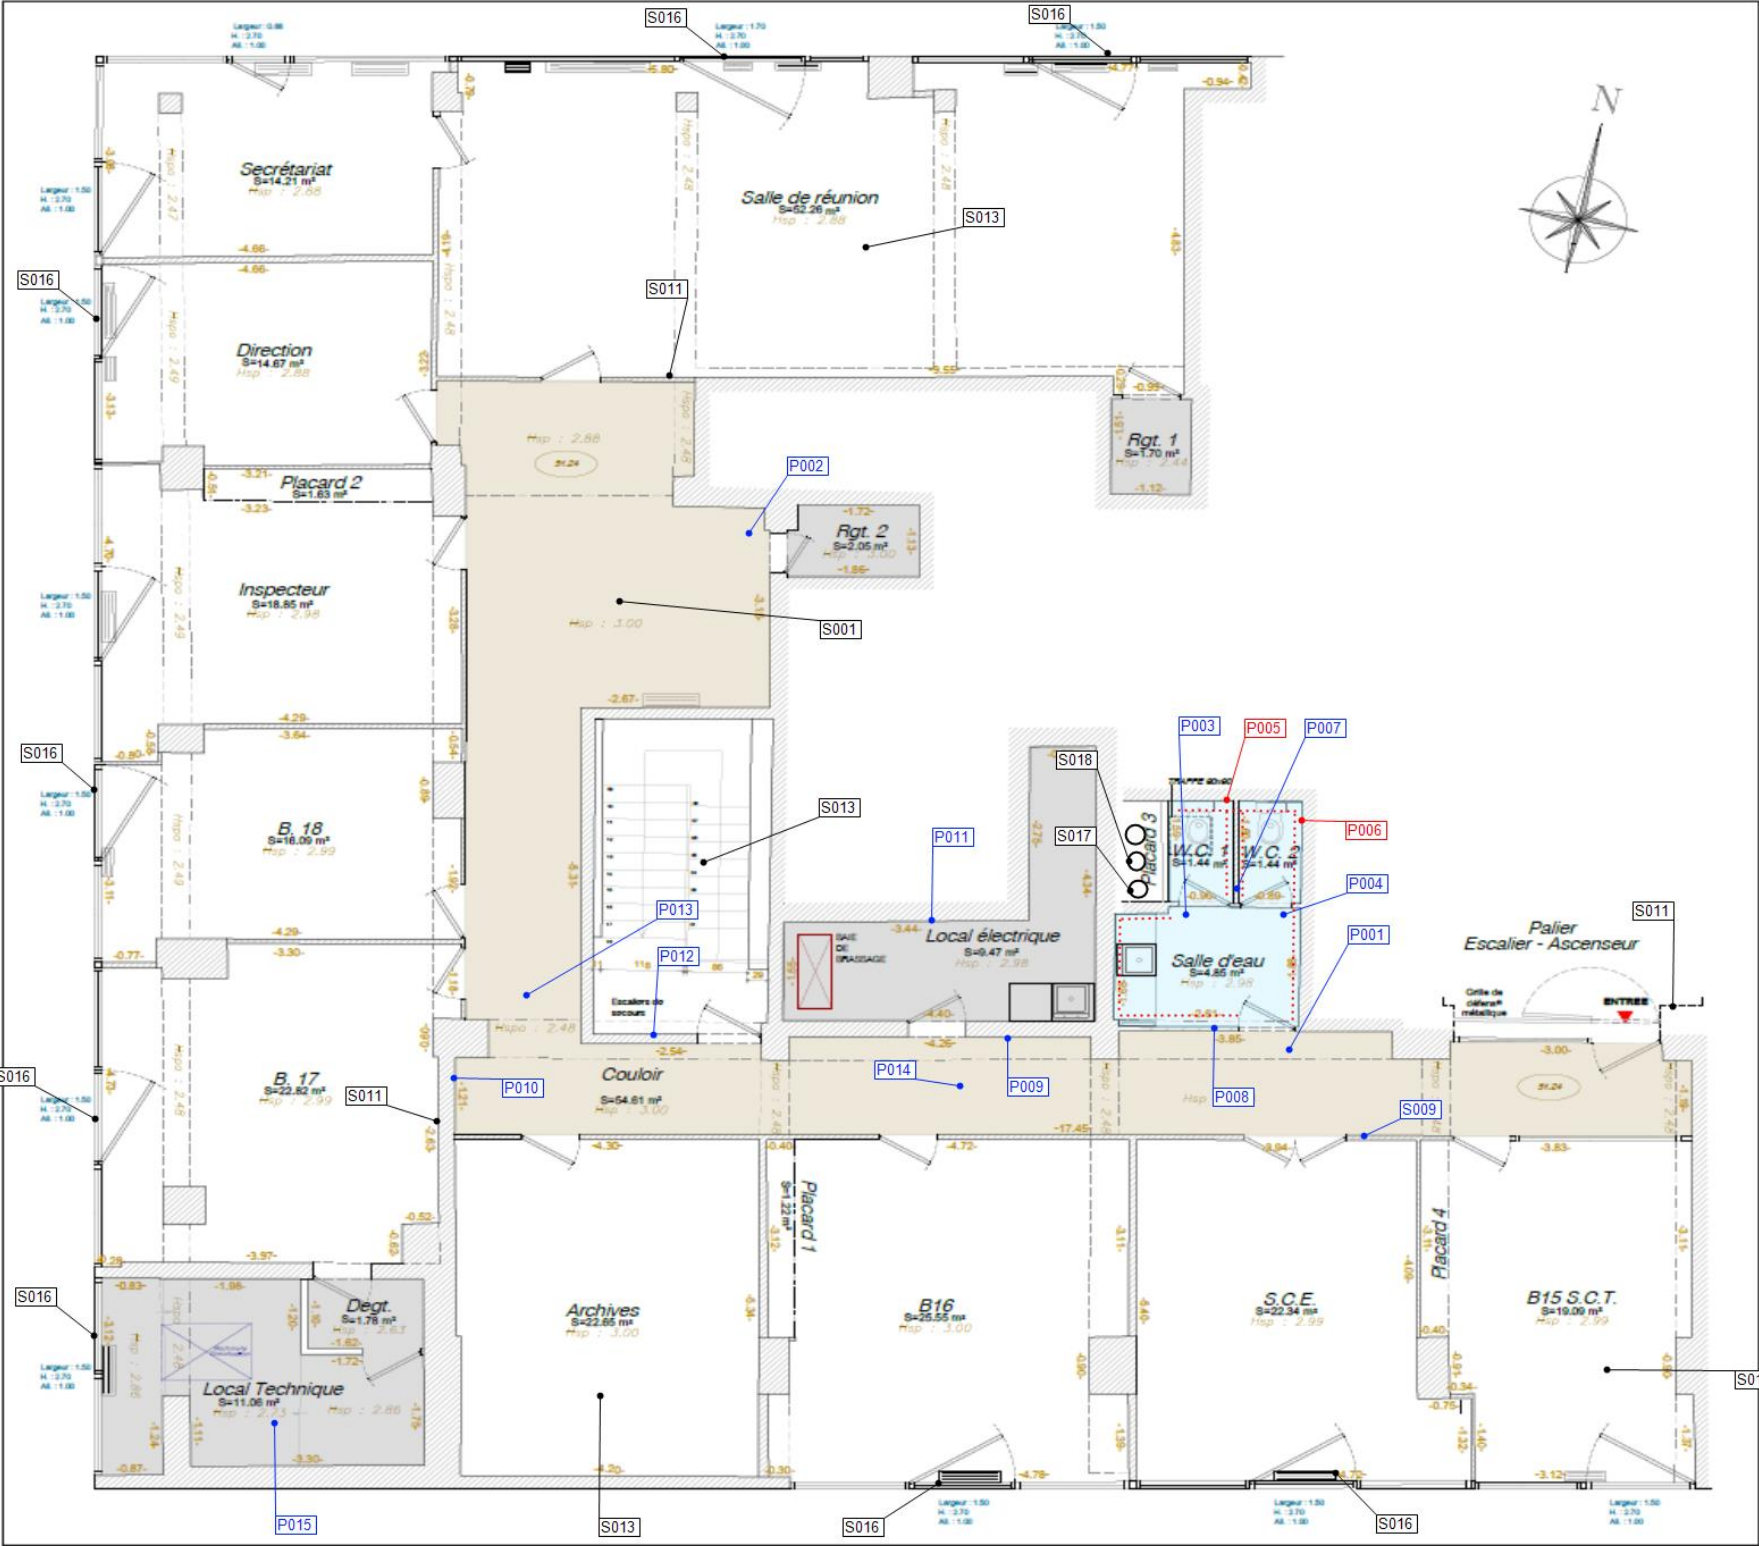
| Origine du plan : | Fourni par le client | Commentaire : | Prélèvements et sondages | | |

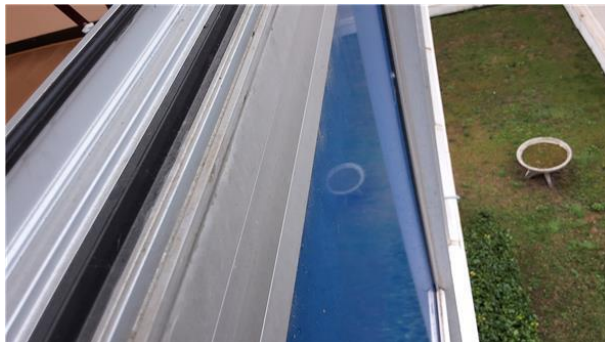
**ANNEXE FICHES D'IDENTIFICATION ET DE COTATION**
**ELEMENT : Menuiseries exterieurs**

| Etage | Local | Composant | Matériau / Produit | Critères(s) ayant permis de conclure | Réf sondage | Réf ZPSO |
|---|---|---|---|---|---|---|
| ELEMENTS EXTERIEURS | FACADE DU NIVEAU | Menuiseries exterieurs | Plaques en allège extérieures | Matériau ou produit qui par nature ne contient pas d'amiante | S016 | Z009 |

| Nom du client | Numéro de dossier | Partie d'ouvrage |
|---|---|---|
| MINISTERE DE LA JUSTICE<br>DEPERTEMENT IMMOBILIER | T252085163 | ELEMENTS EXTERIEURS - FACADE DU<br>NIVEAU |

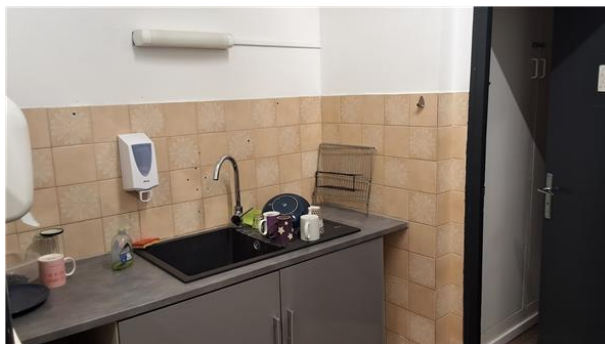
**ELEMENT : Faïences**

| Etage | Local | Composant | Matériau / Produit | Critères(s) ayant permis de conclure | Réf sondage | Réf ZPSO |
|---|---|---|---|---|---|---|
| R+2 | SALLE D'EAU | Faïences | Colle de faïence | Résultat d'analyse (P005 - idem) | S005 | Z003 |

| Nom du client | Numéro de dossier | Partie d'ouvrage |
|---|---|---|
| MINISTERE DE LA JUSTICE<br>DEPERTEMENT IMMOBILIER | T252085163 | R+2 - SALLE D'EAU |

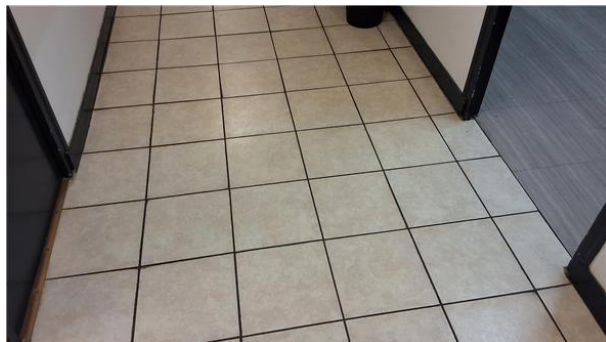
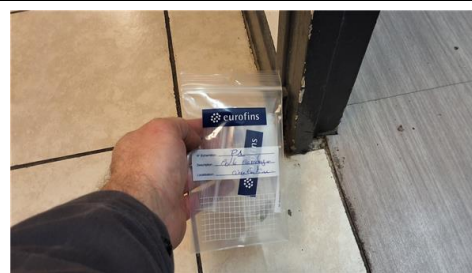
## PRELEVEMENT : P001

| Nom du client | Numéro de dossier | Partie d'ouvrage |
|---|---|---|
| MINISTERE DE LA JUSTICE<br>DEPERTEMENT IMMOBILIER | T252085163 | R+2 - CIRCULATION |

Colle de carrelage

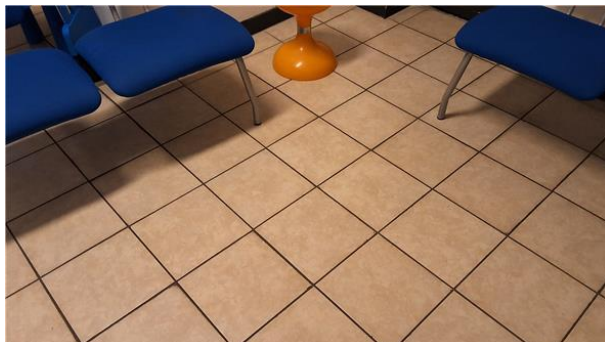
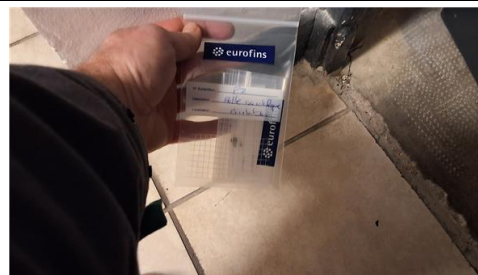
## PRELEVEMENT : P002

| Nom du client | Numéro de dossier | Partie d'ouvrage |
|---|---|---|
| MINISTERE DE LA JUSTICE<br>DEPERTEMENT IMMOBILIER | T252085163 | R+2 - CIRCULATION |

Colle de carrelage

| Référence Couche | PV analyse Amiante | Conclusion amiante |
|---|---|---|
| J01-COUCHE | AR-26-KE-002757-01 | Fibres d'amiante non détectées |

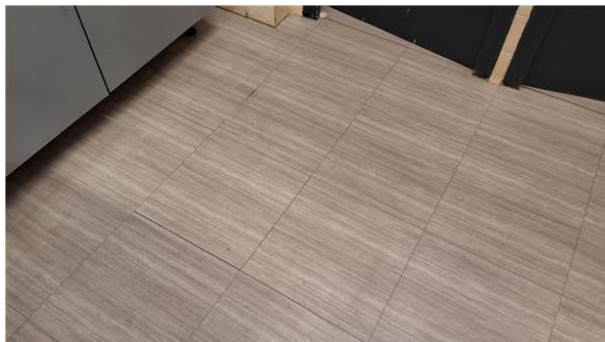
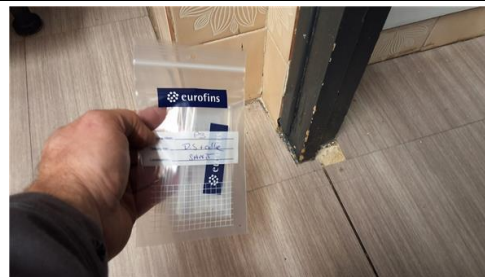
**PRELEVEMENT : P003**
**Emplacement**

| Nom du client | Numéro de dossier | Partie d'ouvrage |
|---|---|---|
| MINISTERE DE LA JUSTICE<br>DEPERTEMENT IMMOBILIER | T252085163 | R+2 - SALLE D'EAU |

Colle de dalle de sol

| Référence Couche | PV analyse Amiante | Conclusion amiante |
|---|---|---|
| 001-COUCHE | AR-26-KE-002757-01 | Fibres d'amiante non détectées |

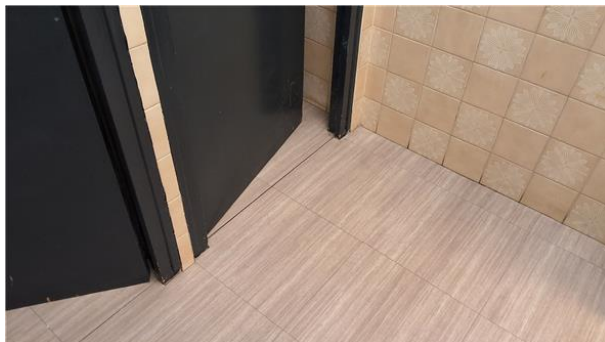
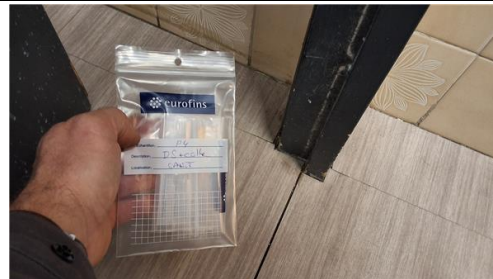
**PRELEVEMENT : P004**
**Emplacement**

| Nom du client | Numéro de dossier | Partie d'ouvrage |
|---|---|---|
| MINISTERE DE LA JUSTICE<br>DEPERTEMENT IMMOBILIER | T252085163 | R+2 - SALLE D'EAU |

Colle de dalle de sol

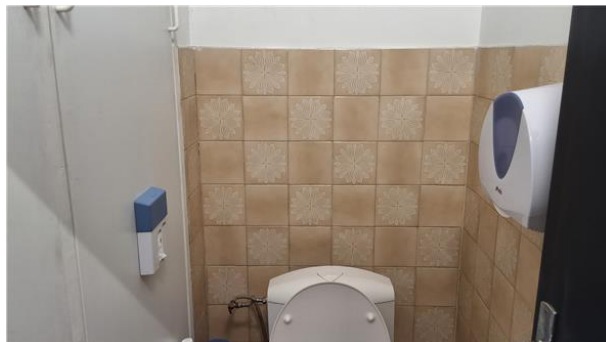
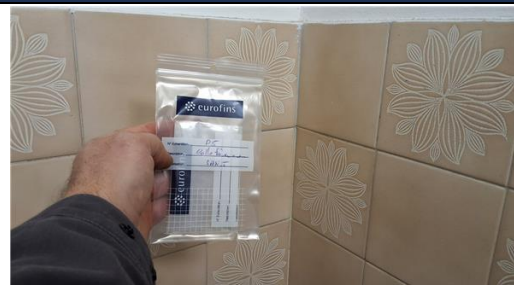
## PRELEVEMENT : P005

| Etage | Local | Composant | Matériau / Produit | Critères(s) ayant permis de conclure | Réf sondage | Réf ZPSO |
|---|---|---|---|---|---|---|
| R+2 | WC 1 | Faïences | Colle de faïence | Résultat d'analyse (P005) | S005 | Z003 |

| Nom du client | Numéro de dossier | Partie d'ouvrage |
|---|---|---|
| MINISTERE DE LA JUSTICE<br>DEPERTEMENT IMMOBILIER | T252085163 | R+2 - WC 1 |

Colle de faïence

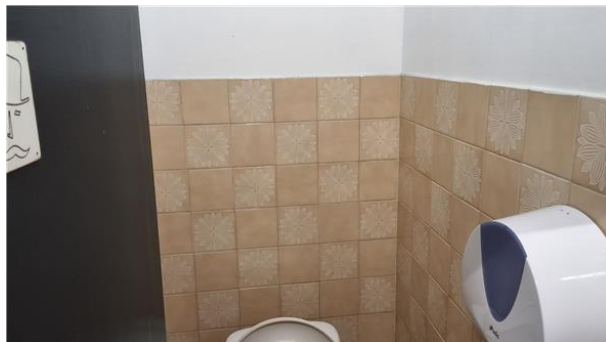
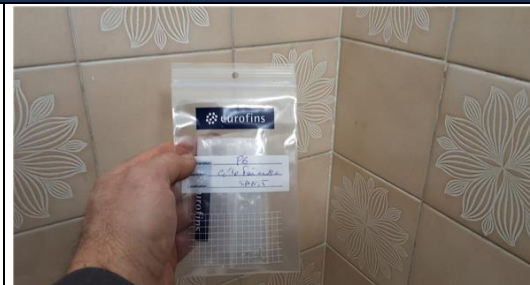
## PRELEVEMENT : P006

| Etage | Local | Composant | Matériau / Produit | Critères(s) ayant permis de conclure | Réf sondage | Réf ZPSO |
|---|---|---|---|---|---|---|
| R+2 | WC 2 | Faïences | Colle de faïence | Résultat d'analyse (P006) | S005 | Z003 |

| Nom du client | Numéro de dossier | Partie d'ouvrage |
|---|---|---|
| MINISTERE DE LA JUSTICE<br>DEPERTEMENT IMMOBILIER | T252085163 | R+2 - WC 2 |

Colle de faïence

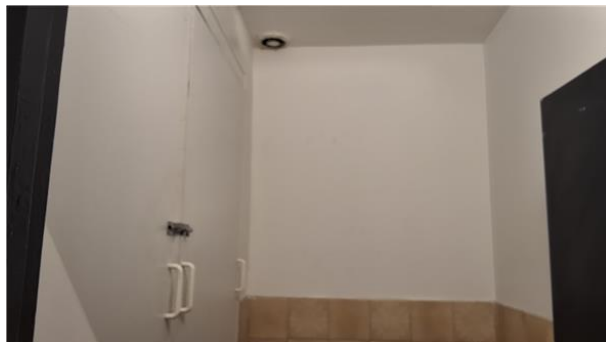
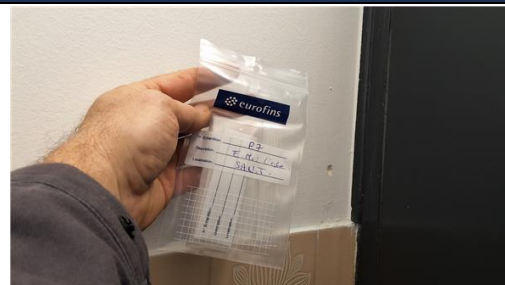
## PRELEVEMENT : P007

| Nom du client | Numéro de dossier | Partie d'ouvrage |
|---|---|---|
| MINISTERE DE LA JUSTICE<br>DEPERTEMENT IMMOBILIER | T252085163 | R+2 - WC 1 |

Enduit / Peinture

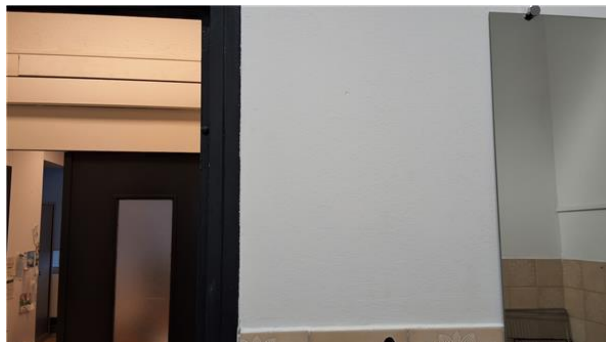
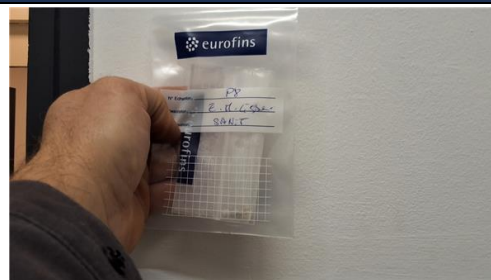
## PRELEVEMENT : P008

| Nom du client | Numéro de dossier | Partie d'ouvrage |
|---|---|---|
| MINISTERE DE LA JUSTICE<br>DEPERTEMENT IMMOBILIER | T252085163 | R+2 - WC 2 |

Enduit / Peinture

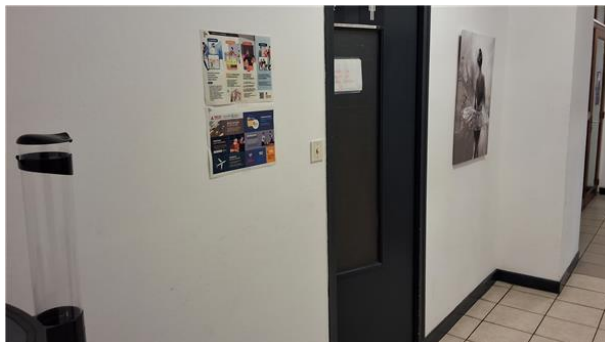
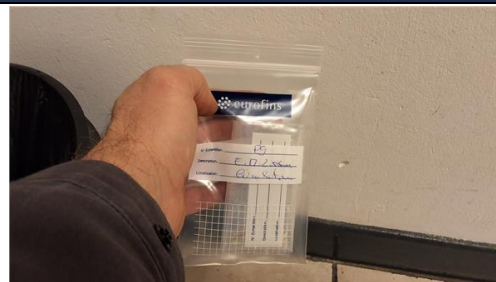
## PRELEVEMENT : P009

| Nom du client | Numéro de dossier | Partie d'ouvrage |
|---|---|---|
| MINISTERE DE LA JUSTICE<br>DEPERTEMENT IMMOBILIER | T252085163 | R+2 - CIRCULATION |

Enduit lisse / Peinture

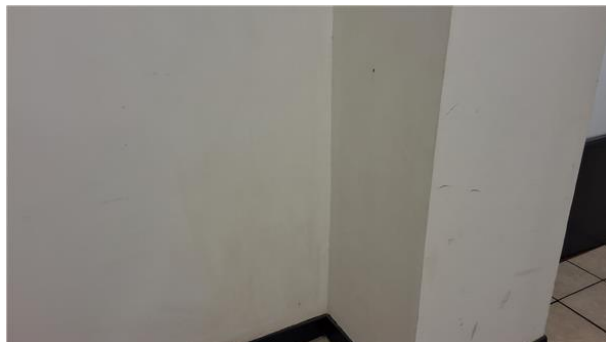
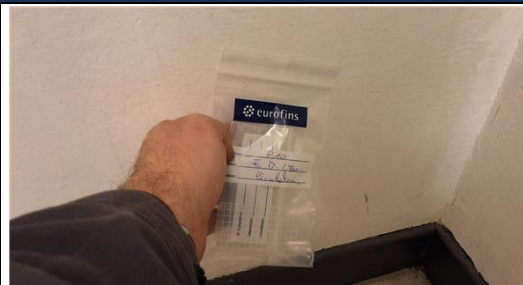
## PRELEVEMENT : P010

| Nom du client | Numéro de dossier | Partie d'ouvrage |
|---|---|---|
| MINISTERE DE LA JUSTICE<br>DEPERTEMENT IMMOBILIER | T252085163 | R+2 - CIRCULATION |

Enduit lisse / Peinture

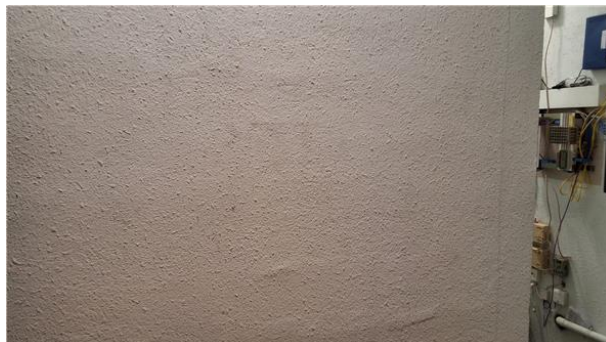
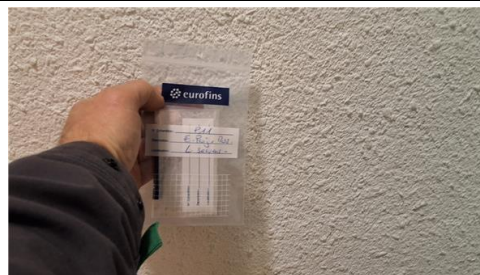
## PRELEVEMENT : P011

| Nom du client | Numéro de dossier | Partie d'ouvrage |
|---|---|---|
| MINISTERE DE LA JUSTICE<br>DEPERTEMENT IMMOBILIER | T252085163 | R+2 - LOCAL ELECTRIQUE |

Enduit projeté / Peinture

| Référence Couche | PV analyse Amiante | Conclusion amiante |
|---|---|---|
| J01-COUCHE | AR-26-KE-002757-01 | Fibres d'amiante non détectées |

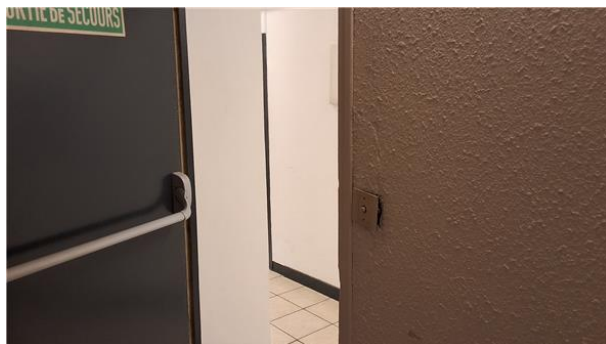
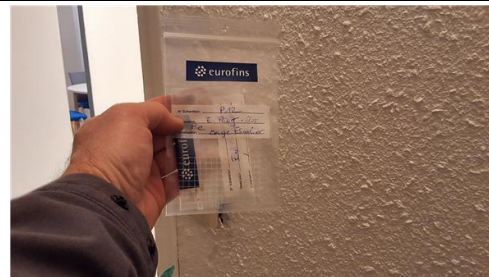
**PRELEVEMENT : P012**
**Emplacement**

| Nom du client | Numéro de dossier | Partie d'ouvrage |
|---|---|---|
| MINISTERE DE LA JUSTICE<br>DEPERTEMENT IMMOBILIER | T252085163 | R+2 - ESCALIER DE SECOUR |

**Résultat amiante**
**Absence d'amiante**
**DESCRIPTION DU PRELEVEMENT :**
**Objet :**

Enduit projeté / Peinture

| Référence Couche | PV analyse Amiante | Conclusion amiante |
|---|---|---|
| J01-COUCHE | AR-26-KE-002757-01 | Fibres d'amiante non détectées |

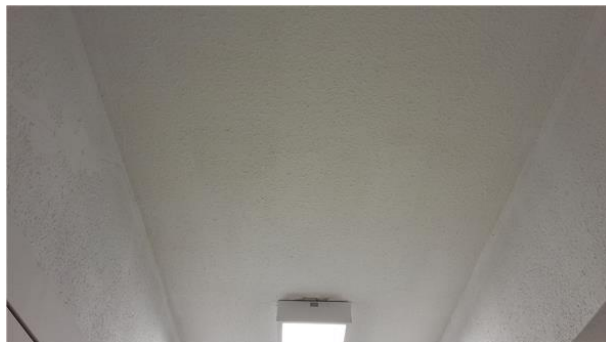
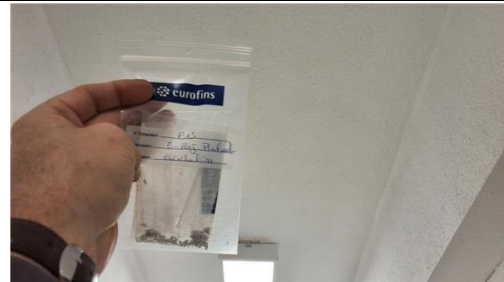
**PRELEVEMENT : P013**
**Emplacement**

| Nom du client | Numéro de dossier | Partie d'ouvrage |
|---|---|---|
| MINISTERE DE LA JUSTICE<br>DEPERTEMENT IMMOBILIER | T252085163 | R+2 - CIRCULATION |

**Résultat amiante**
**Absence d'amiante**
**DESCRIPTION DU PRELEVEMENT :**
**Objet :**

Enduit projeté / Peinture

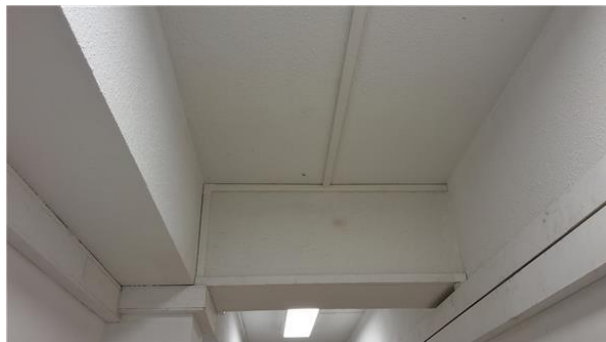
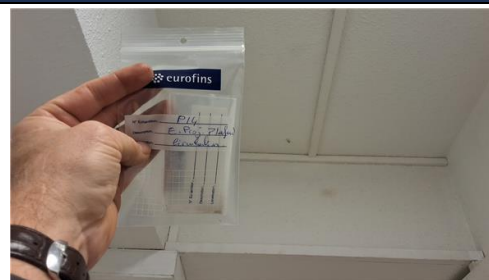
## PRELEVEMENT : P014

| Nom du client | Numéro de dossier | Partie d'ouvrage |
|---|---|---|
| MINISTERE DE LA JUSTICE<br>DEPERTEMENT IMMOBILIER | T252085163 | R+2 - CIRCULATION |

Enduit projeté / Peinture

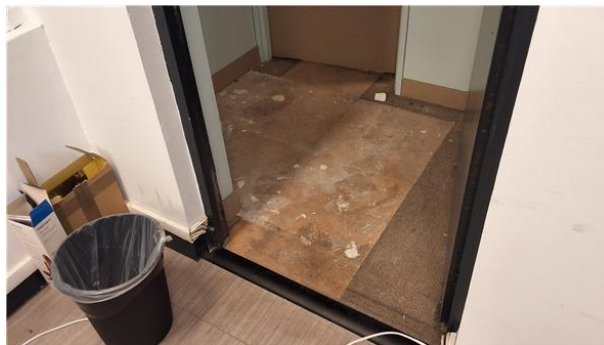
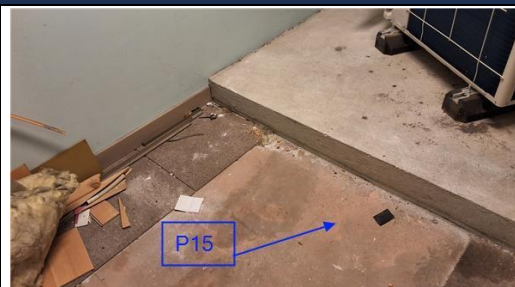
## PRELEVEMENT : P015

| Nom du client | Numéro de dossier | Partie d'ouvrage |
|---|---|---|
| MINISTERE DE LA JUSTICE<br>DEPERTEMENT IMMOBILIER | T252085163 | R+2 - LOCAL TECHNIQUE |

Ragréage rose
