**Rapport de repérage des matériaux et produits contenant de l'amiante avant réalisation de travaux dans un navire, bateau, construction flottante**

**RAPPORT N° 12217618-001-1 - Pousseur Hirondelle**

**Pousseur Hirondelle**

## Rapport de repérage des matériaux et produits contenant de l'amiante avant réalisation de travaux dans un navire, bateau, construction flottante

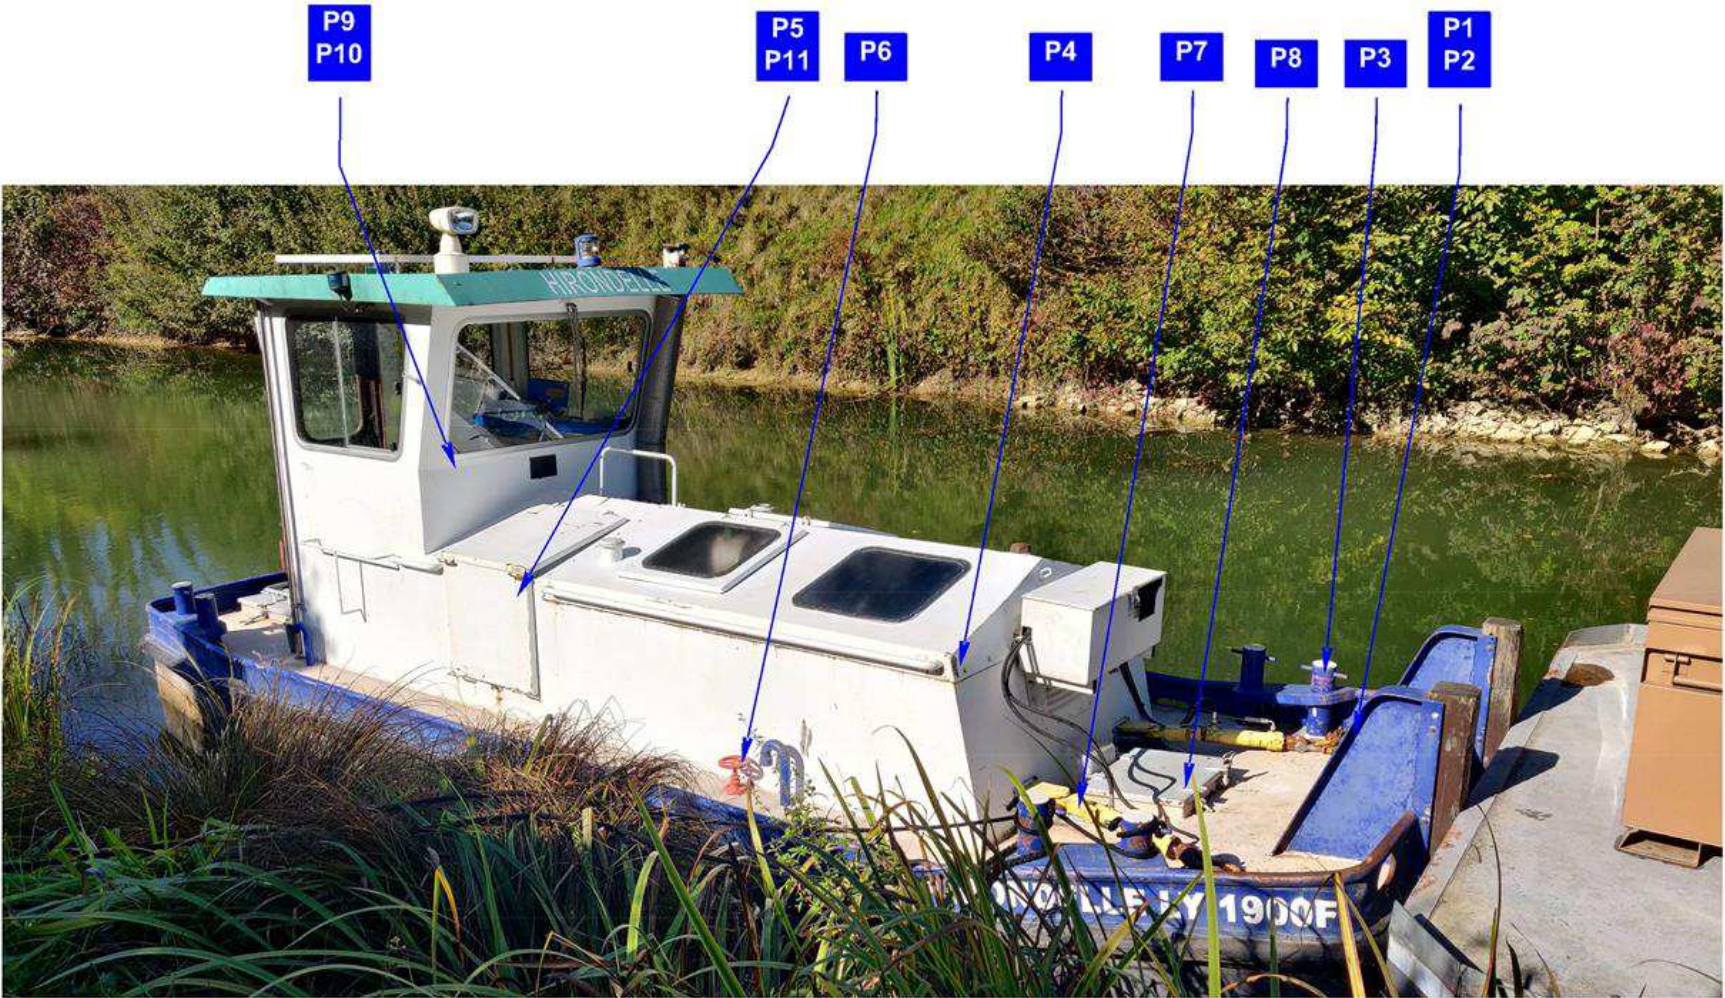
| | Planche de repérage des matériaux et produits contenant de l'amiante | | |

| LEGENDE | |
|---|---|
| Néant | / |

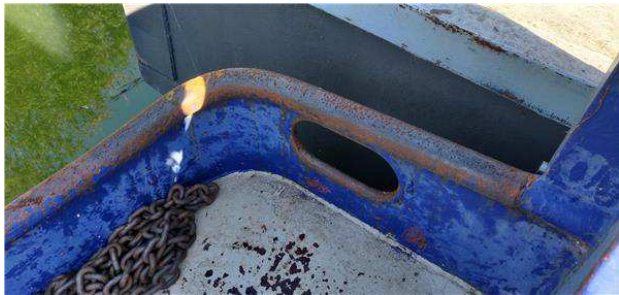
| PRELEVEMENT : P001 | | |

| PRELEVEMENT : P001 | | |
|---|---|---|
| Coque - A | | |
| Absence d'amiante | | |
| <b>Objet :</b><br>Peinture bleue et rouge | | |
| RAW PRODUCT | Matériau de type peinture (de différentes couleurs) | 0 |
| RAW PRODUCT | AR-21-SG-045357-01 | Fibres d'amiante non détectées |

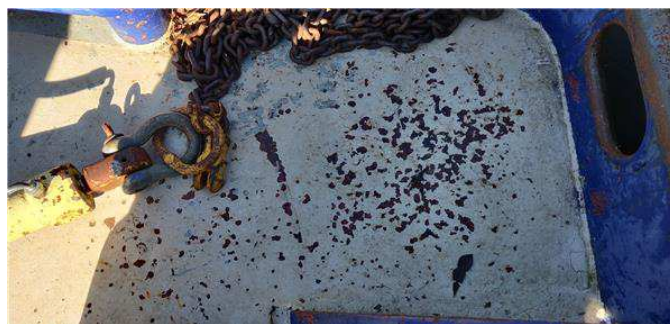
P002

Ponton - A

Absence d'amiante

Peinture blanche et grise

| Référence Couche | Description visuelle | Epaisseur (cm) |
|---|---|---|
| RAW PRODUCT | Matériau de type peinture (de différentes couleurs) | 0 |

| Référence Couche | PV analyse Amiante | Conclusion amiante |
|---|---|---|
| RAW PRODUCT | AR-21-SG-045357-01 | Fibres d'amiante non détectées |

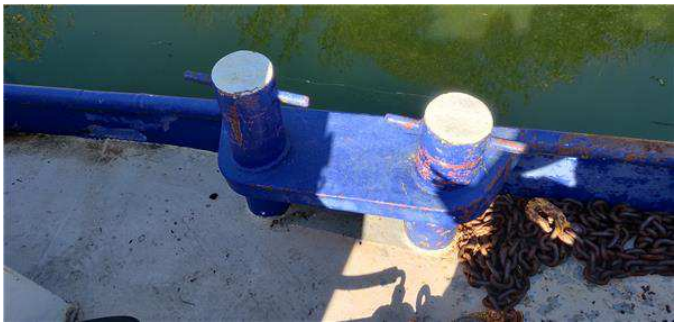
| PRELEVEMENT : P003 | | |

| PRELEVEMENT : P003 | | |
|---|---|---|
| Bite d'amarage - A | | |
| Absence d'amiante | | |
| <b>Objet :</b><br>Peinture bleue et blanche | | |
| RAW PRODUCT | Matériau de type peinture (de différentes couleurs) | 0 |
| RAW PRODUCT | AR-21-SG-045357-01 | Fibres d'amiante non détectées |

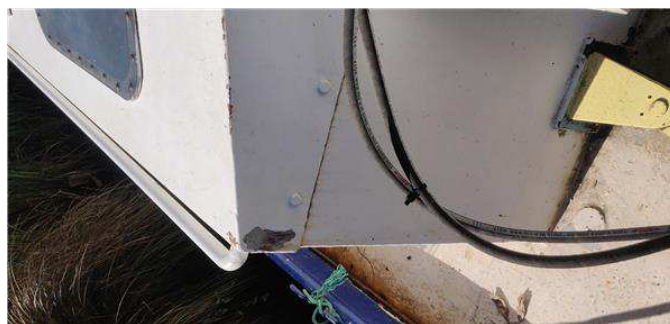
P004

Cockpit - A

Absence d'amiante

Peinture blanche

| Référence Couche | Description visuelle | Epaisseur (cm) |
|---|---|---|
| RAW PRODUCT | Matériau de type peinture (de différentes couleurs) | 0 |

| Référence Couche | PV analyse Amiante | Conclusion amiante |
|---|---|---|
| RAW PRODUCT | AR-21-SG-045357-01 | Fibres d'amiante non détectées |

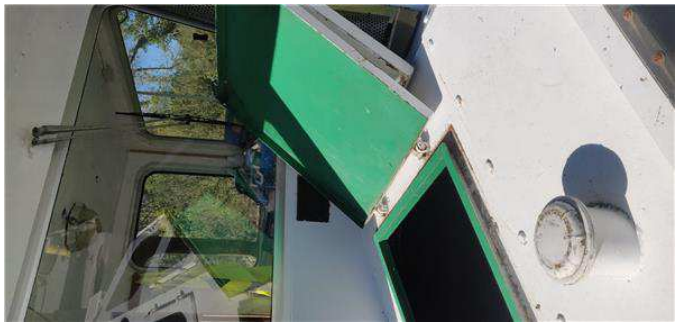
| PRELEVEMENT : P005 | | |

| PRELEVEMENT : P005 | | |
|---|---|---|
| Ecoutille - A | | |
| Absence d'amiante | | |
| Objet :<br>Peinture verte | | |
| RAW PRODUCT | Matériau de type peinture (de différentes couleurs) | 0 |
| RAW PRODUCT | AR-21-SG-045357-01 | Fibres d'amiante non détectées |

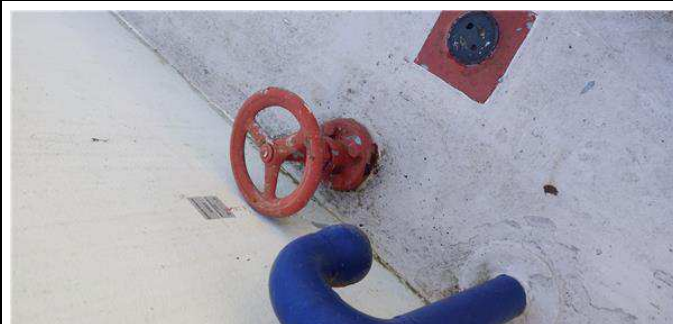
P006

| Nom du client | Numéro de dossier | Pièce ou local |
|---|---|---|
| Vanne gazole - A | | |
| Absence d'amiante | | |

Peinture rouge

| Référence Couche | Description visuelle | Epaisseur (cm) |
|---|---|---|
| RAW PRODUCT | Matériau de type peinture (rouge) ; matériau de type peinture (blanc) en traces | 0 |

| Référence Couche | PV analyse Amiante | Conclusion amiante |
|---|---|---|
| RAW PRODUCT | AR-21-SG-045357-01 | Fibres d'amiante non détectées |

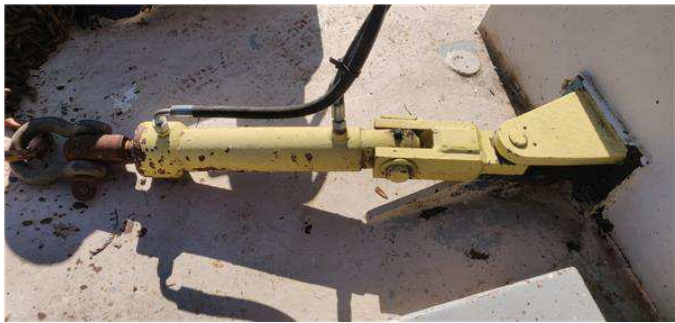
| PRELEVEMENT : P007 | | |

| PRELEVEMENT : P007 | | |
|---|---|---|
| Bras métallique - A | | |
| Absence d'amiante | | |
| Objet :<br>Peinture jaune | | |
| RAW PRODUCT | Matériau de type peinture (jaune) ; matériau de type peinture (rouge) | 0 |
| RAW PRODUCT | AR-21-SG-045357-01 | Fibres d'amiante non détectées |

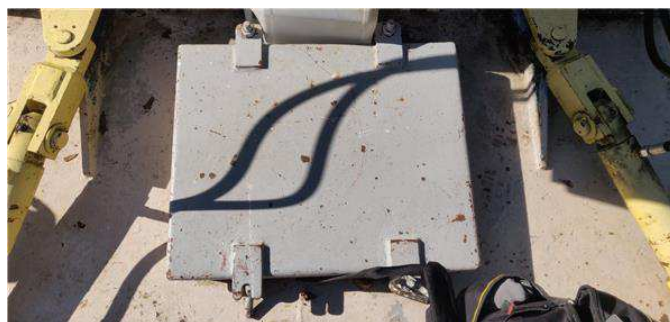
P008

| Nom du client | Numéro de dossier | Pièce ou local |
|---|---|---|
| Ecoutille - A | | |
| Absence d'amiante | | |

Peinture grise

| Référence Couche | Description visuelle | Epaisseur (cm) |
|---|---|---|
| RAW PRODUCT | Matériau de type peinture (de différentes couleurs) | 0 |

| Référence Couche | PV analyse Amiante | Conclusion amiante |
|---|---|---|
| RAW PRODUCT | AR-21-SG-045357-01 | Fibres d'amiante non détectées |

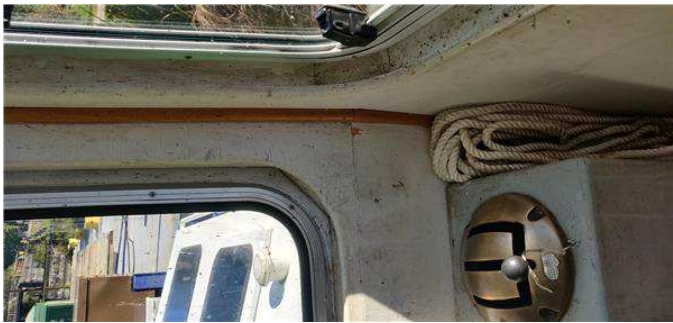
| PRELEVEMENT : P009 | | |

| PRELEVEMENT : P009 | | |
|---|---|---|
| Murs et plafond cockpit - A | | |
| Absence d'amiante | | |
| Objet :<br>Peinture blanche sur habillage bois | | |
| RAW PRODUCT | Matériau de type peinture (blanc) ; matériau semi-dur fibreux de type bois, copeaux (marron) | 0 |
| RAW PRODUCT | AR-21-SG-045357-01 | Fibres d'amiante non détectées |

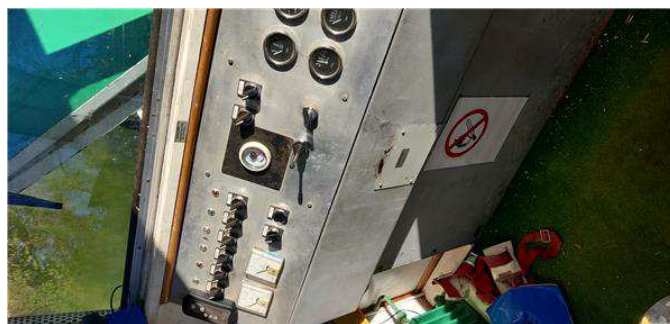
**P010**

Tableau de bord cockpit - A

Absence d'amiante

Peinture grise

| Référence Couche | Description visuelle | Epaisseur (cm) |
|---|---|---|
| RAW PRODUCT | Matériau de type peinture (gris) | 0 |

| Référence Couche | PV analyse Amiante | Conclusion amiante |
|---|---|---|
| RAW PRODUCT | AR-21-SG-045357-01 | Fibres d'amiante non détectées |

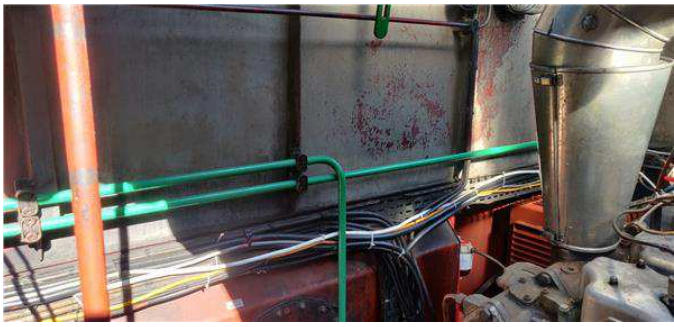
| PRELEVEMENT : P011 | | |

| PRELEVEMENT : P011 | | |
|---|---|---|
| Murs et plafond calle - A | | |
| Absence d'amiante | | |
| Objet :<br>Peinture rouge et grise | | |
| RAW PRODUCT | Matériau de type peinture (marron) ; matériau de type peinture (orange) | 0 |
| RAW PRODUCT | AR-21-SG-045357-01 | Fibres d'amiante non détectées |
