## Rapport de mission de repérage des matériaux et produits contenant de l'amiante avant réalisation de travaux dans un immeuble bâti

Lieu d'intervention :  
**A423634902**

**2 boulevard Tonnellé**  
**37000 TOURS**

Nature des travaux envisagés : Dépose des menuiseries dans l'entrée, séjour, sas d'isolement, et chambre d'isolement dans le bâtiment B16B

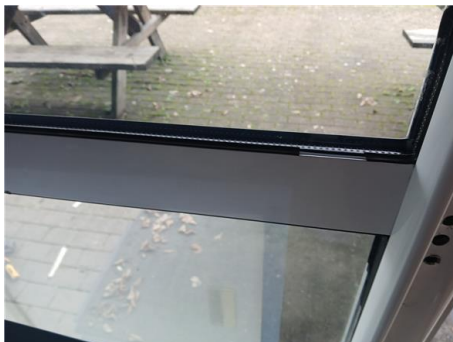
**PRELEVEMENT : P002**
**Emplacement**

| Nom du client | Numéro de dossier | Partie d'ouvrage |
|---|---|---|
| CHRU TOURS | T260072110 | RDC - Séjour |
| Joint d'étanchéité | 09/02/2026 | NICOL Quentin |

Fenêtre - Murs

**Résultat amiante**
**Absence d'amiante**
**DESCRIPTION DU PRELEVEMENT :**
**Objet**

| Référence Couche | Description visuelle |
|---|---|
| J01-COUCHE | Matériau souple de type joint (noir) |

| Référence Couche | PV analyse Amiante | Conclusion amiante |
|---|---|---|
| J01-COUCHE | AR-26-NS-009723-01 | Fibres d'amiante non détectées |

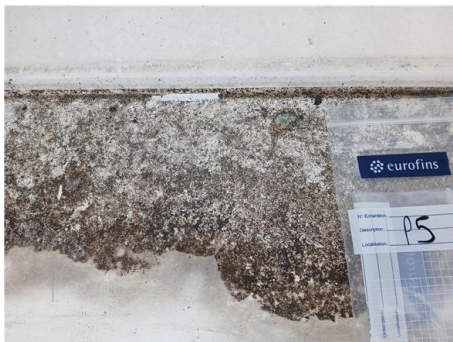
## PRELEVEMENT : P005

| Nom du client | Numéro de dossier | Partie d'ouvrage |
|---|---|---|
| CHRU TOURS | T260072110 | RDC - Chambre isolement |
| Mastic | 09/02/2026 | NICOL Quentin |

Fenêtre - Murs

**Absence d'amiante**

| Référence Couche | Description visuelle |
|---|---|
| J01-COUCHE | Matériau souple de type joint (blanc) |

| Référence Couche | PV analyse Amiante | Conclusion amiante |
|---|---|---|
| J01-COUCHE | AR-26-NS-009723-01 | Fibres d'amiante non détectées |

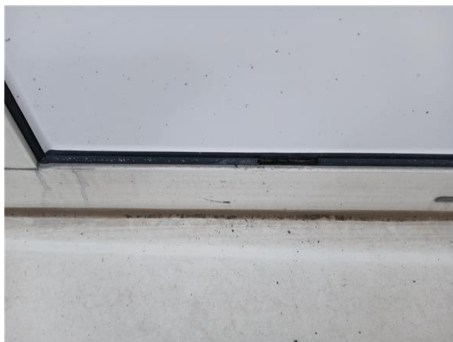
## PRELEVEMENT : P006

| Nom du client | Numéro de dossier | Partie d'ouvrage |
|---|---|---|
| CHRU TOURS | T260072110 | RDC - Chambre isolement |
| Joint d'étanchéité | 09/02/2026 | NICOL Quentin |

Fenêtre - Murs

**Absence d'amiante**

| Référence Couche | Description visuelle |
|---|---|
| J01-COUCHE | Matériau souple de type joint (noir) |

| Référence Couche | PV analyse Amiante | Conclusion amiante |
|---|---|---|
| J01-COUCHE | AR-26-NS-009723-01 | Fibres d'amiante non détectées |
