Rapport de repérage des matériaux ou produits contenant de l'amiante et des hydrocarbures aromatiques polycycliques (HAP) avant réalisation de travaux sur enrobés bitumineux

Nature du l'immeuble non bâti : **CHRU**  
 Zone / Lieu : **Voirie**  
 Référence Cadastre : **Non communiqué**

Adresse : **2 boulevard Tonnellé**  
**37000 TOURS**  
 Immeuble non bâti :

Description des travaux envisagés : **Dépose de la voirie**

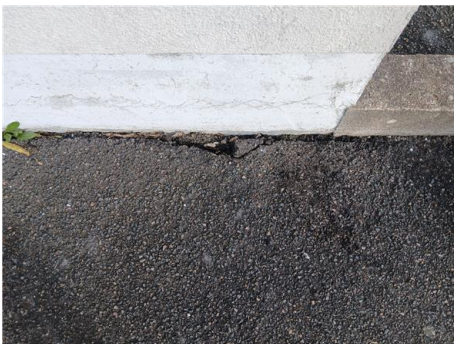
| PRELEVEMENT : P001 | | | | |
|---|---|---|---|---|
| CHRU TOURS | | | B16B - proche façade ouest<br>enrobé (47.389424,<br>0.670290) | |
| Absence d'amiante | | | | |
| Resultats HAP | Matériau dur bitumineux de type enrobé (visiblement monocouche) granulats et liant hydrocarboné | | | 0 |
| Resultats HAP | AR-26-NS-011490-01 | Fibres d'amiante non détectées | AR-26-NS-011490-01 | < 0,5 |
