## Rapport de mission de repérage des matériaux et produits contenant de l'amiante avant réalisation de travaux

### PREST 213537

| Numéro de rapport | 201262/112872 A |
| Type de bien | Bâtiment B16B |

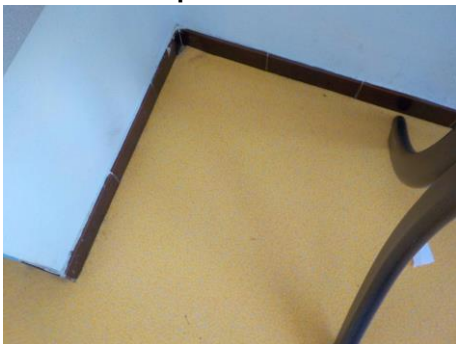
| PRELEVEMENT : P001 | | | |

| PRELEVEMENT : P001 | | | |
|---|---|---|---|
| <b>Nom du client</b><br>CHRU DE TOURS | <b>Numéro de dossier</b><br>201262/112872 | <b>Pièce ou local – Composant</b><br>RDC - Chambre 3 (B16-B-67) - Sol n°1 | |
| <b>Nom de l'opérateur</b><br>MICIELSKI Julien | <b>Date de prélèvement</b><br>10/06/2021 | <b>Partie de composant</b><br>Linoléum + colle + ragréage | |

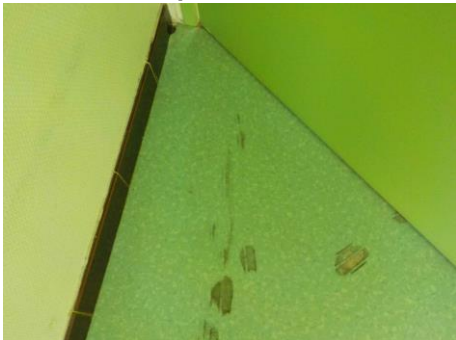
| PRELEVEMENT : P003 | | | |

| PRELEVEMENT : P003 | | | |
|---|---|---|---|
| Nom du client<br>CHRU DE TOURS | Numéro de dossier<br>201262/112872 | Pièce ou local – Composant<br>RDC - Chambre 14 (B16-B-12) - Sol n°1 | |
| Nom de l'opérateur<br>MICIELSKI Julien | Date de prélèvement<br>10/06/2021 | Partie de composant<br>Linoléum + colle + ragréage | |

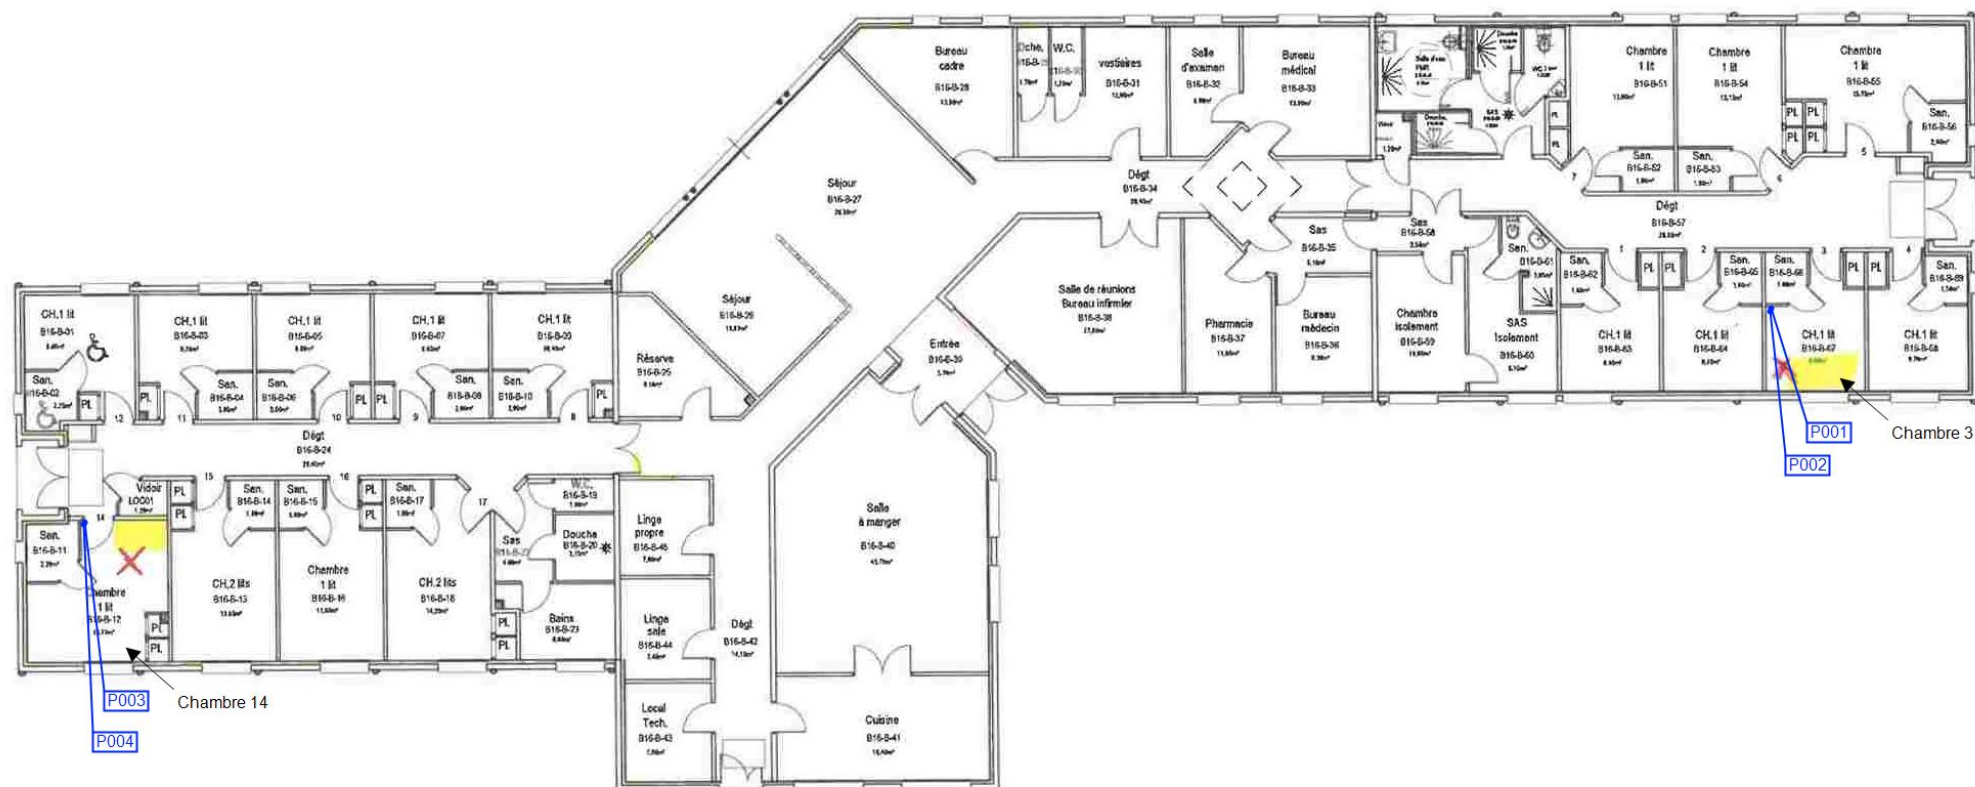
| Commentaire : | | | Localisation : Bâtiment B16B | Lieu / Zone : |
