## RAPPORT DE REPERAGE DE MATERIAUX ET REVETEMENTS CONTENANT DU PLOMB AVANT DEMOLITION OU TRAVAUX DANS UN IMMEUBLE BATI

| <b>Numéro d'offre : 2923463.1</b><br><b>Bâtiment B16B - Bretonneau</b><br>Numéro de contrat : <b>C25218692</b><br>Numéro de rapport (n° de tâche) : <b>T251480149</b><br>Date : <b>21/11/2025</b> | <b>Lieu d'intervention :</b><br><br><b>Bâtiment B16B</b><br><b>2 boulevard Tonnellé</b><br><b>37000 TOURS</b><br><br><b>Destinataire rapport :</b><br><b>CHRU TOURS</b> | <b>Date d'intervention :</b><br><b>Du 02/10/2025 au 02/10/2025</b><br><br><b>Intervenant : Monsieur Julien MICIELSKI</b><br><br><b>Signature :</b> |

Bâtiment B16B  
2 boulevard Tonnellé  
37000 TOURS

Travaux de restructuration global de l'intérieur du RDC du bâtiment selon le CCTP diagnostic plomb avant travaux.

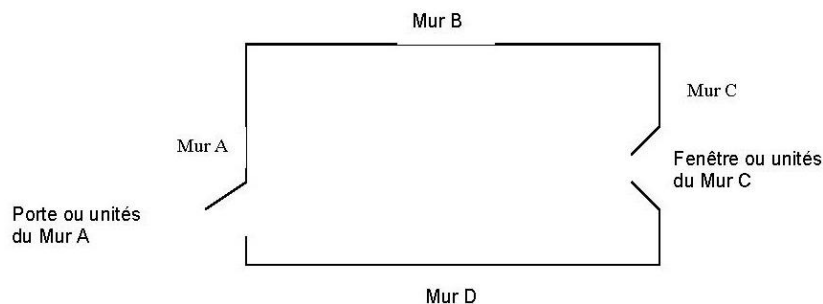
Une unité de diagnostic est définie comme étant un élément de construction, ou un ensemble d'éléments de construction, présentant a priori un recouvrement homogène.

Chaque unité de diagnostic (porte, fenêtre, ...) est associée à une « zone ».

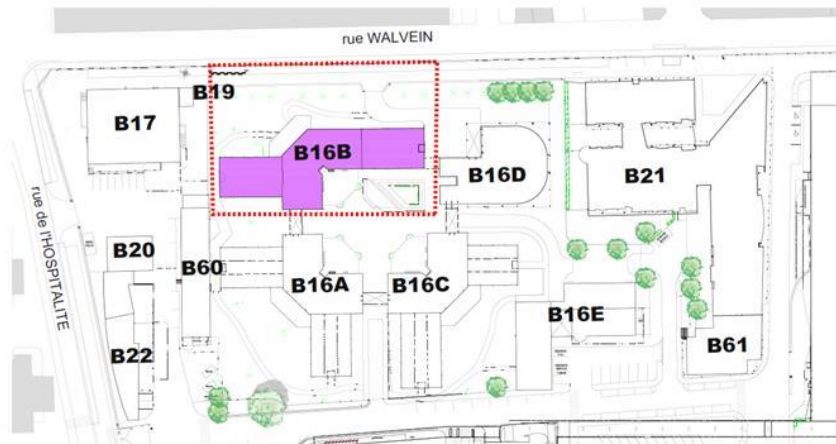
Le périmètre de la mission comprend également les abords immédiats et espaces extérieurs du bâtiment compris dans la limite ci-dessous (clôture extérieure, aménagement, ...).  
A ce titre le titulaire devra également diagnostiquer tous les éléments extérieurs susceptibles d'être impactés par les travaux et de contenir du plomb.
