## Rapport de repérage des matériaux et produits contenant de l'amiante avant réalisation de travaux dans un immeuble bâti

Numéro de dossier : UNIVNANTES\_03\_09\_06\_DATBAT\_01  
Norme employée : AFNOR NF X46-020 (Version d'août 2017)  
Date du repérage : 12/06/2025  
Heure d'arrivée : 08 h 30  
Date émission : 23/06/2025

Adresse : **IUT SAINT-NAZAIRE  
BATIMENT 6  
58 RUE MICHEL ANGE  
44600 ST NAZAIRE**

Réhabilitation des blocs sanitaires

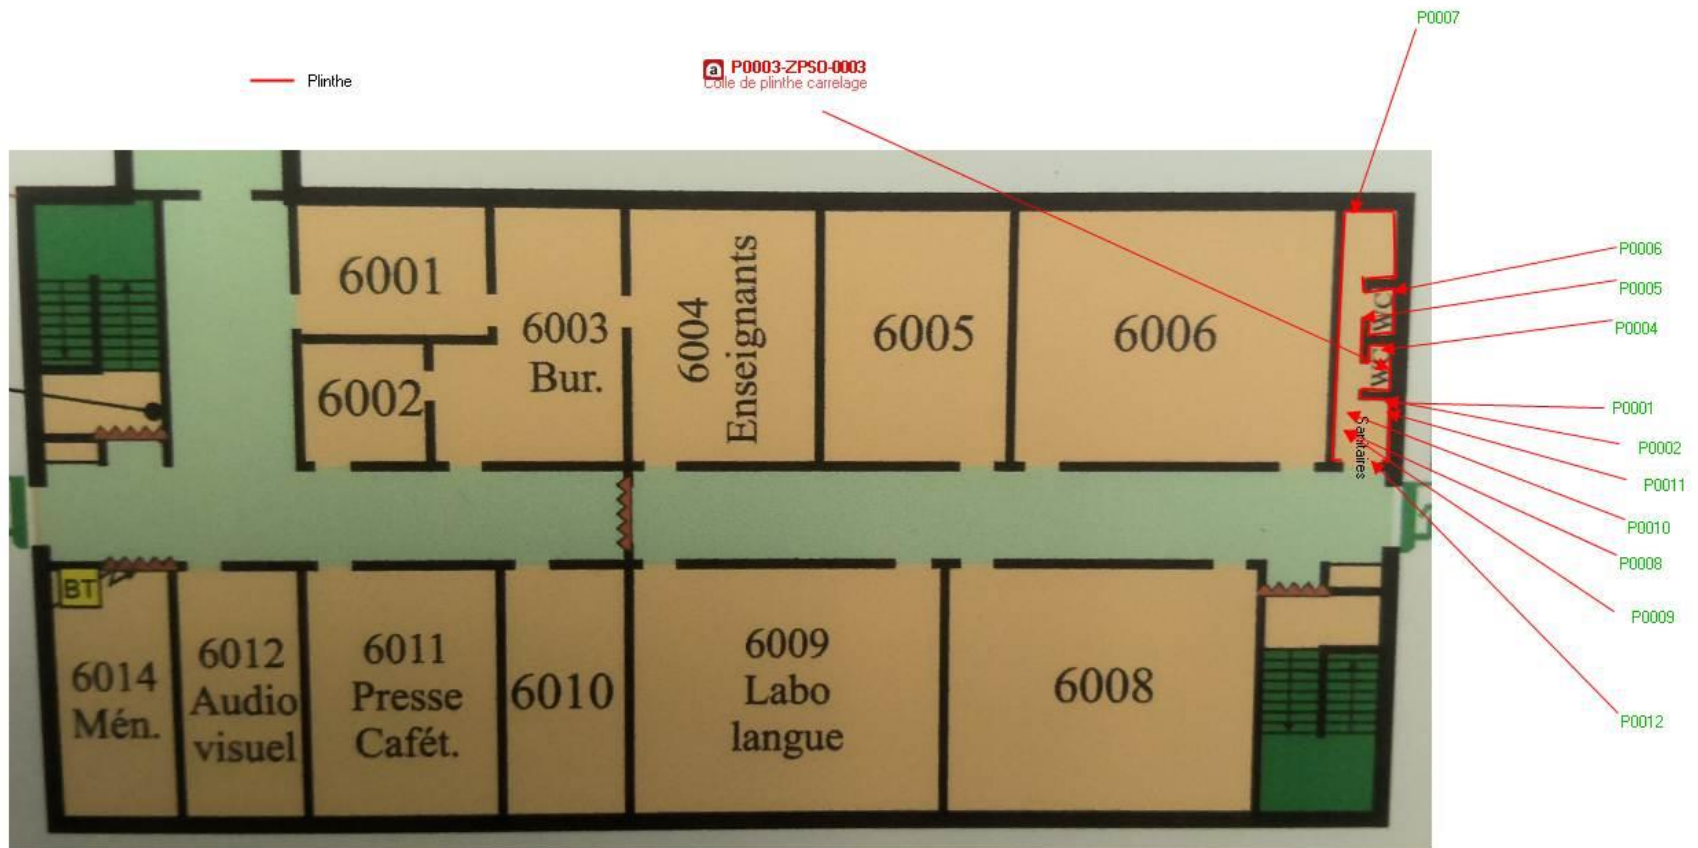
Propriétaire : NANTES UNIVERSITE  
1 QUAI DE TOURVILLE  
44035 NANTESBien : IUT SAINT-NAZAIRE  
BATIMENT 6  
58 RUE MICHEL ANGE  
44600 ST NAZAIREEtabli par : COU Hervé  
Société : AED Groupe  
Le : 23/06/2025Croquis 1 / 3  
Version : V01  
du : 23/06/2025

| Localisation | Description du matériau <sup>(1)</sup> | Conclusion |
|---|---|---|
| RDC - Sanitaires | Identifiant : ZPSO-0003<br>Description : Colle de plinthe carrelage | Après analyse en laboratoire<br>(P0003) |

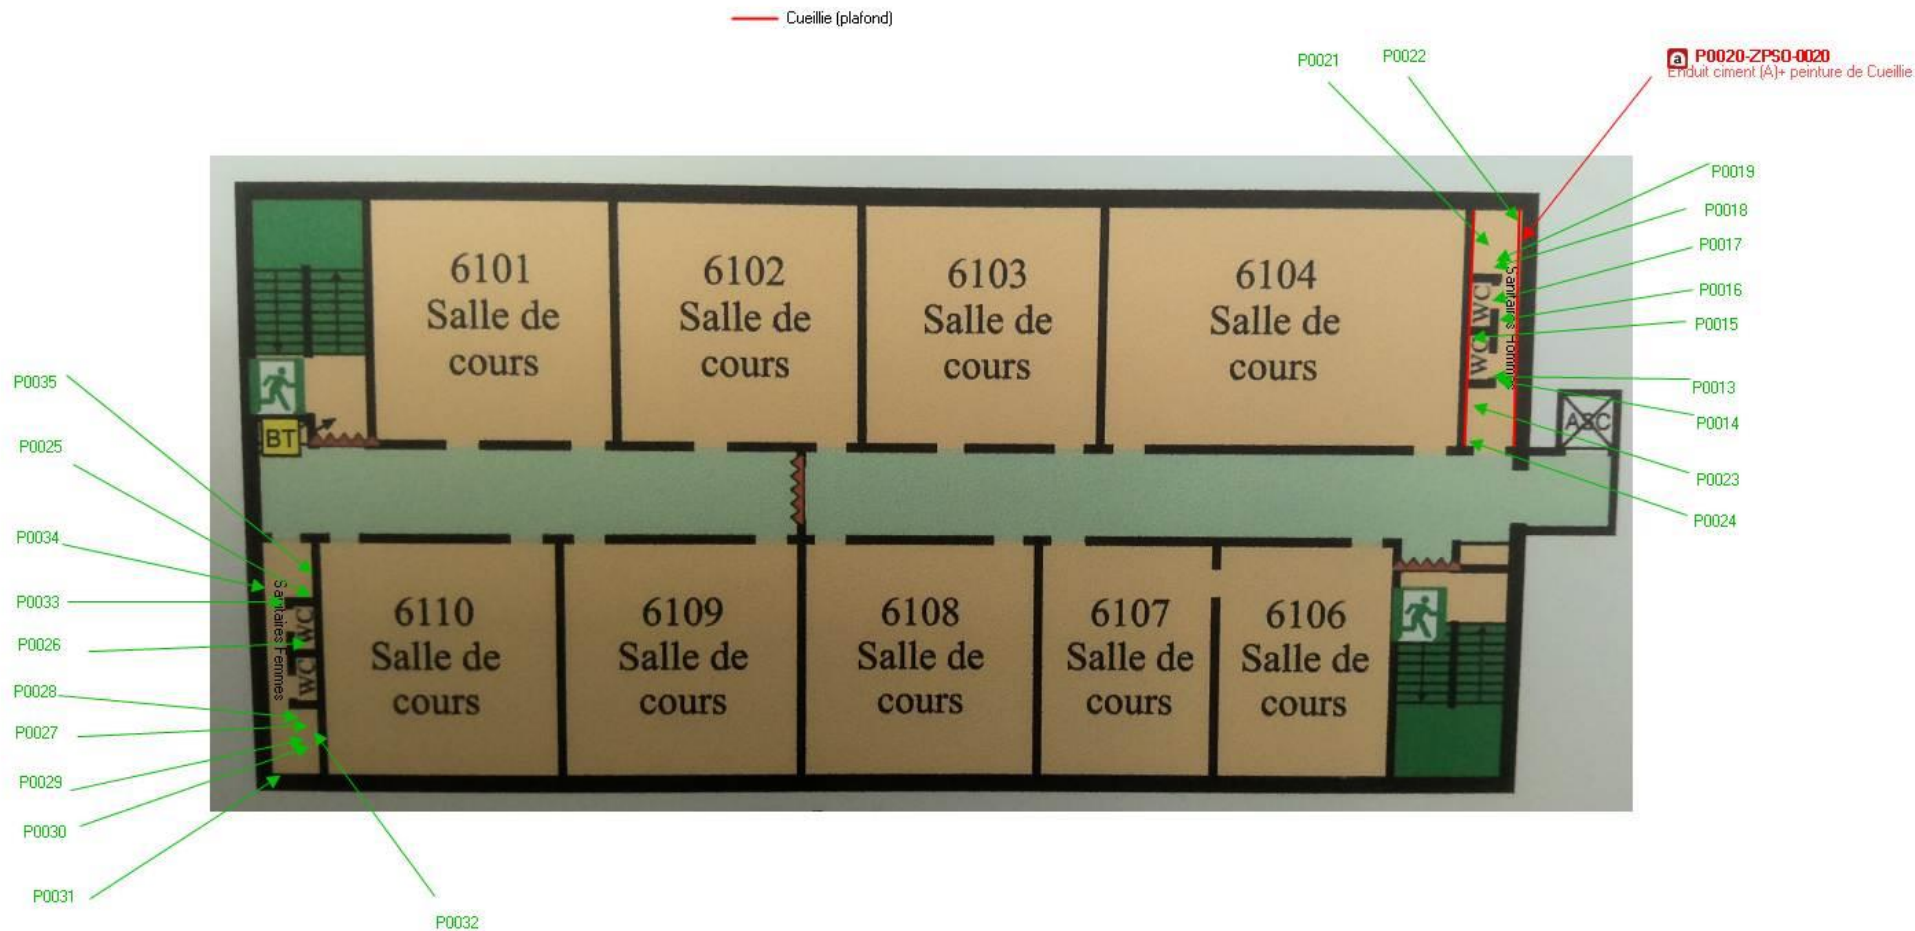
| Croquis 2 / 3 | |

| Localisation | Description du matériau <sup>(1)</sup> | Conclusion |
|---|---|---|
| Étage 1 - Sanitaires Hommes; Étage 1 - Sanitaires Femmes | Identifiant : ZPSO-0020<br>Description : Enduit ciment (A)+ peinture de Cueillie | Après analyse en laboratoire<br>(P0020) |

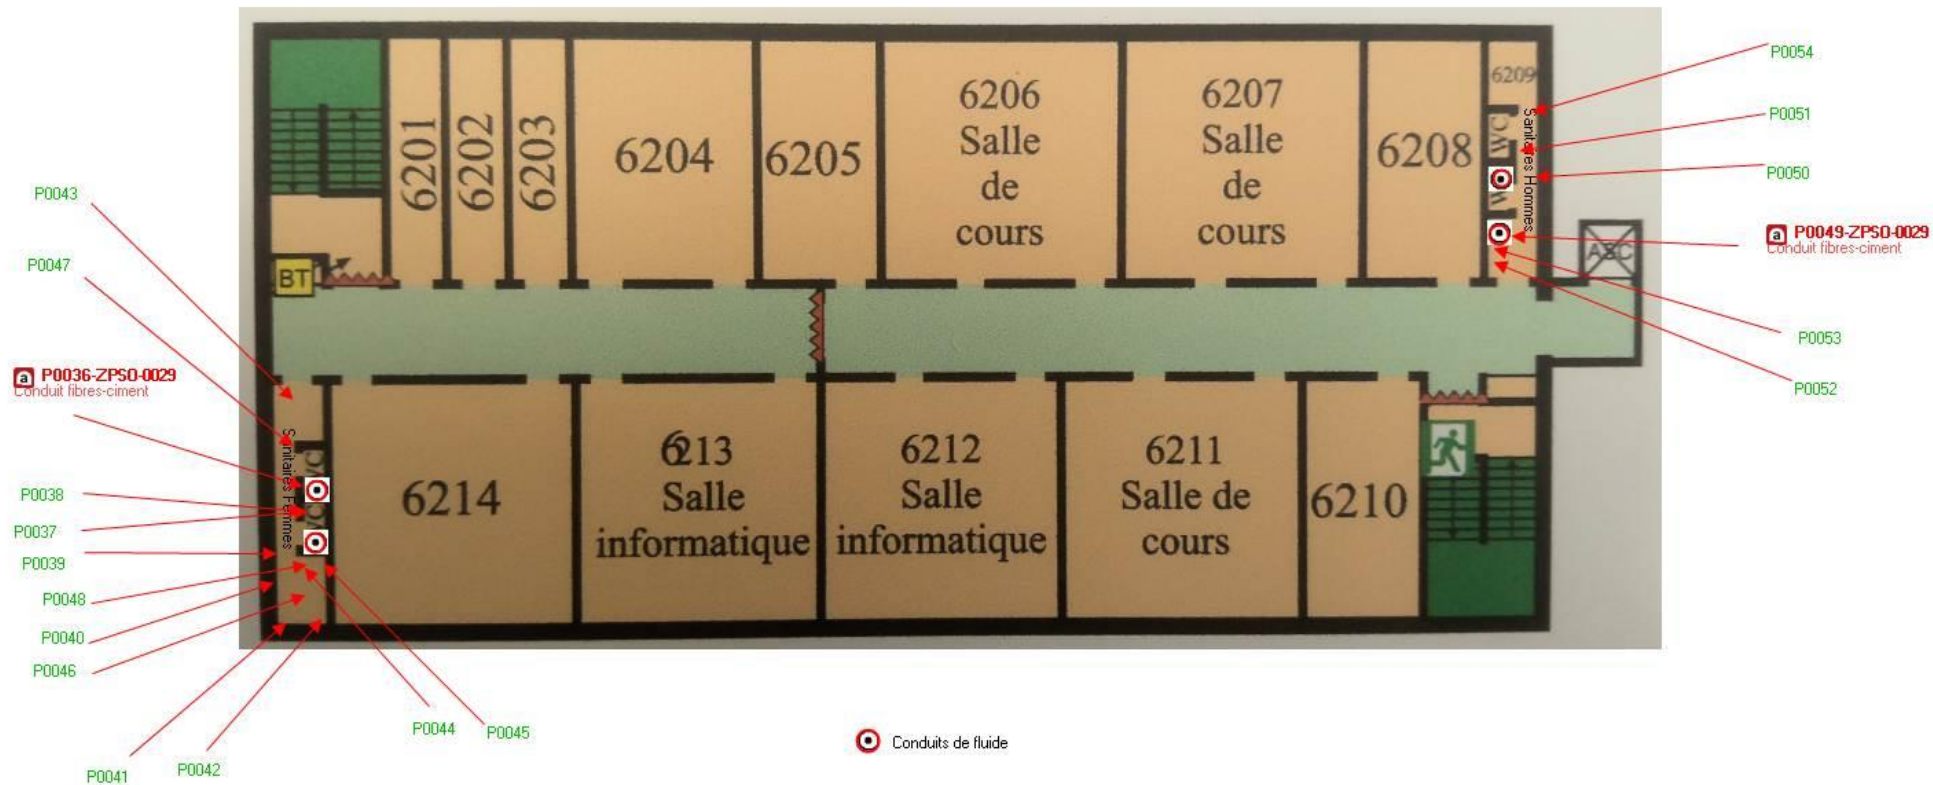
Croquis 3 / 3  
Version : V01  
du : 23/06/2025

| Localisation | Description du matériau <sup>(1)</sup> | Conclusion |
|---|---|---|
| Étage 2 - Sanitaires Femmes; Étage 2 - Sanitaires Hommes | Identifiant : ZPSO-0029<br>Description : Conduit fibres-ciment | Après analyse en laboratoire<br>(P0036; P0049) |
