## Rapport de repérage des matériaux et produits contenant de l'amiante avant réalisation de travaux dans un immeuble bâti

Numéro de dossier : UNIVNANTES\_03\_09\_09\_DATBAT\_01  
Norme employée : AFNOR NF X46-020 (Version d'août 2017)  
Date du repérage : 12/06/2025  
Heure d'arrivée : 08 h 30  
Date émission : 25/06/2025

Adresse : **IUT SAINT-NAZAIRE  
BATIMENT 9  
58 RUE MICHEL ANGE  
44600 ST NAZAIRE**

Réhabilitation des blocs sanitaires

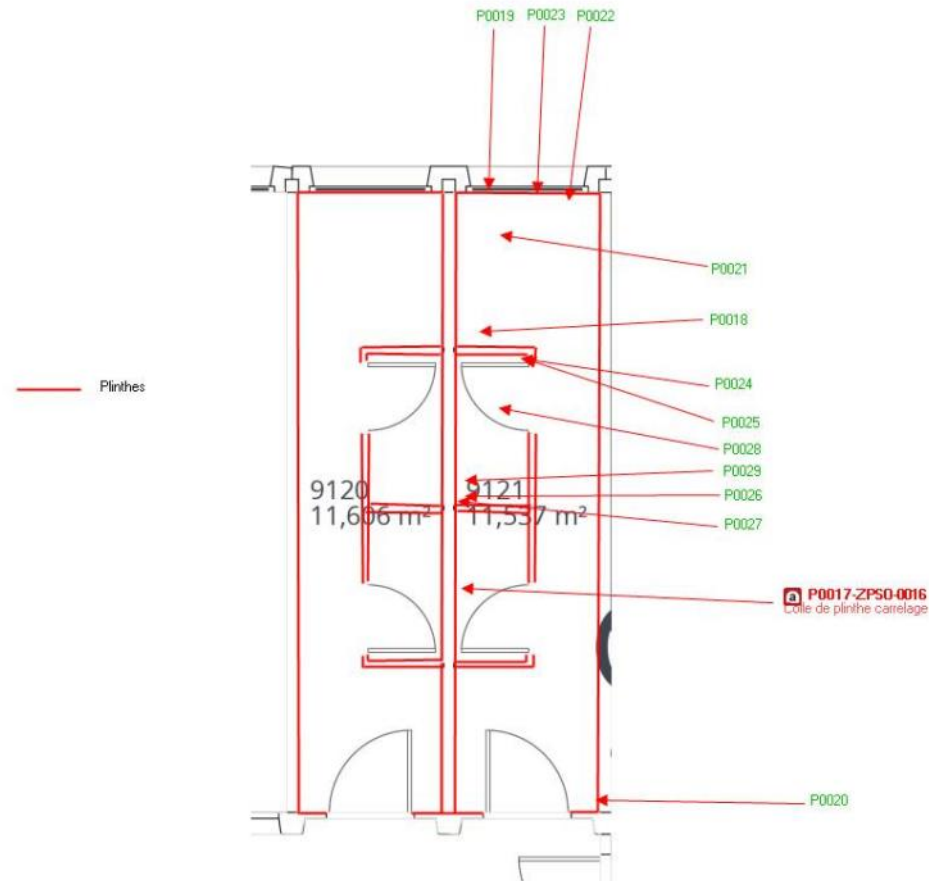
Propriétaire : Société NANTES UNIVERSITE  
1 QUAI DE TOURVILLE  
44035 NANTESBien : IUT SAINT-NAZAIRE  
BATIMENT 9  
58 RUE MICHEL ANGE  
44600 ST NAZAIREEtabli par : COU Hervé  
Société : AED Groupe  
Le : 25/06/2025Croquis 1 / 4  
Version : V01  
du : 25/06/2025

| <b>PXXX - MXXX</b> | Prélèvement présentant de l'amiante à l'analyse et matériau correspondant |

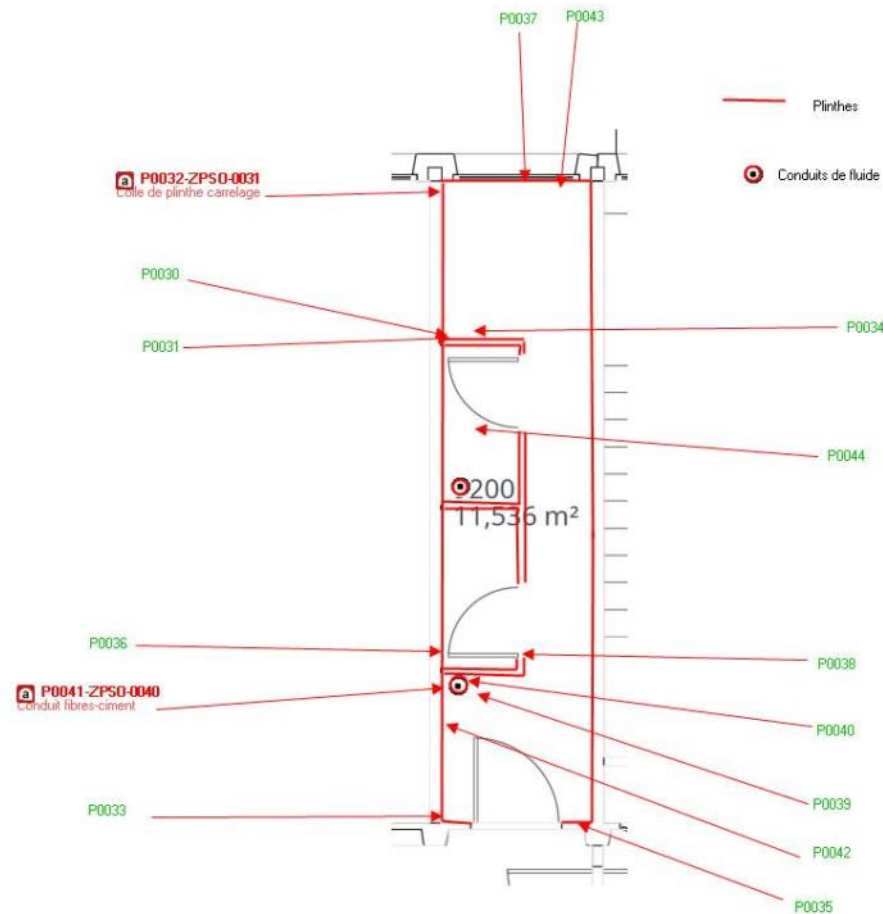
| <b>a</b> PXXX - MXXX | Prélèvement présentant de l'amiante à l'analyse et matériau correspondant |

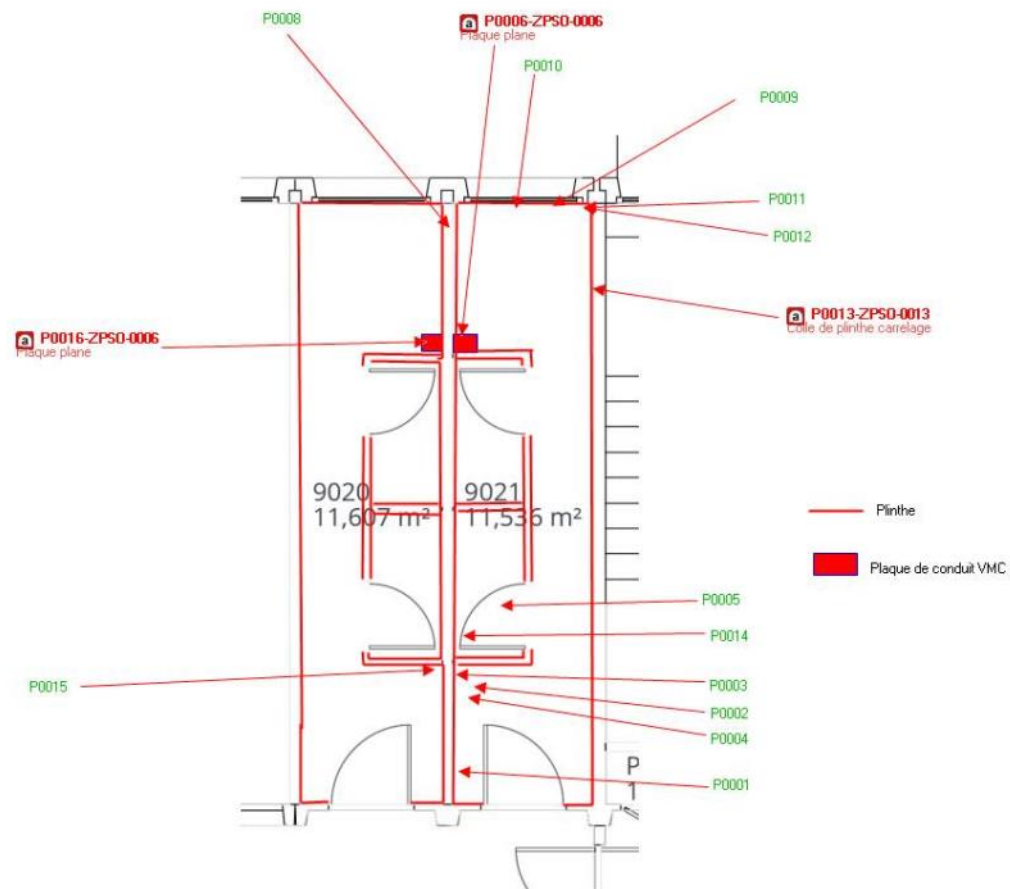
| <b>A</b> PXXX - MXXX | Prélèvement présentant de l'amiante à l'analyse et matériau correspondant |

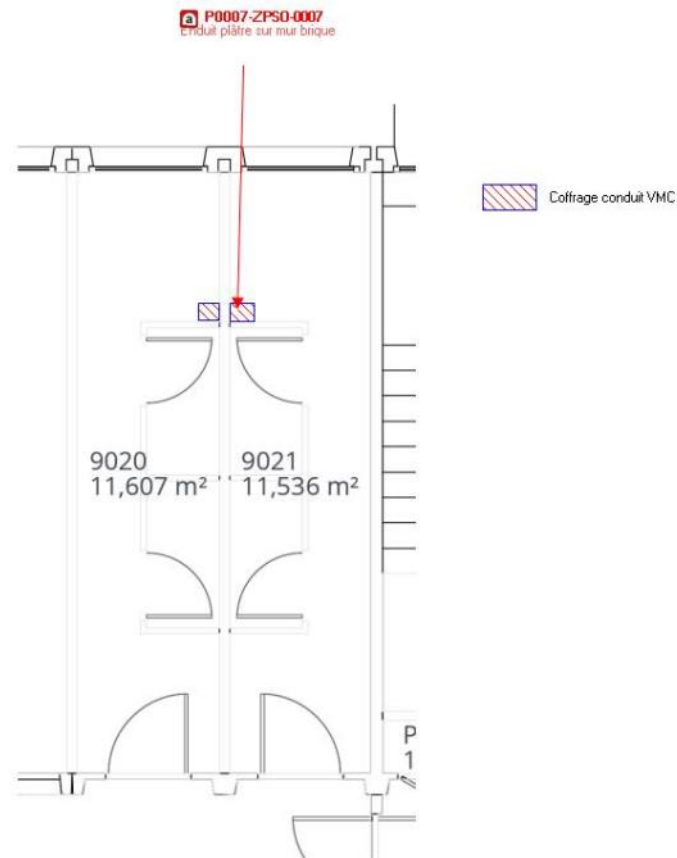
Croquis 4 / 4  
Version : V01  
du : 25/06/2025

| <b>a</b> PXXX - MXXX | Prélèvement présentant de l'amiante à l'analyse et matériau correspondant |
