## Rapport de mission de repérage des matériaux et produits contenant de l'amiante avant réalisation de travaux dans un immeuble bâti

Numéro d'offre : **40252 - A322216307 UIOSS V6**  
Numéro de contrat : **40252 - 22216307**  
Numéro de rapport (n° de tâche) :  
Date : **30/07/2024**

Lieu d'intervention :  
**UIOSS**  
**Rue Edouard VAILLANT**  
**37045 TOURS CEDEX**

| 1.4 | REFERENCE DU PROGRAMME DE TRAVAUX DEFINI PAR LE DONNEUR D'ORDRE |
|---|---|
| Phase APD du 22 juillet 2021<br>Nature des travaux envisagés : Réhabilitation des façades et du système de VMC et des chauffages <ul style="list-style-type: none"> <li>- Prélèvements des calorifugeages du R+10 – R+3 et du sous-sol</li> <li>- Prélèvements au niveau des allèges du RDC – R+2 et R+3</li> <li>- Prélèvement d'une menuiserie au R+1 après démontage</li> </ul> Les documents transmis par le donneur d'ordre pour établir le programme de travaux : <b>APD du 22 juillet 2021</b><br>Nature des travaux envisagés : Réhabilitation des façades et du système de VMC et des chauffages <ul style="list-style-type: none"> <li>- Prélèvements des calorifugeages du R+10 – R+3 et du sous-sol</li> <li>- Prélèvements aux niveaux des allèges du R

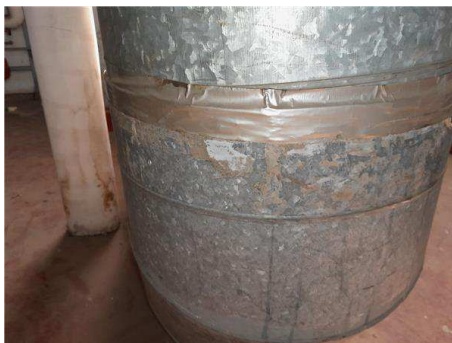
**PRELEVEMENT : P001 - AR-24-NS-035801-01**
**Emplacement**

| Etage | Local | Composant | Matériau / Produit | Critères(s) ayant permis de conclure | Réf sondage | Réf ZPSO |
|---|---|---|---|---|---|---|
| | | CTA - Gaine de ventilation | Joint gris | Résultat d'analyse (P001 - AR-24-NS-035801-01) | | |

| Nom du client | Numéro de dossier | Partie d'ouvrage |
|---|---|---|
| UIOSS Union imm | 40252 - 22216307 | R+10 - Local CTA |

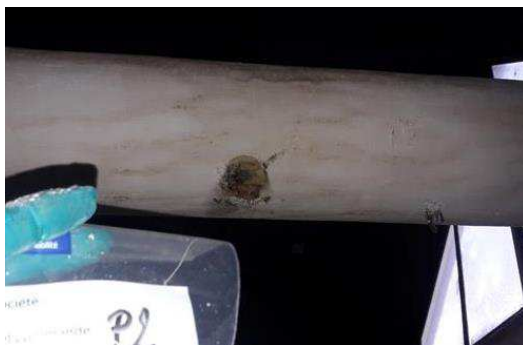
## PRELEVEMENT : P002

| Etage | Local | Composant | Matériau / Produit | Critères(s) ayant permis de conclure | Réf sondage | Réf ZPSO |
|---|---|---|---|---|---|---|
| | | Conduit de fluide - Calorifugeage type 3 polystyrène | Peinture beige + toile | Résultat d'analyse (P001 IT072203-57400) | | |

| Nom du client | Numéro de dossier | Partie d'ouvrage |
|---|---|---|
| UIOSS Union imm | 40252 - 22216307 | R+10 - Local CTA |

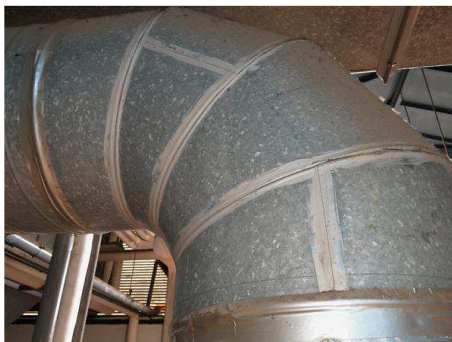
## PRELEVEMENT : P002 - AR-24-NS-035801-01

| Etage | Local | Composant | Matériau / Produit | Critères(s) ayant permis de conclure | Réf sondage | Réf ZPSO |
|---|---|---|---|---|---|---|
| | | CTA - Gaine de ventilation circulaire partie haute | Peinture grise | Résultat d'analyse (P002 - AR-24-NS-035801-01) | | |

| Nom du client | Numéro de dossier | Partie d'ouvrage |
|---|---|---|
| UIOSS Union imm | 40252 - 22216307 | R+10 - Local CTA |

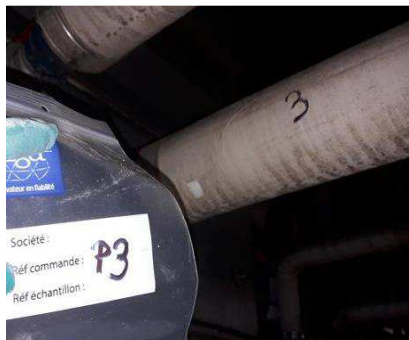
## PRELEVEMENT : P003

| Etage | Local | Composant | Matériau / Produit | Critères(s) ayant permis de conclure | Réf sondage | Réf ZPSO |
|---|---|---|---|---|---|---|
| R+10 | Local CTA | Conduit de fluide - Calorifugeage type 3 polystyrène | Plâtre + toile | Résultat d'analyse (P003) | | |

| Nom du client | Numéro de dossier | Partie d'ouvrage |
|---|---|---|
| UIOSS Union imm | 40252 - 22216307 | R+10 - Local CTA |

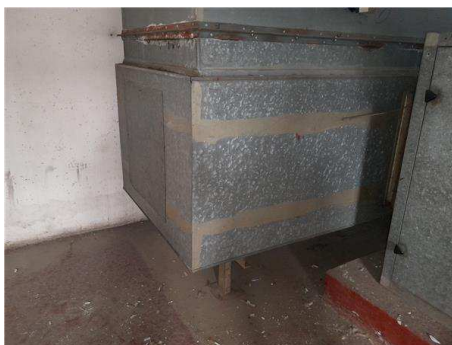
## PRELEVEMENT : P003 - AR-24-NS-035801-01

| Etage | Local | Composant | Matériau / Produit | Critères(s) ayant permis de conclure | Réf sondage | Réf ZPSO |
|---|---|---|---|---|---|---|
| | | CTA - Gaine de ventilation rectangulaire | Peinture beige | Résultat d'analyse (P003 - AR-24-NS-035801-01) | | |

| Nom du client | Numéro de dossier | Partie d'ouvrage |
|---|---|---|
| UIOSS Union imm | 40252 - 22216307 | R+10 - Local CTA |

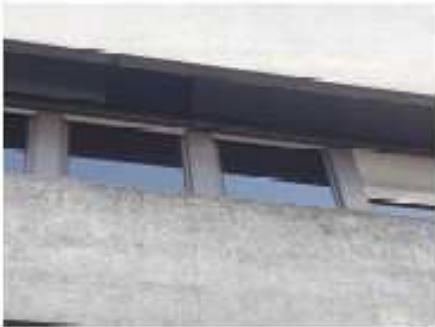
| <b>PRELEVEMENT : P003</b> | | |

| Etage | Local | Composant | Matériau / Produit | Critères(s) ayant permis de conclure | Réf sondage | Réf ZPSO |
|---|---|---|---|---|---|---|
| Extérieur | Façade | Cache moineau<br>Plaques lisses | Fibre -ciment + colle | Résultat d'analyse (P003 IT072109-40431) | | |

| UIOSS | 29615 21445474 | Extérieurs façades |

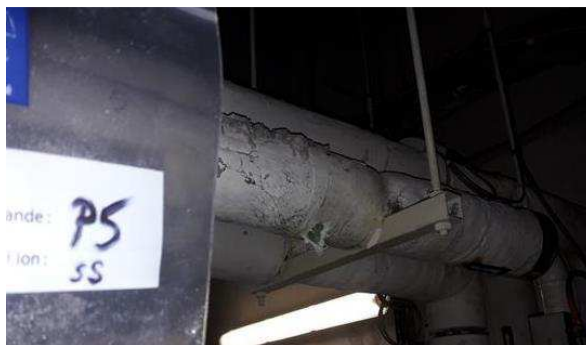
## PRELEVEMENT : P005

| Etage | Local | Composant | Matériau / Produit | Critères(s) ayant permis de conclure | Réf sondage | Réf ZPSO |
|---|---|---|---|---|---|---|
| | | Conduit de fluide | Plâtre + toile + isolant vert | Résultat d'analyse (P005) | | |

| Nom du client | Numéro de dossier | Partie d'ouvrage |
|---|---|---|
| UIOSS Union imm | 40252 - 22216307 | R-1 - Chaufferie |

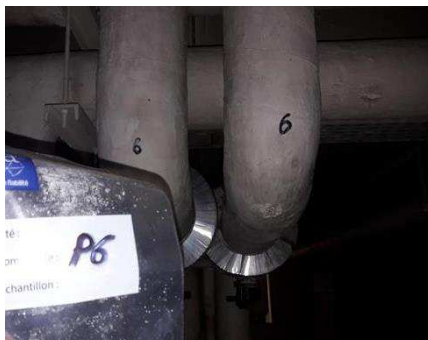
## PRELEVEMENT : P006

| Etage | Local | Composant | Matériau / Produit | Critères(s) ayant permis de conclure | Réf sondage | Réf ZPSO |
|---|---|---|---|---|---|---|
| | | Conduit de fluide | Plâtre + toile + produit bitumineux + polystyrène | Résultat d'analyse (P006) | | |

| Nom du client | Numéro de dossier | Partie d'ouvrage |
|---|---|---|
| UIOSS Union imm | 40252 - 22216307 | R-1 - Chaufferie |

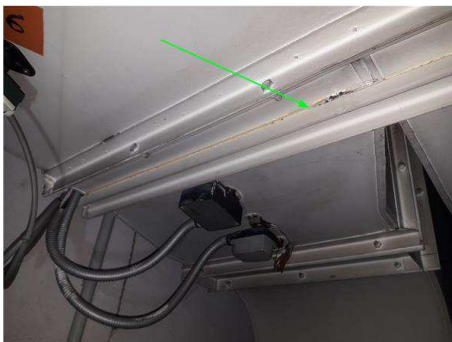
## PRELEVEMENT : P008

| Etage | Local | Composant | Matériau / Produit | Critères(s) ayant permis de conclure | Réf sondage | Réf ZPSO |
|---|---|---|---|---|---|---|
| | | CTA - Conduit de ventilation | Joint noir + peinture beige | Résultat d'analyse (P008) | | |

| Nom du client | Numéro de dossier | Partie d'ouvrage |
|---|---|---|
| UIOSS Union imm | 40252 - 22216307 | R-1 - Chaufferie |

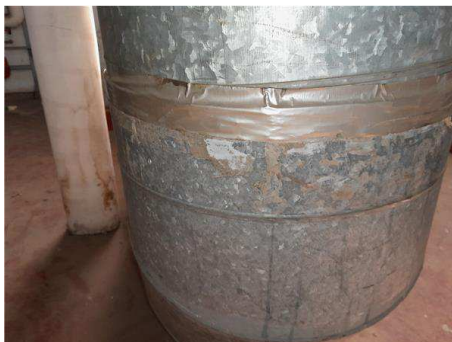
## PRELEVEMENT : Ref 84217-C24086750 - P001

| Etage | Local | Composant | Matériau / Produit | Critères(s) ayant permis de conclure | Réf sondage | Réf ZPSO |
|---|---|---|---|---|---|---|
| | | Gaine de ventilation circulaire partie basse | Joint gris | Résultat d'analyse (Réf 84217-C24086750 - P001) | | |

| Nom du client | Numéro de dossier | Partie d'ouvrage |
|---|---|---|
| UIOSS Union imm | 40252 - 22216307 | R-1 - Chaufferie |

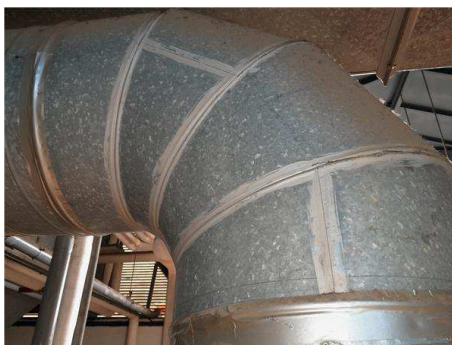
## PRELEVEMENT : Ref 84217-C24086750 - P002

| Etage | Local | Composant | Matériau / Produit | Critères(s) ayant permis de conclure | Réf sondage | Réf ZPSO |
|---|---|---|---|---|---|---|
| | | Gaine de ventilation circulaire partie haute | Joint gris | Résultat d'analyse (Réf 84217-C24086750 - P002) | | |

| Nom du client | Numéro de dossier | Partie d'ouvrage |
|---|---|---|
| UIOSS Union imm | 40252 - 22216307 | R-1 - Chaufferie |

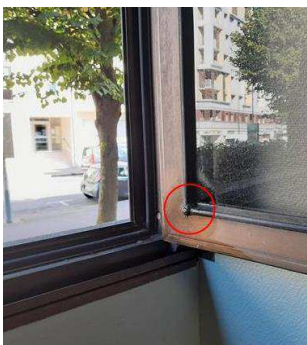
## PRELEVEMENT : Ref 84217-C24086750 - P007

| Etage | Local | Composant | Matériau / Produit | Critères(s) ayant permis de conclure | Réf sondage | Réf ZPSO |
|---|---|---|---|---|---|---|
| | | Façades - Ouvrant angles | Joint noir dans les angles | Résultat d'analyse (Réf 84217-C24086750 - P007) | | |

| Nom du client | Numéro de dossier | Partie d'ouvrage |
|---|---|---|
| UIOSS Union imm | 40252 - 22216307 | R+1 - Bureau |

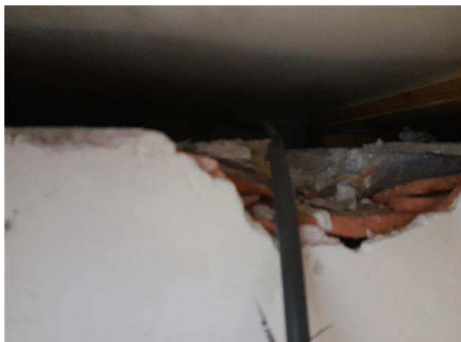
## PRELEVEMENT : Ref 86721 - 2427811.1 P004

| Etage | Local | Composant | Matériau / Produit | Critères(s) ayant permis de conclure | Réf sondage | Réf ZPSO |
|---|---|---|---|---|---|---|
| R+2 | Bureau 210 | Cloison brique - Allège de fenêtre | Enduit plâtre | Résultat d'analyse (Réf 86721 - 2427811.1 P004) | | |

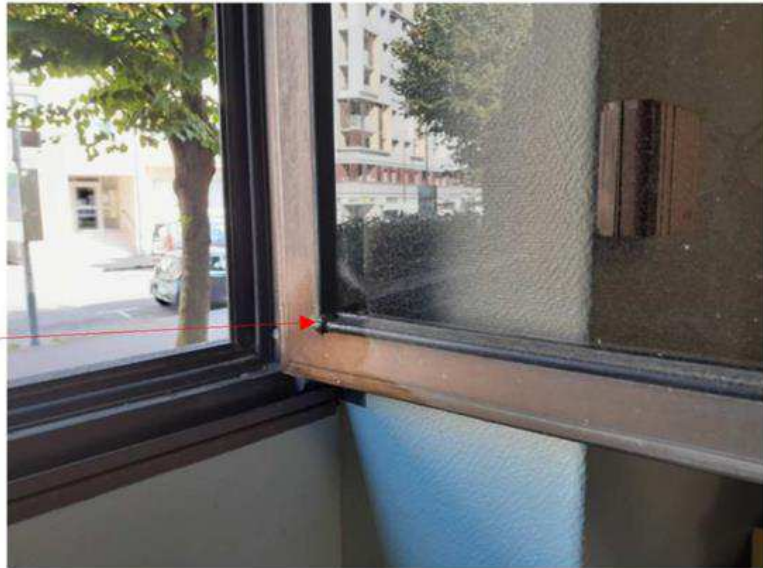
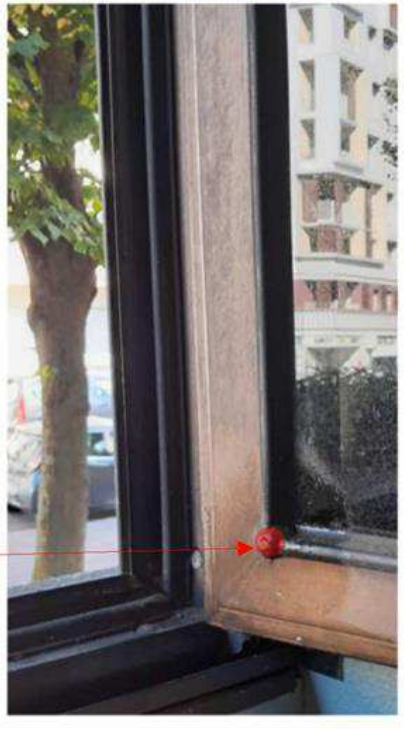
P007  
Joint

Joint à chaque angle de l'ouvrant  
des menuiseries alu contenant de  
l'amiante
