## Rapport de mission de repérage des matériaux et produits contenant de l'amiante avant réalisation de travaux dans un immeuble bâti

Lieu d'intervention :  
**UIOSS**  
**6 rue Alexander fleming**  
**37045 TOURS CEDEX**

Phase APD du 22 juillet 2021  
 Nature des travaux envisagés : Réhabilitation des façades et du système de VMC et des chauffages  
 - Prélèvements des calorifugeages du R+10 – R+3 et du sous-sol  
 - Prélèvements au niveau des allèges du RDC – R+2 et R+3  
 - Prélèvement d'une menuiserie au R+1 après démontage  
 Les documents transmis par le donneur d'ordre pour établir le programme de travaux : **APD du 22 juillet 2021**  
 Nature des travaux envisagés : Réhabilitation des façades et du système de VMC et des chauffages  
 - Prélèvements des calorifugeages du R+10 – R+3 et du sous-sol  
 - Prélèvements aux niveaux des allèges du RDC – R+2 et R+3  
 - Prélèvements d'une menuiserie au R+1  
 - Prélèvements de 3 joints en façade : JD – Meneau – Jonction

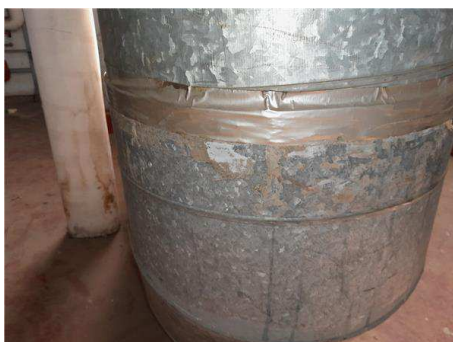
**PRELEVEMENT : P001 - AR-24-NS-035801-01**
**Emplacement**

| Etage | Local | Composant | Matériau / Produit | Critères(s) ayant permis de conclure | Réf sondage | Réf ZPSO |
|---|---|---|---|---|---|---|
| | | CTA - Gaine de<br>ventilation | Joint gris | Résultat d'analyse (P001<br>- AR-24-NS-035801-01) | | |

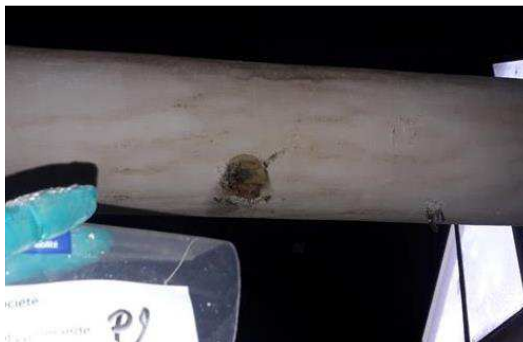
## PRELEVEMENT : P002

| Etage | Local | Composant | Matériau / Produit | Critères(s) ayant permis de conclure | Réf sondage | Réf ZPSO |
|---|---|---|---|---|---|---|
| | | Conduit de fluide -<br>Calorifugeage type<br>3 polystyrène | Peinture beige + toile | Résultat d'analyse<br>(P002 IT072203-57401) | | |

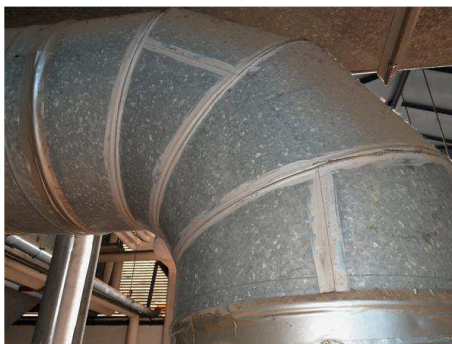
## PRELEVEMENT : P002 - AR-24-NS-035801-01

| Etage | Local | Composant | Matériau / Produit | Critères(s) ayant permis de conclure | Réf sondage | Réf ZPSO |
|---|---|---|---|---|---|---|
| | | CTA - Gaine de ventilation circulaire partie haute | Peinture grise | Résultat d'analyse (P002 - AR-24-NS-035801-01) | | |

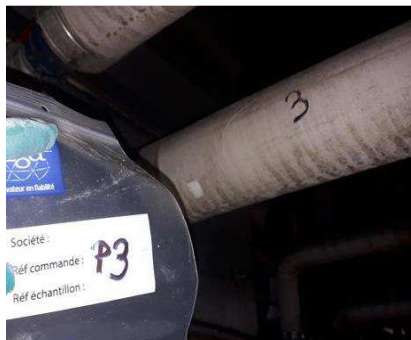
## PRELEVEMENT : P003

| Etage | Local | Composant | Matériau / Produit | Critères(s) ayant permis de conclure | Réf sondage | Réf ZPSO |
|---|---|---|---|---|---|---|
| R+10 | Local CTA | Conduit de fluide -<br>Calorifugeage type<br>3 polystyrène | Plâtre + toile | Résultat d'analyse<br>(P003) | | |

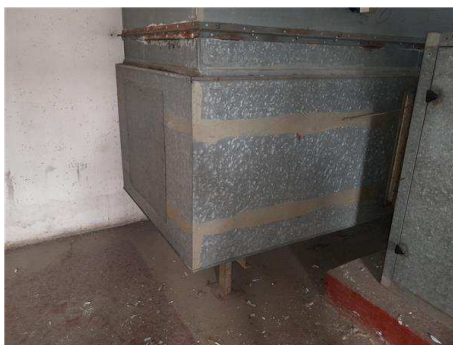
## PRELEVEMENT : P003 - AR-24-NS-035801-01

| Etage | Local | Composant | Matériau / Produit | Critères(s) ayant permis de conclure | Réf sondage | Réf ZPSO |
|---|---|---|---|---|---|---|
| | | CTA - Gaine de ventilation rectangulaire | Peinture beige | Résultat d'analyse (P003 - AR-24-NS-035801-01) | | |

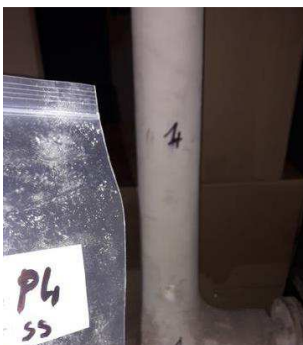
## PRELEVEMENT : P004

| Etage | Local | Composant | Matériau / Produit | Critères(s) ayant permis de conclure | Réf sondage | Réf ZPSO |
|---|---|---|---|---|---|---|
| R-1 | Chaufferie | Conduit de fluide - Calorifugeage type 4 | Plâtre + toile + PVC | Résultat d'analyse (P004) | | |

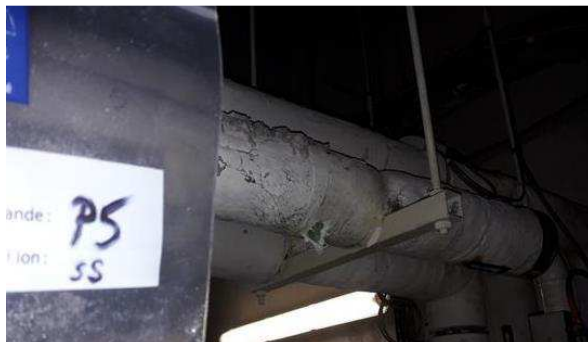
## PRELEVEMENT : P005

| Etage | Local | Composant | Matériau / Produit | Critères(s) ayant permis de conclure | Réf sondage | Réf ZPSO |
|---|---|---|---|---|---|---|
| | | Conduit de fluide | Plâtre + toile + isolant vert | Résultat d'analyse (P005) | | |

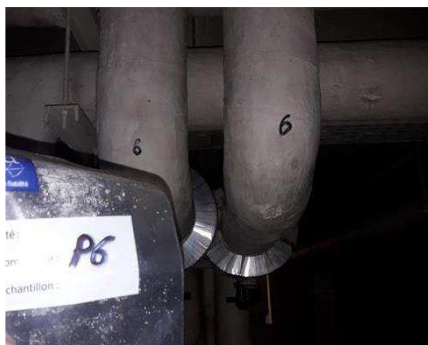
## PRELEVEMENT : P006

| Etage | Local | Composant | Matériau / Produit | Critères(s) ayant permis de conclure | Réf sondage | Réf ZPSO |
|---|---|---|---|---|---|---|
| | | Conduit de fluide | Plâtre + toile + produit bitumineux + polystyrène | Résultat d'analyse (P006) | | |

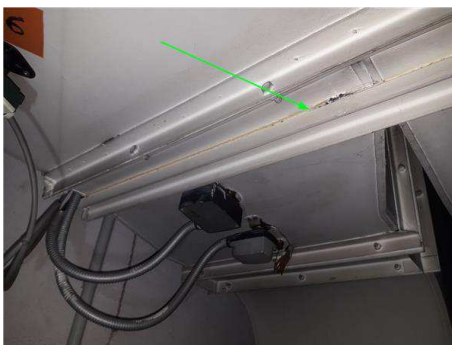
**PRELEVEMENT : P008**
**Emplacement**

| Etage | Local | Composant | Matériau / Produit | Critères(s) ayant permis de conclure | Réf sondage | Réf ZPSO |
|---|---|---|---|---|---|---|
| | | CTA - Conduit de ventilation | Joint noir + peinture beige | Résultat d'analyse (P008) | | |

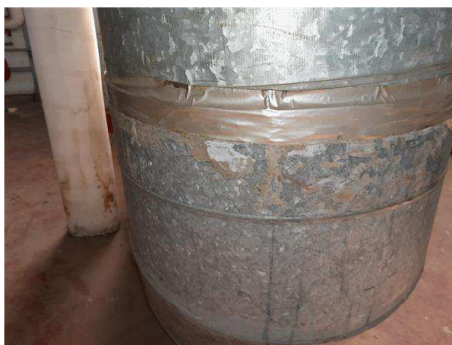
**PRELEVEMENT : Ref 84217-C24086750 - P001**
**Emplacement**

| Etage | Local | Composant | Matériau / Produit | Critères(s) ayant permis de conclure | Réf sondage | Réf ZPSO |
|---|---|---|---|---|---|---|
| | | Gaine de ventilation circulaire partie basse | Joint gris | Résultat d'analyse (Ref 84217-C24086750 - P001) | | |

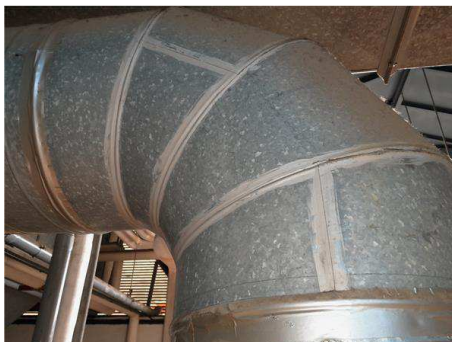
**PRELEVEMENT : Ref 84217-C24086750 - P002**
**Emplacement**

| Etage | Local | Composant | Matériau / Produit | Critères(s) ayant permis de conclure | Réf sondage | Réf ZPSO |
|---|---|---|---|---|---|---|
| | | Gaine de ventilation circulaire partie haute | Joint gris | Résultat d'analyse (Ref 84217-C24086750 - P002) | | |

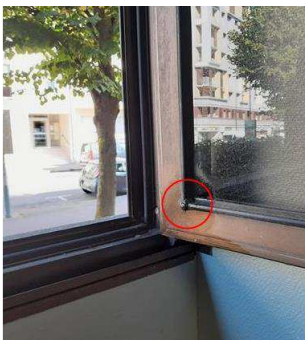
**PRELEVEMENT : Ref 84217-C24086750 - P007**
**Emplacement**

| Etage | Local | Composant | Matériau / Produit | Critères(s) ayant permis de conclure | Réf sondage | Réf ZPSO |
|---|---|---|---|---|---|---|
| | | Façades - Ouvrant<br>angles | Joint noir dans les<br>angles | Résultat d'analyse (Réf<br>84217-C24086750 -<br>P007) | | |

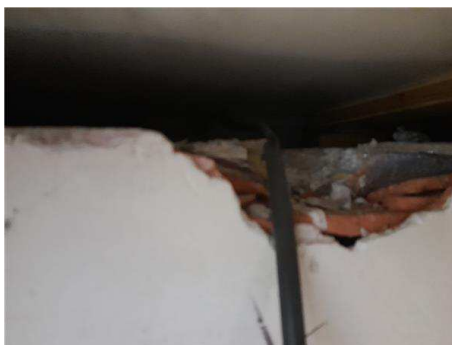
**PRELEVEMENT : Ref 86721 - 2427811.1 P004**
**Emplacement**

| Etage | Local | Composant | Matériau / Produit | Critères(s) ayant permis de conclure | Réf sondage | Réf ZPSO |
|---|---|---|---|---|---|---|
| R+2 | Bureau 210 | Cloison brique - Allège de fenêtre | Enduit plâtre | Résultat d'analyse (Réf 86721 - 2427811.1 P004) | | |

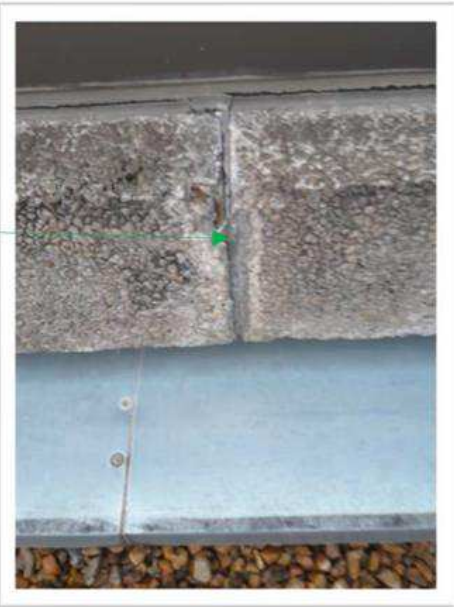
| Etage | Local | Composant | Matériau / Produit | Critères(s) ayant permis de conclure | Réf sondage | Réf ZPSO |
|---|---|---|---|---|---|---|
| | | Façade - Joint de jonction | Joint gris | Résultat d'analyse (P003 AR-24-NS-057132-01) | | |

P003  
Joint de jonction  
joint gris

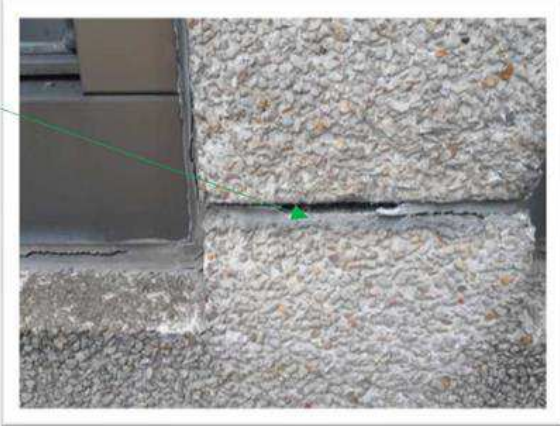
| Etage | Local | Composant | Matériau / Produit | Critères(s) ayant permis de conclure | Réf sondage | Réf ZPSO |
|---|---|---|---|---|---|---|
| | | Façade - Joint de meneau | Joint gris | Résultat d'analyse (P002 AR-24-NS-057132-01) | | |

P002  
Meneau joint  
gris

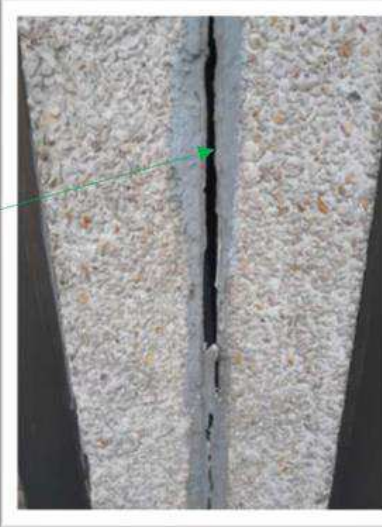
| Etage | Local | Composant | Matériau / Produit | Critères(s) ayant permis de conclure | Réf sondage | Réf ZPSO |
|---|---|---|---|---|---|---|
| Extérieur | Façades | Façade - Joint de dilatation | Joint gris | Résultat d'analyse (P001 AR-24-NS-057132-01) | | |

P001  
JD joint gris
