# DOSSIER TECHNIQUE AMIANTE

**CITE ADMINISTRATIVE  
BAT B - DDTM**

Boulevard Tourasse  
64000 PAU

### FICHE RECAPITULATIVE DU DOSSIER TECHNIQUE AMIANTE

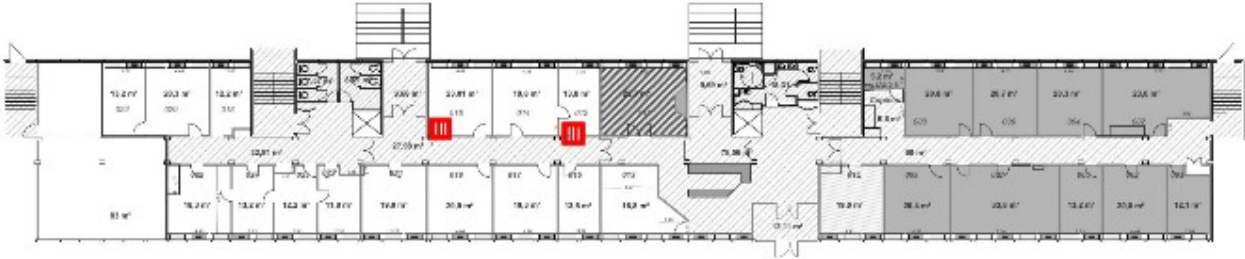
| PLANCHE DE REPERAGE TECHNIQUE | | |

| PLANCHE DE REPERAGE TECHNIQUE | | |
|---|---|---|
| <div>Matériaux et produits contenant de l'amiante :</div> <div>■ Conduits (Liste B)</div> | | |

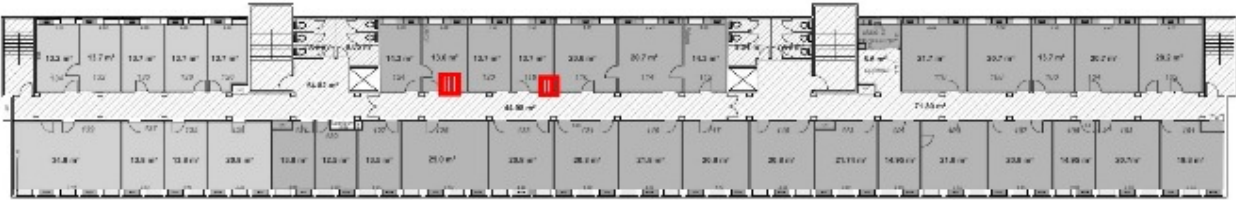
PLANCHE DE REPERAGE TECHNIQUE

| PLANCHE DE REPERAGE TECHNIQUE | | |
|---|---|---|
| Matériaux et produits contenant de l'amiante :<br><div>■ Conduits (Liste B)</div> | | |

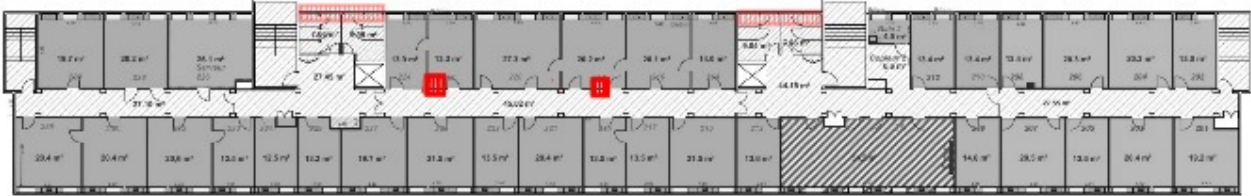
| PLANCHE DE REPERAGE TECHNIQUE | | |

Panneaux (Liste B)

Conduits (Liste B)

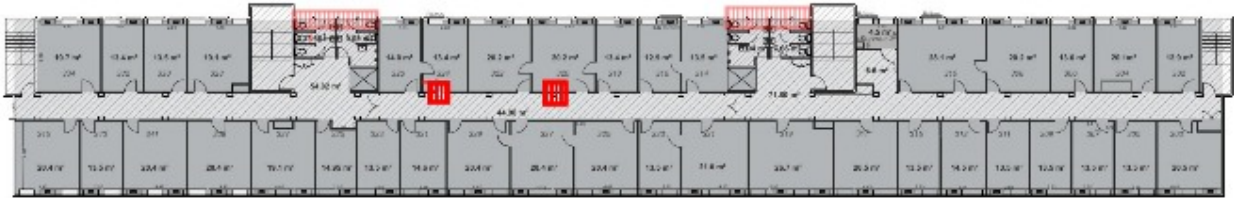
| PLANCHE DE REPERAGE TECHNIQUE | | |

| PLANCHE DE REPERAGE TECHNIQUE | | |
|---|---|---|
| <div>Matériaux et produits contenant de l'amiante :</div> <div><div></div> Panneaux (Liste B)</div> <div><div></div> Conduits (Liste B)</div> | | |

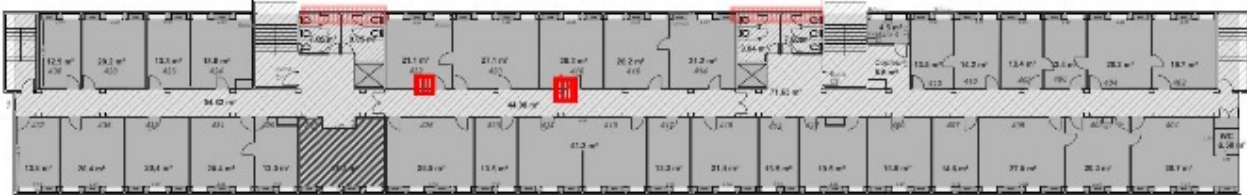
| PLANCHE DE REPERAGE TECHNIQUE | | |

| PLANCHE DE REPERAGE TECHNIQUE | | |
|---|---|---|
| <div>Matériaux et produits contenant de l'amiante :</div> <div><div></div> Panneaux (Liste B)</div> <div><div></div> Conduits (Liste B)</div> | | |
