# ACCESSIBILITE DES ERP AUX PERSONNES HANDICAPEES

| Etablissement concerné | <b>HOTEL CONSULAIRE<br/>8 BOULEVARD DU ROI RENE<br/>49000 ANGERS</b> | N° d'affaire: HAF4866/1<br>Référence du rapport :<br>215B0/15/5061 |
| Client | CCI DE MAINE ET LOIRE | Date du rapport :<br>22/10/2015 |

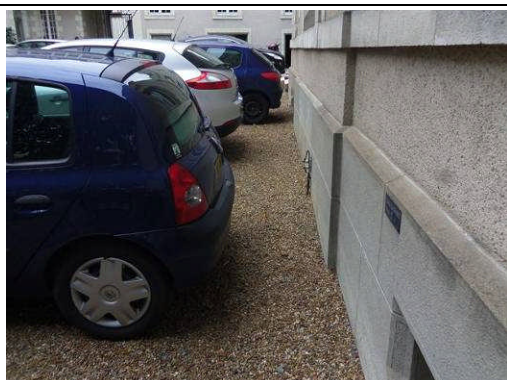
**Localisation :** Accès à l'entrée côté parking

**Observations :** Absence de cheminement adapté.

Création d'un cheminement adapté de 1,20 m de largeur et non meuble.

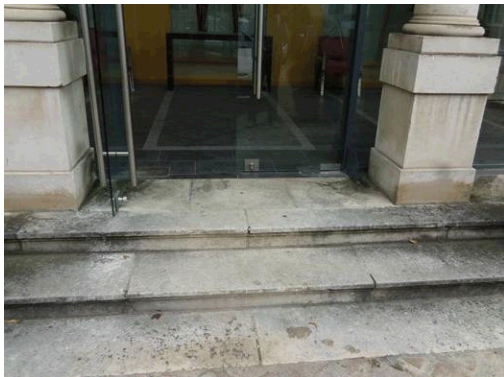
**Localisation** : Extérieur côté parking

**Observations** : Absence de nez de marche, de bande de rappel à la vigilance ainsi que d'un contraste visuel sur la première et la dernière contre-marche.

Mettre les marches en conformité avec le §7.1.II 2°

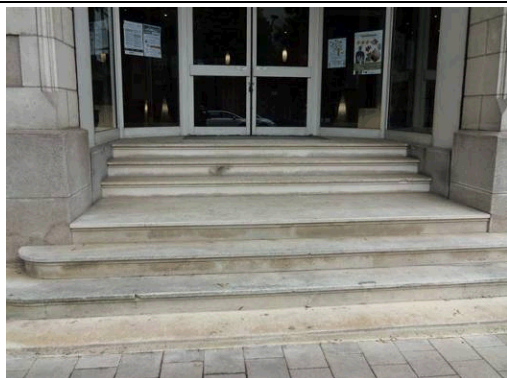
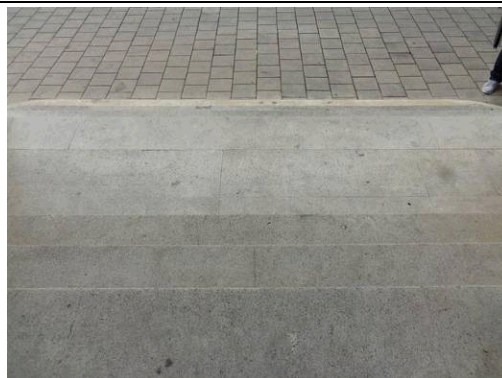
**Localisation** : Escalier entrée principale

**Observations** : Absence de nez de marche, de contre-marches repérés visuellement, de bande d'éveil à la vigilance ainsi que de main-courantes.

Mettre l'escalier en conformité avec le §7.1.II 2° et 3°

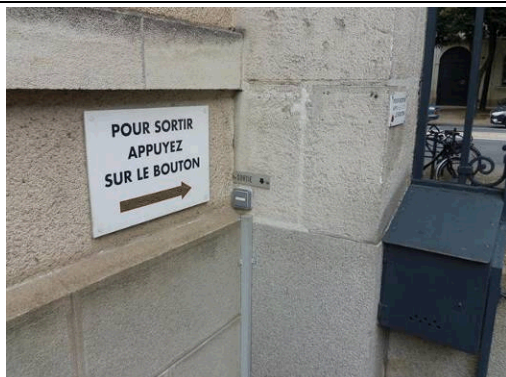
**Localisation :** Système de déverrouillage pour sortir.

**Observations :** Temporisation du système d'ouverture trop courte et implantation à moins de 40 cm de l'angle rentrant

Réglage et déplacement de commande

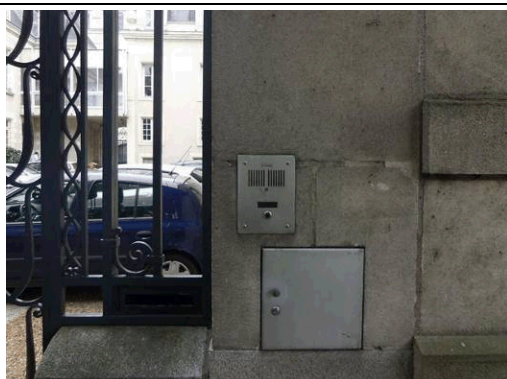
**Localisation** : Entrée côté parking.

**Observations** : Absence d'indication sonore et visuelle lié au système de déverrouillage

Mise en place d'un indicateur sonore et visuel associé au système de déverrouillage.

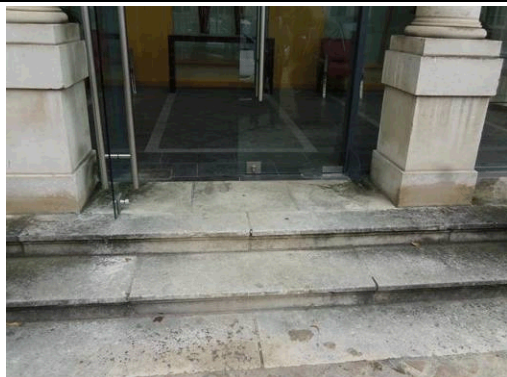
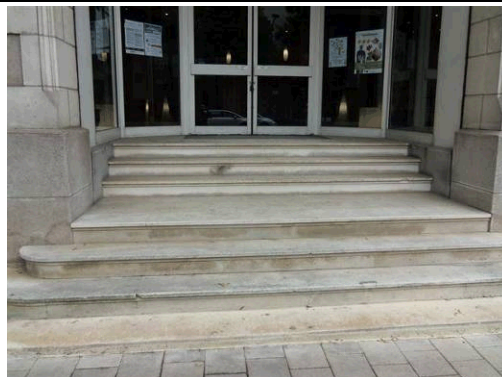
**Localisation** : Entrée établissement**Observations** : Présence de marches sur les 2 entrées

Etudier un cheminement accessible en passant côté cour  
Décaler la barrière levante.  
Créer un cheminement circulaire et matérialisé dans la cour.  
Créer une rampe avec espace de manoeuvre de porte pour accéder.

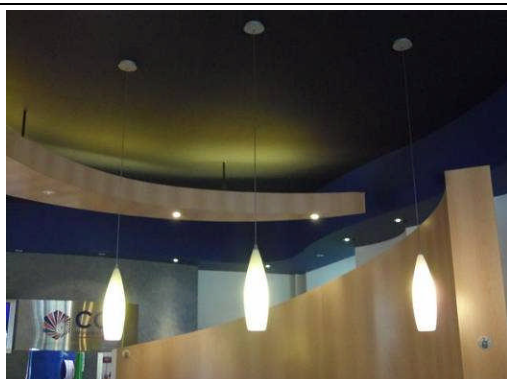
**Localisation** : Banque d'accueil**Observations** : Eclairage mesuré inférieur à 200 lux

Améliorer l'éclairage de manière à obtenir 200 lux minimum

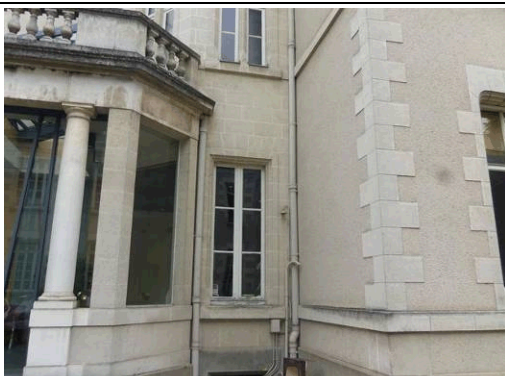
**Localisation** : Bâtiment principal

**Observations** : Absence d'accès à l'étage.

Installer un ascenseur conforme à la norme NF EN81-70

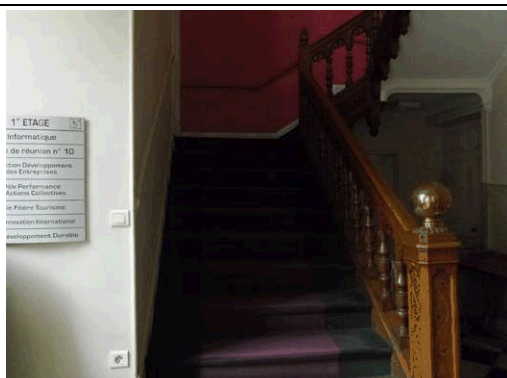
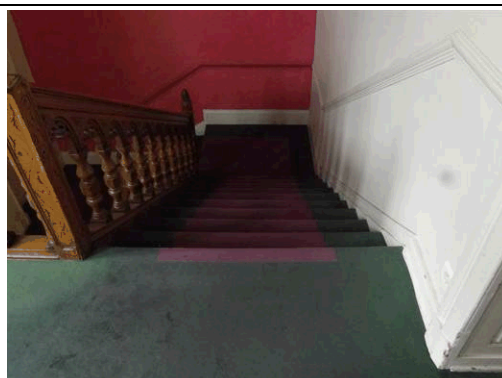
**Localisation :** Escalier salle de réunion n°10**Observations :** Escalier non adapté.

Mettre l'escalier en conformité avec l'article 7.1.II §2 et 3

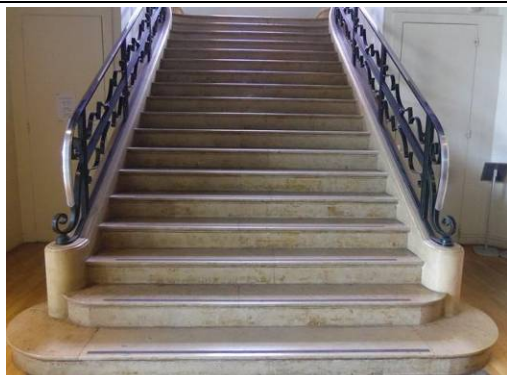
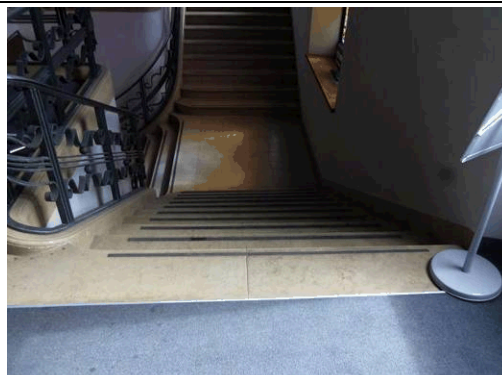
**Localisation :** Escalier principal**Observations :** Escalier non adapté.

Mettre l'escalier en conformité avec le §7.1.II 2° et 3°

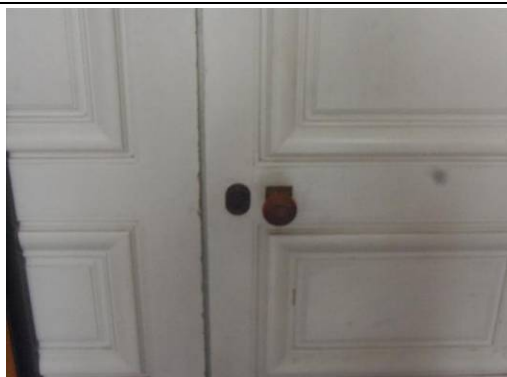
Localisation : Salle n°1

Observations : Présence d'une poignée de porte type "bouton"

Mise en place de poignée facilement préhensible type "bec de canne".

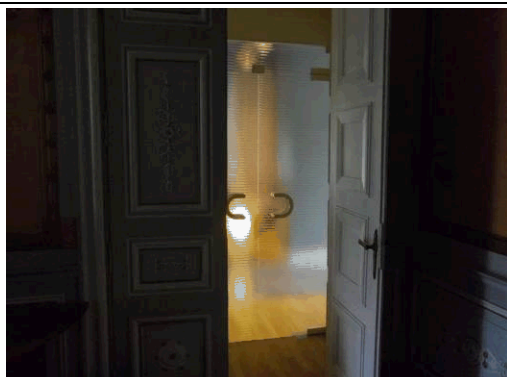
**Localisation :** Porte vitrée du sas d'accès au salon.

**Observations :** La porte a un effort d'ouverture supérieur à 50 N.

Régler le système de fermeture de la porte.

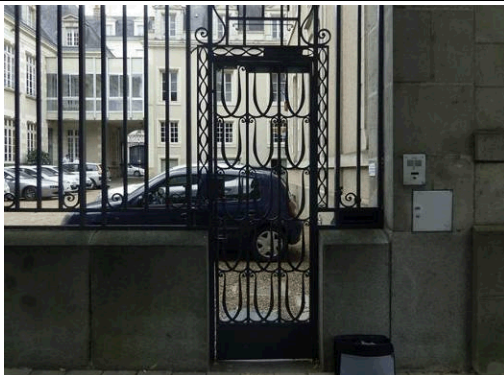
**Localisation** : Entrée côté parking.**Observations** : Largeur utile de passage inférieure à 0,77 m.

Mise en place d'une porte offrant une largeur de passage utile de 0,77 m minimum.  
Problème pouvant également être réglé par la création du cheminement et le décalage de la barrière levante

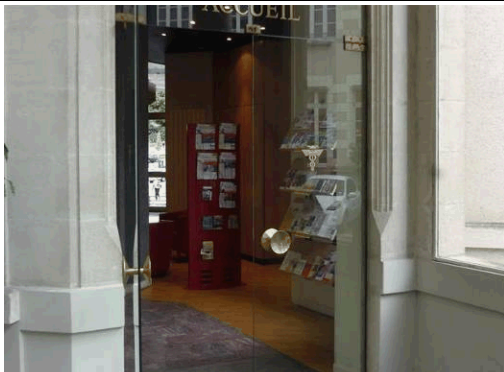
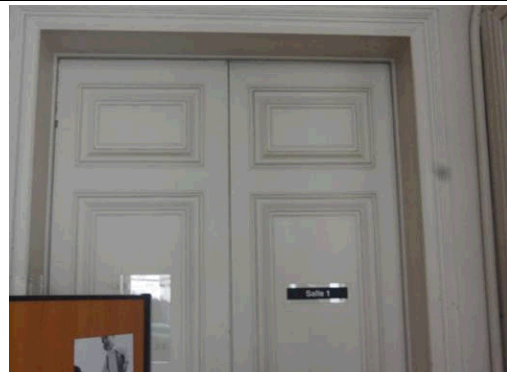
**Localisation :** Deux portes double Péristyle, porte double salle n°1, porte double sas Salon située au RDC.

**Observations :** Largeur utile de passage inférieure à 0,77 m.

Remplacer les portes par des modèles tiercés avec un passage libre de 77cm

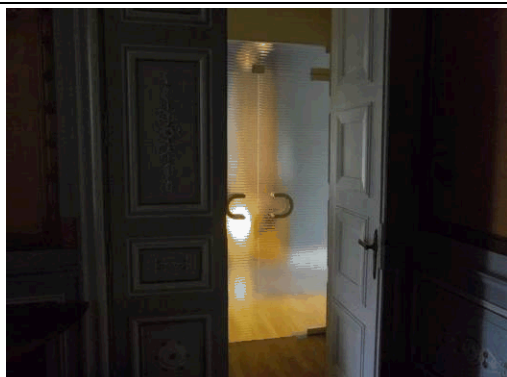
**Localisation** : Sas d'accès au salon.

**Observations** : Absence d'espace de manœuvre de porte dans le sas.

Suppression d'une porte double.

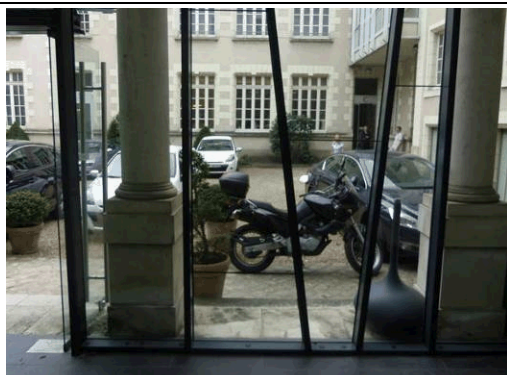
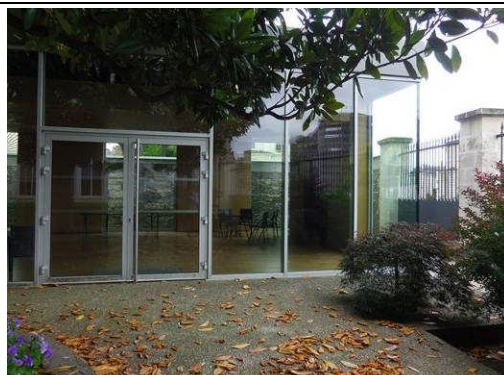
**Localisation :** Parois vitrées du Péristyle et de la nouvelle salle de réunion.

**Observations :** Absence de bande de visualisation sur les parois vitrées.

Mise en place de bandes de visualisation.
