# Synthèse Dossier de Diagnostic Technique

Réf. : DIA-CTE02-1901-014

## Diagnostic de performance énergétique logement (6.2)

N° : DIA-CTE02-1901-014

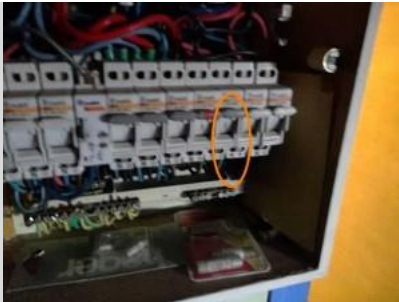
| Dispositif de protection contre les | Adéquation entre courant assigné (calibre) ou de | Fusibles de 20 A avec une section de conducteur 2,5 mm <sup>2</sup> à la place d'une section de 4 mm <sup>2</sup> . | Le courant assigné (calibre) de la protection contre les surcharges et courts-circuits d'un ou | 3 |

| surintensités adapté à la section des conducteurs sur chaque circuit | réglage et section des conducteurs | | plusieurs circuits n'est pas adapté à la section des conducteurs correspondants.<br>Les dispositifs de protection doivent avoir des dimensions adaptées pour un bon fonctionnement. | |

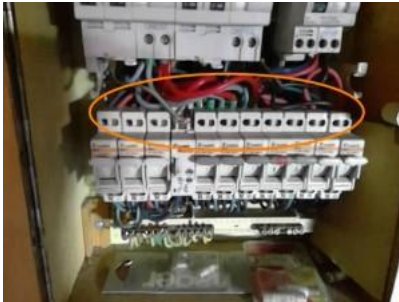
| Dispositif de protection contre les surintensités adapté à la section des conducteurs sur chaque circuit | Interrupteurs généraux et interrupteurs différentiels : courant assigné (calibre) adapté à l'installation électrique. | La section de certains pontages est inférieure à 6mm <sup>2</sup><br> | A l'intérieur du tableau, la section d'un(des) conducteur(s) alimentant les dispositifs de protection n'est pas adaptée au courant de réglage du disjoncteur de branchement.<br>Il faut que la dimension des fils électriques soit en adéquation avec le disjoncteur de branchement. | 3 |

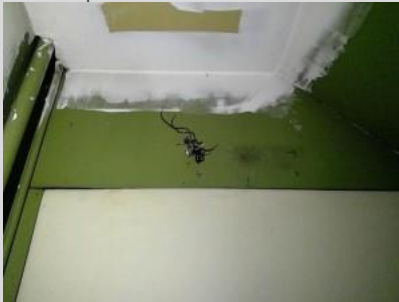
| Matériels présentant des risques de contact direct avec des éléments sous tension | Matériels présentant des risques de contact directs : fixations<br>Matériels présentant des risques de contact directs : état mécanique du matériel | - Cellier Mur C : 1 conducteur(s) non protégé(s) mécaniquement.<br><br>- Lingerie Mur A : 1 conducteur(s) non protégé(s) mécaniquement. | Un(des) conducteur(s) isolé(s) n'est(ne sont) pas placé(s) sur toute sa(leurs) longueur dans un conduit, une goulotte, une plinthe ou une huisserie, en matière isolante ou métallique, jusqu'à sa pénétration dans le matériel électrique qu'il alimente.<br>Tous les fils électriques doivent être totalement inaccessibles. | 5 |
