## Rapport de mission de repérage des matériaux et produits contenant de l'amiante dans les immeubles bâtis avant réalisation de travaux

Numéro de dossier : 8863  
Date du repérage : 03/03/2026

| Adresse | Rue : ..... <b>35 Avenue Charles Fournier</b><br>Bât., escalier, niveau, appartement n°, lot n° :<br><b>3<sup>ème</sup> étage</b><br>Code postal, ville : . <b>59100 ROUBAIX</b> |
| Périmètre de repérage : | ..... <b>Plateau, bureaux 1 et 2, stockage, archives</b> |

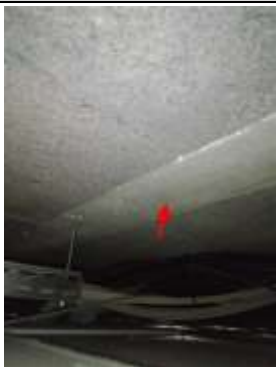
| Zone | Identifiant + Description | Conclusion (justification) | Photo |
|---|---|---|---|
| M001 | <p><u>Localisation</u> : Plateau; Stockage; Archives; Bureau 1; Bureau 2</p> <p><u>Echantillons</u> : P001</p> <p><u>Description</u> :<br/>Enduit ciment (plenum)</p> | Absence d'amiante<br>(Après analyse en laboratoire) | |

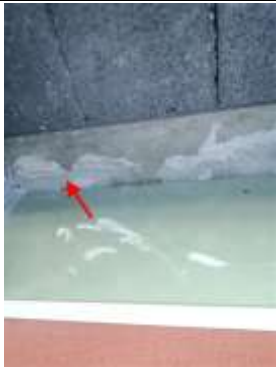
| Zone | Identifiant + Description | Conclusion (justification) | Photo |
|---|---|---|---|
| M002 | <p><u>Localisation</u> : Plateau; Stockage; Archives; Bureau 1; Bureau 2</p> <p><u>Echantillons</u> : P002</p> <p><u>Description</u> :<br/>Enduit plâtre (plenum)</p> | Absence d'amiante<br>(Après analyse en laboratoire) | |

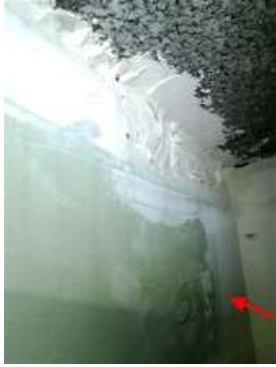
| Zone | Identifiant + Description | Conclusion (justification) | Photo |
|---|---|---|---|
| M003 | <p><u>Localisation</u> : Plateau; Stockage; Archives; Bureau 1; Bureau 2</p> <p><u>Echantillons</u> : P003</p> <p><u>Description</u> :<br/>Bandes calicot</p> | Absence d'amiante<br>(Après analyse en laboratoire) | |

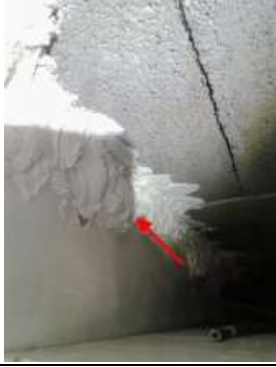
| Zone | Identifiant + Description | Conclusion (justification) | Photo |
|---|---|---|---|
| M004 | <p><u>Localisation</u> : Plateau; Stockage; Archives; Bureau 1; Bureau 2</p> <p><u>Echantillons</u> : P004</p> <p><u>Description</u> :<br/>Enduit plâtre (plenum)</p> | Absence d'amiante<br>(Après analyse en laboratoire) | |

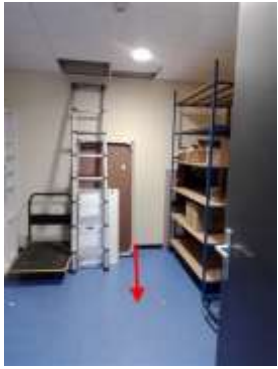
| Zone | Identifiant + Description | Conclusion (justification) | Photo |
|---|---|---|---|
| M005 | <p><u>Localisation</u> : Plateau; Stockage; Archives; Bureau 1; Bureau 2</p> <p><u>Echantillons</u> : P005</p> <p><u>Description</u> :<br/>Revêtement + colle + ragréage</p> | Absence d'amiante<br>(Après analyse en laboratoire) | |

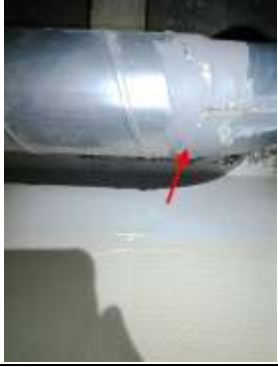
| Zone | Identifiant + Description | Conclusion (justification) | Photo |
|---|---|---|---|
| M006 | <p><u>Localisation</u> : Archives</p> <p><u>Echantillons</u> : P006</p> <p><u>Description</u> :<br/>Joint gaine VMC</p> | Absence d'amiante<br>(Après analyse en laboratoire) | |

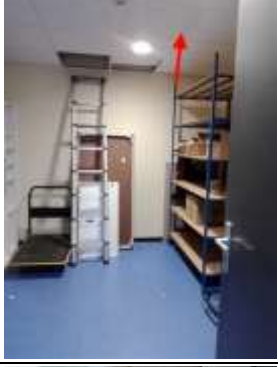
| Zone | Identifiant + Description | Conclusion (justification) | Photo |
|---|---|---|---|
| M007 | <p><u>Localisation</u> : Plateau; Stockage; Archives; Bureau 1; Bureau 2</p> <p><u>Echantillons</u> : P007</p> <p><u>Description</u> :<br/>Panneaux et plaques</p> | Absence d'amiante<br>(Après analyse en laboratoire) | |

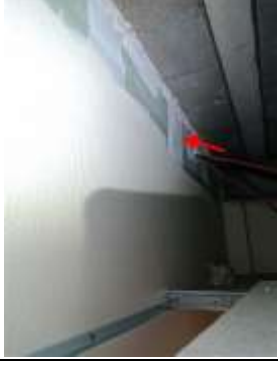
| Zone | Identifiant + Description | Conclusion (justification) | Photo |
|---|---|---|---|
| M008 | <p><u>Localisation</u> : Plateau; Stockage; Archives; Bureau 1; Bureau 2</p> <p><u>Echantillons</u> : P008</p> <p><u>Description</u> :<br/>Bandes calicot</p> | Absence d'amiante<br>(Après analyse en laboratoire) | |

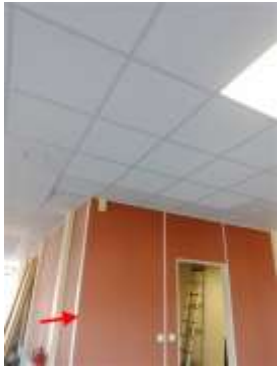
| Zone | Identifiant + Description | Conclusion (justification) | Photo |
|---|---|---|---|
| M009 | <p><u>Localisation</u> : Plateau</p> <p><u>Echantillons</u> : P009</p> <p><u>Description</u> :<br/>Panneaux acoustiques</p> | <p>Absence d'amiante<br/>(Après analyse en laboratoire)</p> | |

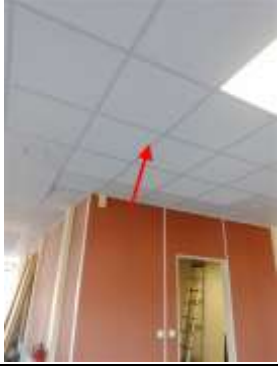
| Zone | Identifiant + Description | Conclusion (justification) | Photo |
|---|---|---|---|
| M010 | <p><u>Localisation</u> : Plateau; Stockage; Archives; Bureau 1; Bureau 2</p> <p><u>Echantillons</u> : P010</p> <p><u>Description</u> :<br/>Panneaux et plaques</p> | <p>Absence d'amiante<br/>(Après analyse en laboratoire)</p> | |

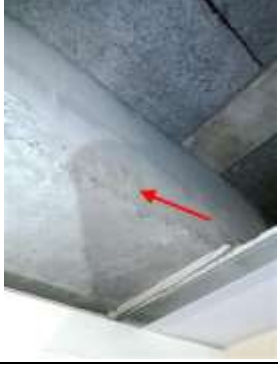
| Zone | Identifiant + Description | Conclusion (justification) | Photo |
|---|---|---|---|
| M011 | <p><u>Localisation</u> : Plateau; Stockage; Archives; Bureau 1; Bureau 2</p> <p><u>Echantillons</u> : P011</p> <p><u>Description</u> :<br/>Enduit ciment (plenum)</p> | <p>Absence d'amiante<br/>(Après analyse en laboratoire)</p> | |

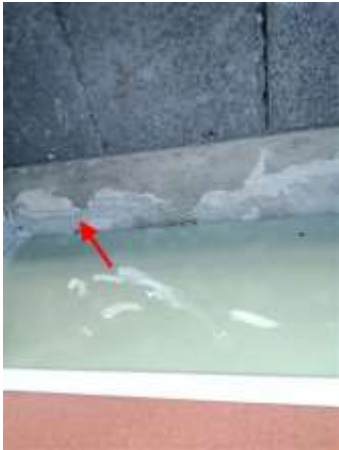
| | <p>Photo n° Ph001<br/>Localisation : Plateau; Stockage; Archives; Bureau 1; Bureau 2<br/>Ouvrage : 4 - Plafonds et faux plafonds - Plafonds<br/>Partie d'ouvrage : Enduit plâtre (plenum)<br/>Description : Enduit plâtre (plenum)</p> |

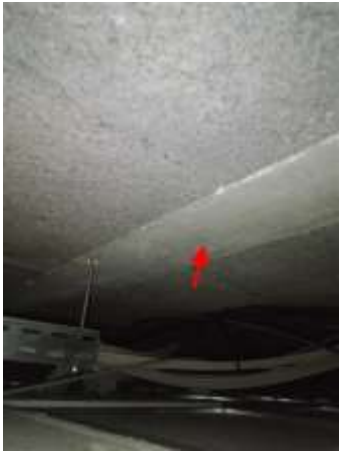
| | <p>Photo n° Ph002<br/>Localisation : Plateau; Stockage; Archives; Bureau 1; Bureau 2<br/>Ouvrage : 4 - Plafonds et faux plafonds - Plafonds<br/>Partie d'ouvrage : Enduit ciment (plenum)<br/>Description : Enduit ciment (plenum)</p> |

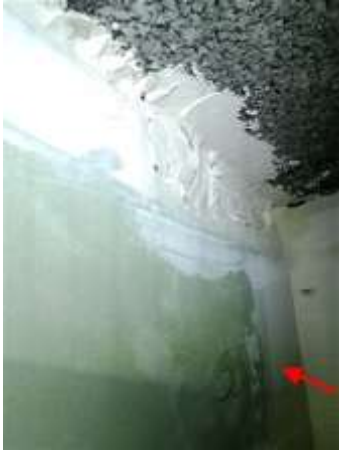
| | <p>Photo n° Ph003<br/>Localisation : Plateau; Stockage; Archives; Bureau 1; Bureau 2<br/>Ouvrage : 3 - Parois verticales intérieures - Cloisons sèches (assemblées, préfabriquées)<br/>Partie d'ouvrage : Bandes calicot<br/>Description : Bandes calicot</p> |

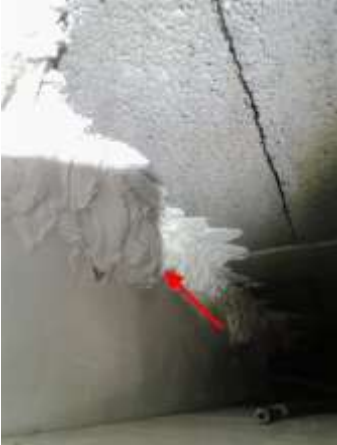
| | <p>Photo n° Ph004<br/> Localisation : Plateau; Stockage; Archives; Bureau 1; Bureau 2<br/> Ouvrage : 3 - Parois verticales intérieures - Cloisons sèches (assemblées, préfabriquées)<br/> Partie d'ouvrage : Enduit plâtre (plenum)<br/> Description : Enduit plâtre (plenum)</p> |

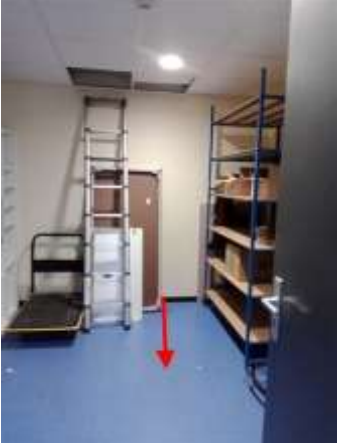
| | <p>Photo n° Ph005<br/> Localisation : Plateau; Stockage; Archives; Bureau 1; Bureau 2<br/> Ouvrage : 5 - Planchers et planchers techniques - Revêtements de sols<br/> Partie d'ouvrage : Revêtement + colle + ragréage<br/> Description : Revêtement + colle + ragréage</p> |

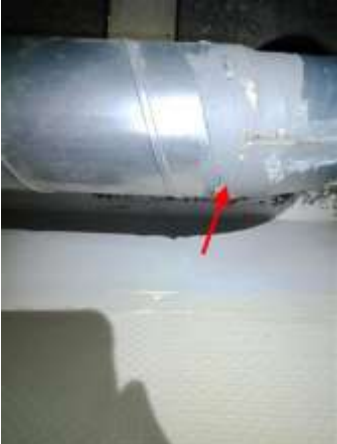
| | <p>Photo n° Ph006<br/> Localisation : Archives<br/> Ouvrage : 6 - Conduits et accessoires intérieurs - Conduits de fluides (air, eau, vapeur, fumée, échappement, autres fluides)<br/> Partie d'ouvrage : Joint gaine VMC<br/> Description : Joint gaine VMC</p> |

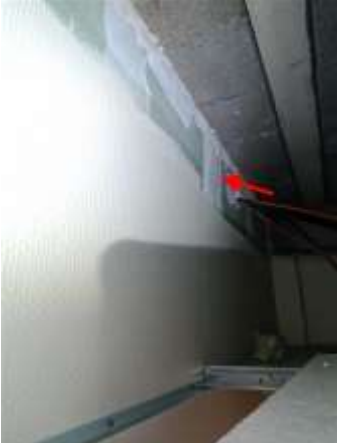
| | <p>Photo n° Ph008<br/> Localisation : Plateau; Stockage; Archives; Bureau 1; Bureau 2<br/> Ouvrage : 3 - Parois verticales intérieures - Cloisons sèches (assemblées, préfabriquées)<br/> Partie d'ouvrage : Bandes calicot<br/> Description : Bandes calicot</p> |

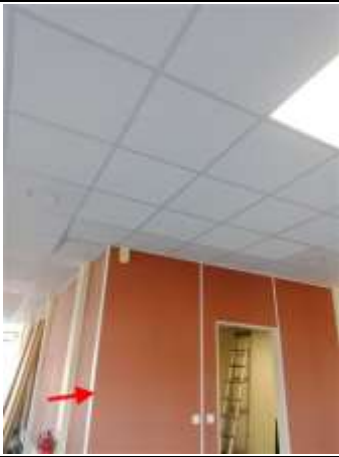
| | <p>Photo n° Ph009<br/> Localisation : Plateau<br/> Ouvrage : 3 - Parois verticales intérieures - Revêtements de murs, poteaux, cloisons, gaines, coffres<br/> Partie d'ouvrage : Panneaux acoustiques<br/> Description : Panneaux acoustiques</p> |

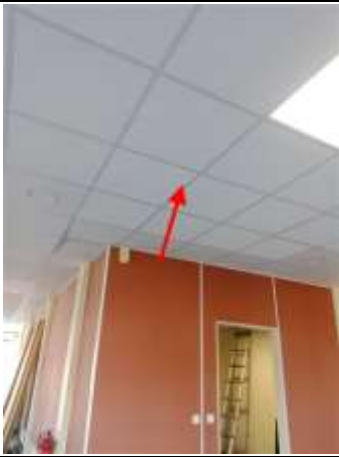
| | <p>Photo n° Ph010<br/> Localisation : Plateau; Stockage; Archives; Bureau 1; Bureau 2<br/> Ouvrage : 4 - Plafonds et faux plafonds - Faux plafonds<br/> Partie d'ouvrage : Panneaux et plaques<br/> Description : Panneaux et plaques</p> |

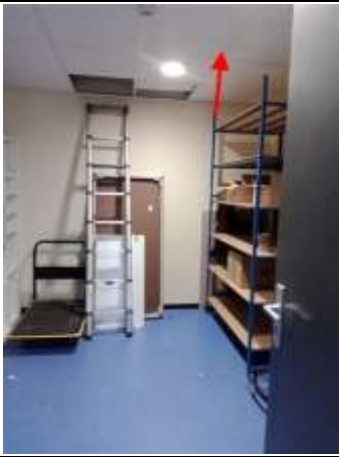
| | <p>Photo n° Ph007<br/> Localisation : Plateau; Stockage; Archives; Bureau 1; Bureau 2<br/> Ouvrage : 4 - Plafonds et faux plafonds - Faux plafonds<br/> Partie d'ouvrage : Panneaux et plaques<br/> Description : Panneaux et plaques</p> |

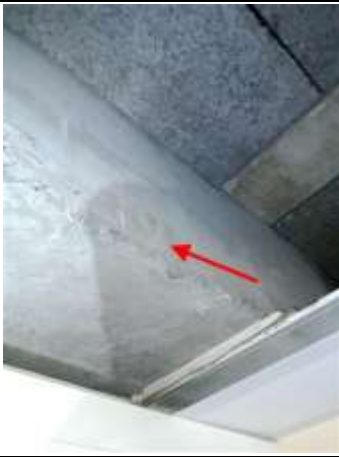
| | <p>Photo n° Ph011<br/> Localisation : Plateau; Stockage; Archives; Bureau 1; Bureau 2<br/> Ouvrage : 4 - Plafonds et faux plafonds - Plafonds<br/> Partie d'ouvrage : Enduit ciment (plenum)<br/> Description : Enduit ciment (plenum)</p> |
