AS44 23.1226  
DIAG 01

### Bâtiments 1 & 10, Campus Lombarderie, 2 Rue de la Houssinière Nantes (44) *Diagnostic structure des toitures-terrasses*

Référence affaire : **SA44 23.1226**

Rapport : R-31349-6-01A

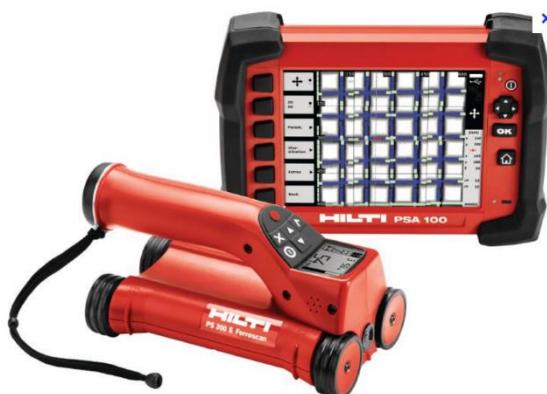
Figure 5 : Ferroskan PS200 (Hilti).

les coordonnées X et Y du point choisi sur les aciers par rapport au quadrillage cité ci-dessus,  
un ordre de grandeur de l'enrobage des armatures  
un ordre de grandeur du diamètre des armatures ; le diamètre des armatures est une donnée accessible mais entachée d'une incertitude très importante. Ces informations ne peuvent donc en aucun cas être utilisées sans confirmation par un sondage destructif ponctuel.

Pour les mesures près des angles, un décalage d'environ 7cm est nécessaire.

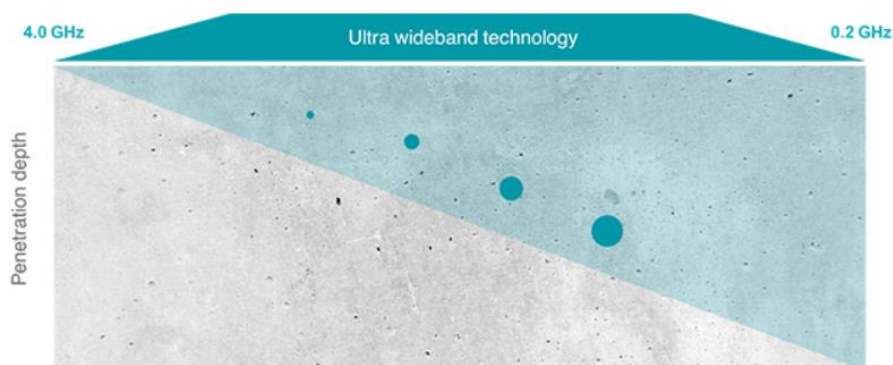
L'antenne multifréquence permettant de s'affranchir des limites profondeurs/résolution. En effet, une antenne « haute fréquence » permet de disposer d'une bonne résolution mais d'une faible pénétration et inversement dans le cas d'une antenne « basse fréquence »

*Figure 9 : Compromis profondeur d'auscultation et résolution en fonction de la fréquence du radar*
