## RAPPORT DE REPERAGE DE MATERIAUX ET REVETEMENTS CONTENANT DU PLOMB AVANT DEMOLITION OU TRAVAUX DANS UN IMMEUBLE BATI

| <p>Numéro d'offre : <b>2773662.1</b><br/>Numéro de contrat : <b>C25124210 Porte de garde d'Apremont</b><br/>Numéro de rapport (n° de tâche) : <b>T250819223</b><br/>Date : <b>22/07/2025</b></p> | <p>Lieu d'intervention :</p> <p><b>Porte de garde d'Apremont</b><br/><b>Coordonnées GPS Latitude : 47.41016</b><br/><b>70100 APREMONT</b></p> <p>Destinataire rapport :<br/><b>VOIES NAVIGABLES DE FRANCE</b><br/><b>DTRS</b></p> | <p>Date d'intervention :<br/>Du <b>21/07/2025</b> au <b>21/07/2025</b></p> <p>Intervenant : <b>Monsieur Florian NICOLE</b></p> <p>Signature : </p> |

Porte de garde d'Apremont  
Coordonnées GPS Latitude : 47.41016  
70100 APREMONT

**Remplacement des vantaux  
de la porte de garde  
d'Apremont**

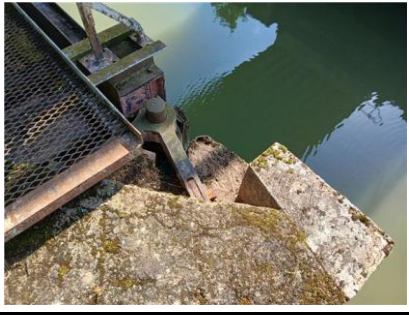
| N° | Zone | Unité de repérage | Substrat | Revêtement apparent | Localisation | Résultats (mg/cm²) | Marge d'erreur | Observations | Photo UR |
|---|---|---|---|---|---|---|---|---|---|
| 10 | Rive droite | Dispositif de rotation | Métal | Peinture | C | 5,6 | 0,01 | | |

Porte de garde d'Apremont  
Métal Peinture Rive droite  
5,6 mg/cm<sup>2</sup> C Dispositif de rotation

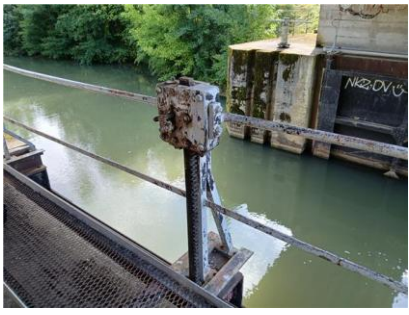
| N° | Zone | Unité de repérage | Substrat | Revêtement apparent | Localisation | Résultats (mg/cm²) | Marge d'erreur | Observations | Photo UR |
|---|---|---|---|---|---|---|---|---|---|
| 7 | Rive droite | Garde-corps | Métal | Peinture | C | 12,4 | 0,01 | | |

Porte de garde d'Apremont  
Métal Peinture Rive droite  
12,4 mg/cm<sup>2</sup> C Garde-corps

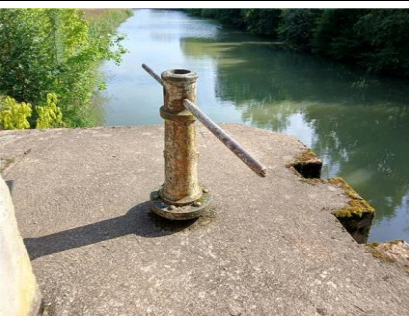
| N° | Zone | Unité de repérage | Substrat | Revêtement apparent | Localisation | Résultats (mg/cm²) | Marge d'erreur | Observations | Photo UR |
|---|---|---|---|---|---|---|---|---|---|
| 8 | Rive droite | Organe de manoeuvre | Métal | Peinture | C | 4,5 | 0,01 | | |

Porte de garde d'Apremont  
Métal Peinture Rive droite  
4,5 mg/cm<sup>2</sup> C Organe de manoeuvre

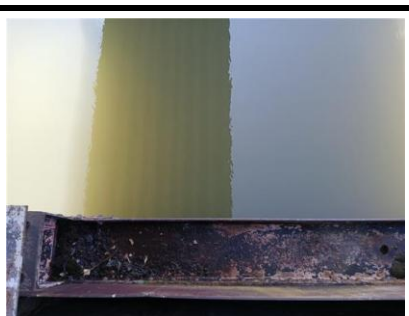
| N° | Zone | Unité de repérage | Substrat | Revêtement apparent | Localisation | Résultats (mg/cm²) | Marge d'erreur | Observations | Photo UR |
|---|---|---|---|---|---|---|---|---|---|
| 9 | Rive droite | Vantail et ventelle | Métal | Peinture | C | 20,5 | 0,01 | | |

Porte de garde d'Apremont  
Métal Peinture Rive droite  
20,5 mg/cm<sup>2</sup> C Vantail et ventelle

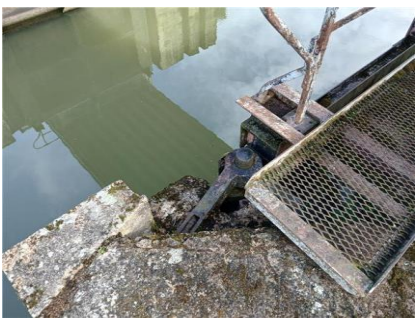
| N° | Zone | Unité de repérage | Substrat | Revêtement apparent | Localisation | Résultats (mg/cm²) | Marge d'erreur | Observations | Photo UR |
|---|---|---|---|---|---|---|---|---|---|
| 6 | Rive gauche | Dispositif de rotation | Métal | Peinture | C | 13,5 | 0,01 | | |

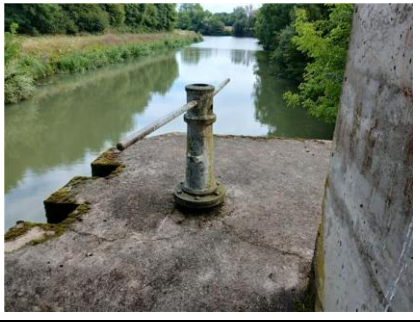
| N° | Zone | Unité de repérage | Substrat | Revêtement apparent | Localisation | Résultats (mg/cm²) | Marge d'erreur | Observations | Photo UR |
|---|---|---|---|---|---|---|---|---|---|
| 4 | Rive gauche | Organe de manoeuvre | Métal | Peinture | C | 1,4 | 0,01 | | |

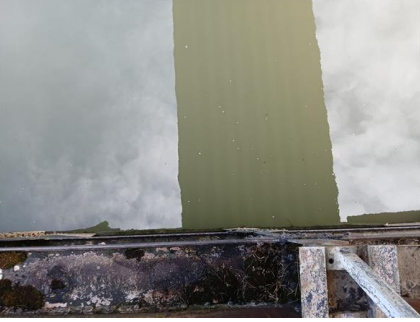
| N° | Zone | Unité de repérage | Substrat | Revêtement apparent | Localisation | Résultats (mg/cm²) | Marge d'erreur | Observations | Photo UR |
|---|---|---|---|---|---|---|---|---|---|
| 5 | Rive gauche | Vantail et ventelle | Métal | Peinture | C | 7,9 | 0,01 | | |

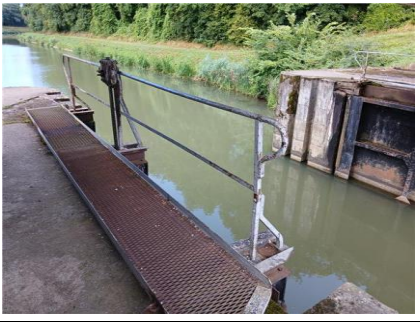
| N° | Zone | Unité de repérage | Substrat | Revêtement apparent | Localisation | Résultats (mg/cm²) | Marge d'erreur | Observations | Photo UR |
|---|---|---|---|---|---|---|---|---|---|
| 3 | Rive gauche | Garde-corps | Métal | Peinture | C | 19 | 0,01 | | |

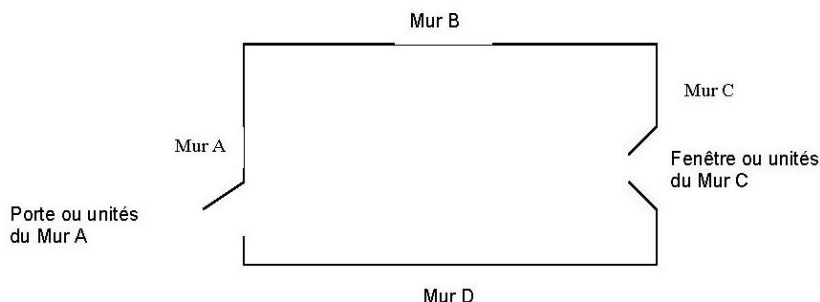
Selon la convention établie, une lettre est attribuée à chaque « zone » du local (A, B, C et D). On appelle « zone A » le mur par lequel on accède au local. Les zones suivantes sont désignées dans le sens horaire.

Chaque unité de diagnostic (porte, fenêtre, ...) est associée à une « zone ».

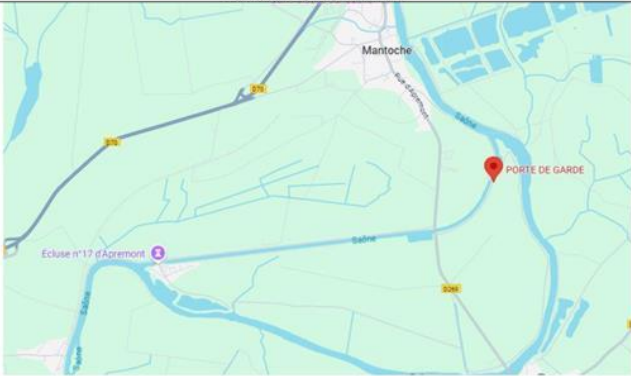
| Description de l'ouvrage | Situation géographique |
|---|---|
| <p>Porte de garde busquée avec deux vantaux</p> <p>Le diagnostic porte sur la porte de garde et non sur l'écluse d'Apremont.</p> | <p>Latitude : 47.41016</p> <p>Longitude : 5.54252</p> <p><a href="https://maps.app.goo.gl/XbpdghhVFDgtJzH7">https://maps.app.goo.gl/XbpdghhVFDgtJzH7</a></p> <p><b>Ligne G3 pour le devis</b></p> |

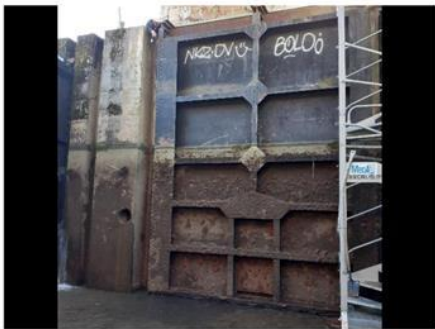
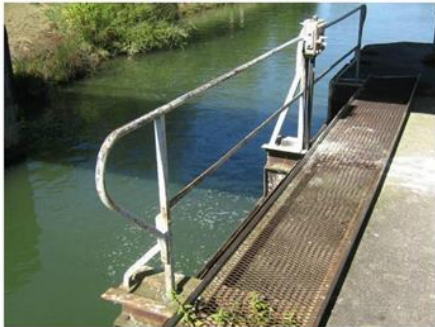
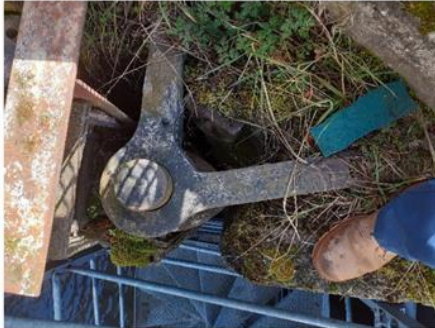
| Description détaillée des travaux | Descriptif en image |
|---|---|
| <p>Les travaux consistent à remplacer les vantaux avec l'ensemble des équipements : notamment les vantelles, le dispositif de rotation, le dispositif d'appui, le système d'étanchéité ou le système de levage, la réfection complète des équipements de butée : bec de chardonnay et faux busc ; la réfection complète des équipements de rotation : pivot-crapaudine et collier tourillon, le remplacement des passerelles de service.</p> <p>Changement du système de manœuvre (sciage bajoyers).</p> <p>Lors de la mise à sec des ouvrages lors des travaux, il pourra être envisagé de rénover les bajoyers et les perrés.</p> | <p>Vantail et vantelle</p> <p>Passerelle</p> <p>Dispositif de rotation</p> |

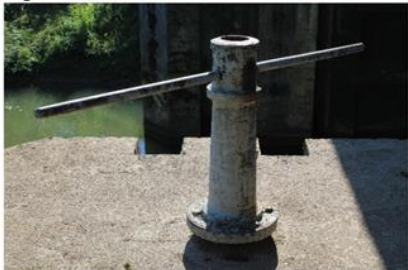
| | <p>Organe de manoeuvre</p> |

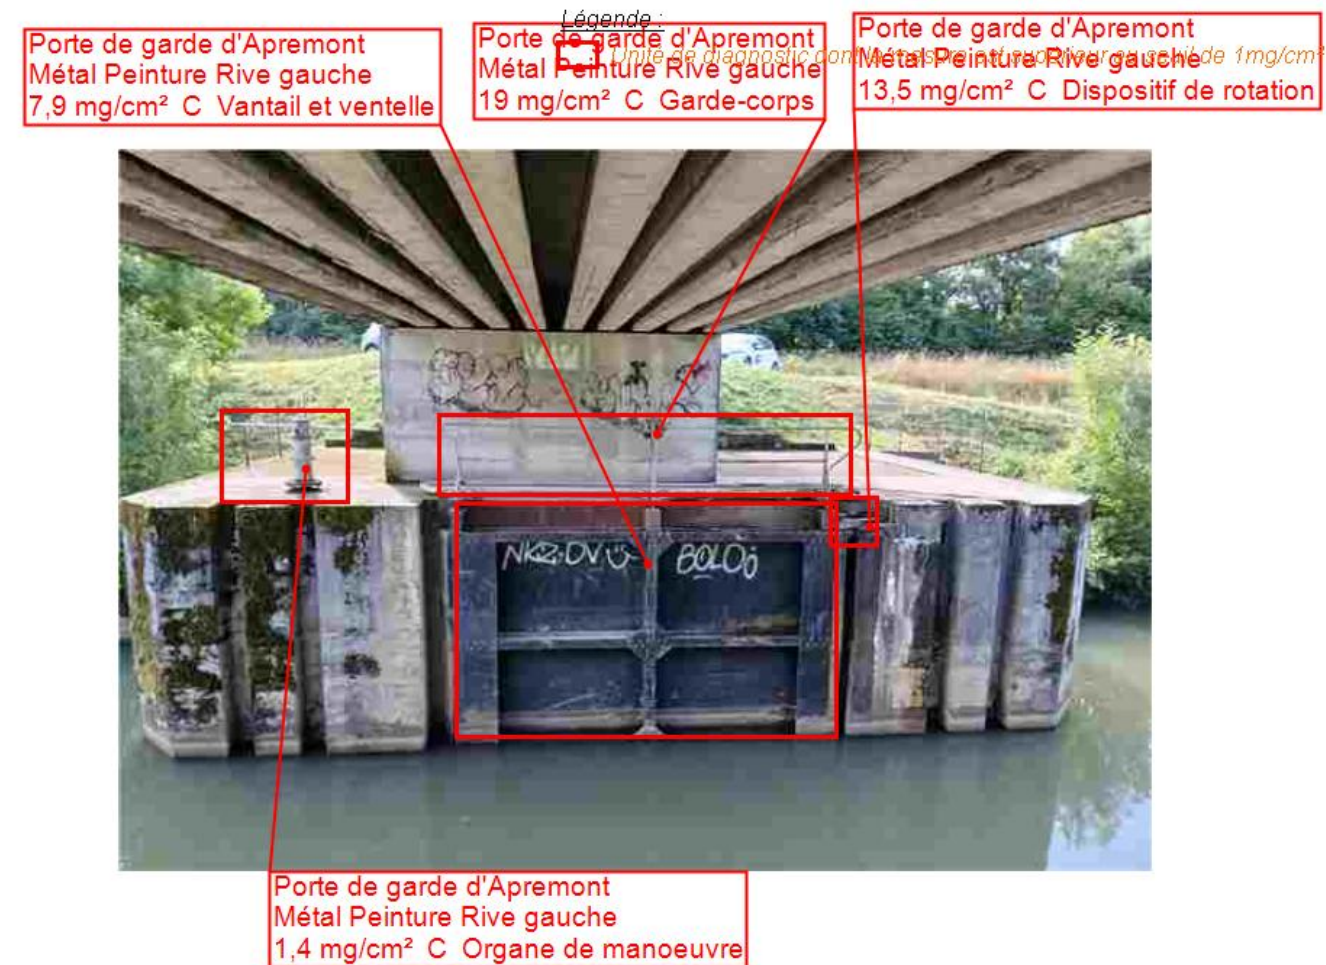
| N° planche : | 1/2 | Version : | 0 | Type : | Croquis |

| Origine du plan : | Cabinet de diagnostics | | | Bâtiment – Niveau : | Rive gauche |
