## Rapport de mission de repérage des matériaux et produits contenant de l'amiante avant réalisation de travaux ultérieurs

| Redistribution des locaux, réfection des revêtements de sols et murs suivant programme de travaux communiqué par la maîtrise d'ouvrage | | | |

| PLANCHE DE REPERAGE USUEL | | | | Adresse de l'immeuble :<br>CIO<br>60 boulevard du Maréchal Juin<br>78 200 MANTES LA JOLIE<br>Réf Cadastrale : Parcelle 367 - Feuille 000 AK 01 - Commune : MANTES-LA JOLIE (78) |

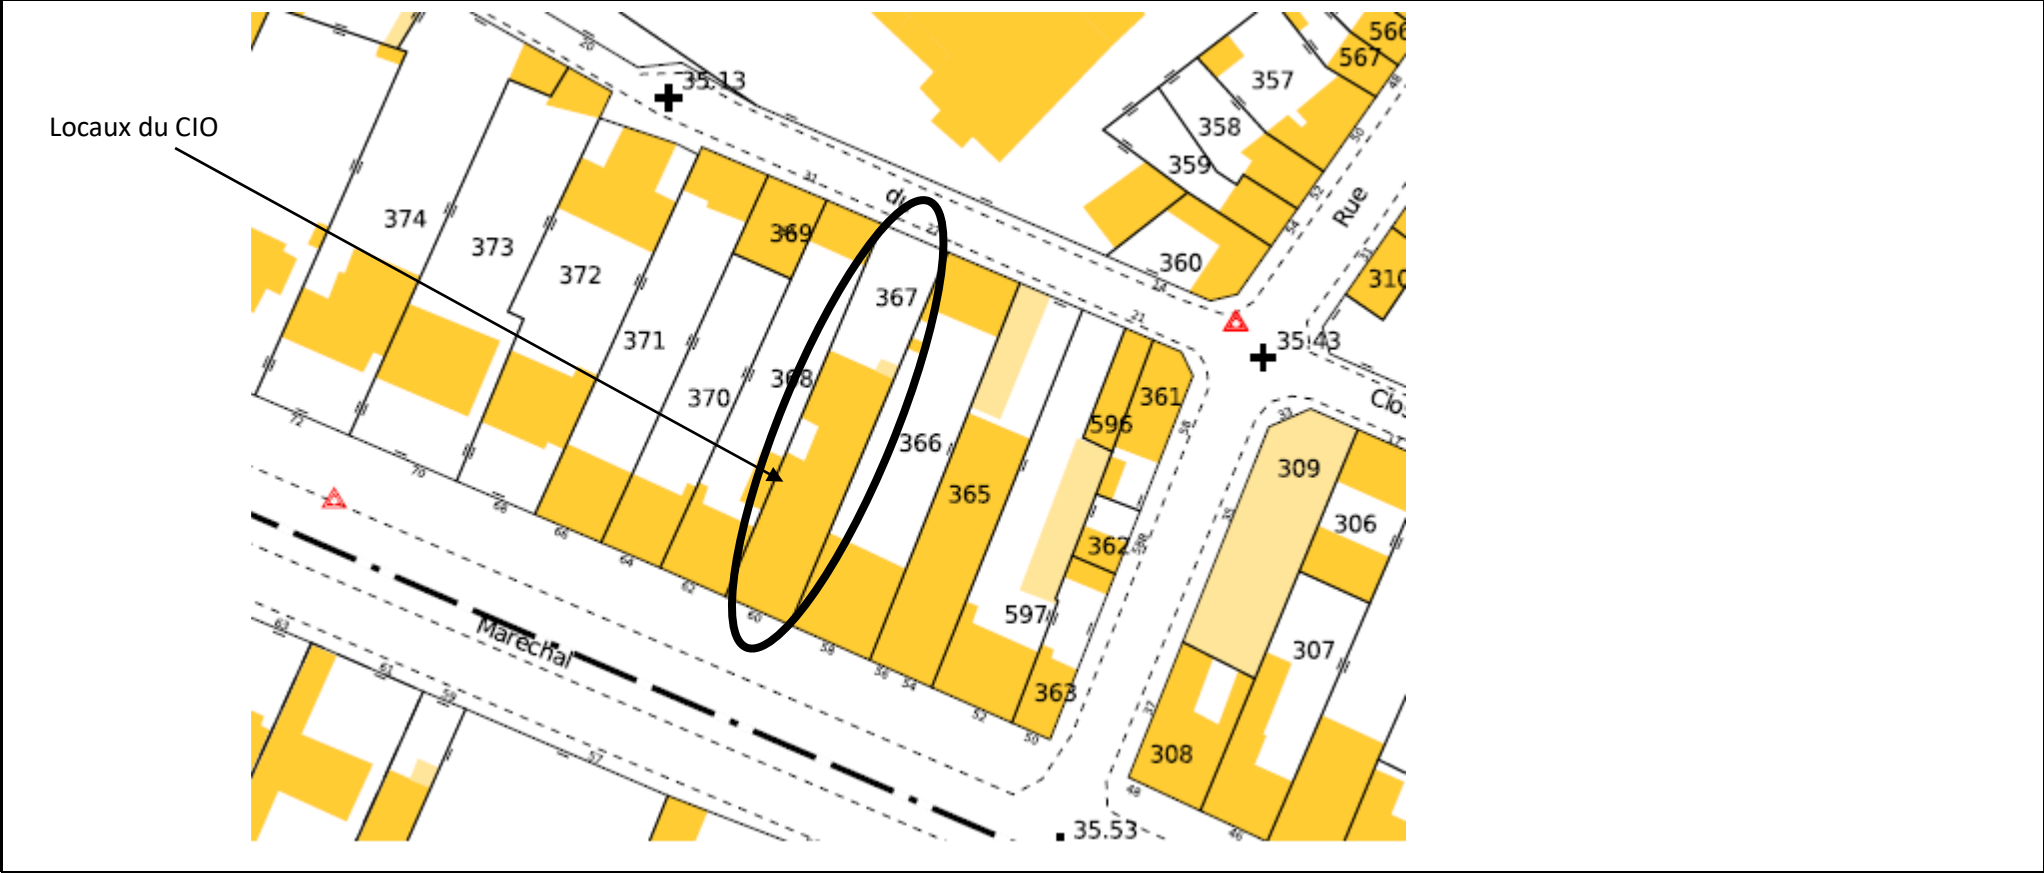
| N° planche : | 1/5 | Version : 0 | Type : masse | |

| Origine du plan : RV | | | | Bâtiment – Niveau : RDC |

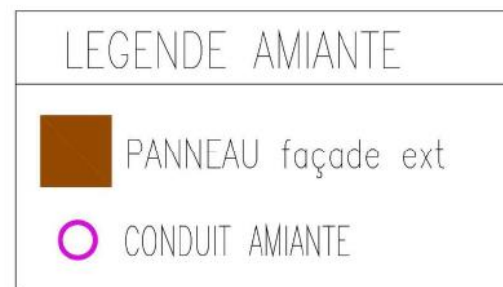
PLAN DU SOUS-SOL

| Local - étage | Matériau / Produit | Méthode | N° Pvt | Commentaire / photo |
|---|---|---|---|---|
| SS1 soupirails | Panneaux amiante ciment | Issue du DTA | | |
| SS1 Conduits | Conduites amiante ciment | Issue du DTA | | 3 conduites |

| Pièce | Prélèvement | Matériau / Produit | Méthode |
|---|---|---|---|
| SS - muret | 1 | Ciment | Analyse laboratoire |

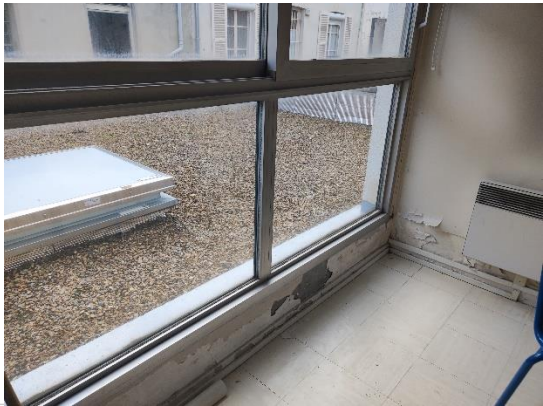
PLAN DU 1er ETAGE

| Local - étage | Matériau / Produit | Méthode | N° Pvt | Commentaire / photo |
|---|---|---|---|---|
| R+1 cloisons | Panneaux amiante ciment | Issue du DTA | | |
| R+1 – cloisons | Panneaux amiante ciment | Issue du DTA | | |
| R+1 toiture terrasse | Conduites amiante ciment | Issue du DTA | | |
| R+1 – cloison sur terrasse | Joint vitrier | Issue du DTA | | Et sur patio |
| R+1 – cloison sur cour | Joint vitrier | Issue du DTA | | |

CLOISON

CONDUIT AMIANTE

JOINT VITRIER

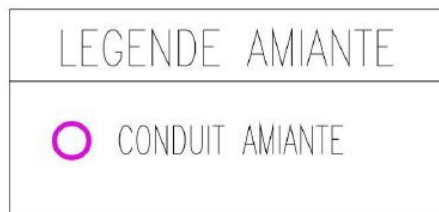
PLAN DU 2eme ETAGE

| Local - étage | Matériau / Produit | Méthode | N° Pvt | Commentaire / photo |
|---|---|---|---|---|
| R+2 WC event plafond | Conduites amiante ciment | Issue du DTA | | |

| Pièce | Prélèvement | Matériau / Produit | Méthode |
|---|---|---|---|
| R+2 - WC - mur | 5 | Colle de faïence | Analyse laboratoire |
| R+2 - WC - sol | 6 | Colle de carrelage + ragréage | Analyse laboratoire |
| R+2 - WC - plinthe | 7 | Colle de carrelage + plâtre | Analyse laboratoire |
