## RAPPORT DE REPERAGE DU PLOMB AVANT DEMOLITION

| Bien situé au : | Ensemble de 4 bâtiments agricoles – 1731, Les Chevannes – 71220 VEROSVRES |
| Type de bâtiment : | 4 bâtiments agricoles : 2 poulaillers, 1 hangar, 1 stabulation |
| Projet de travaux : | Démolition |

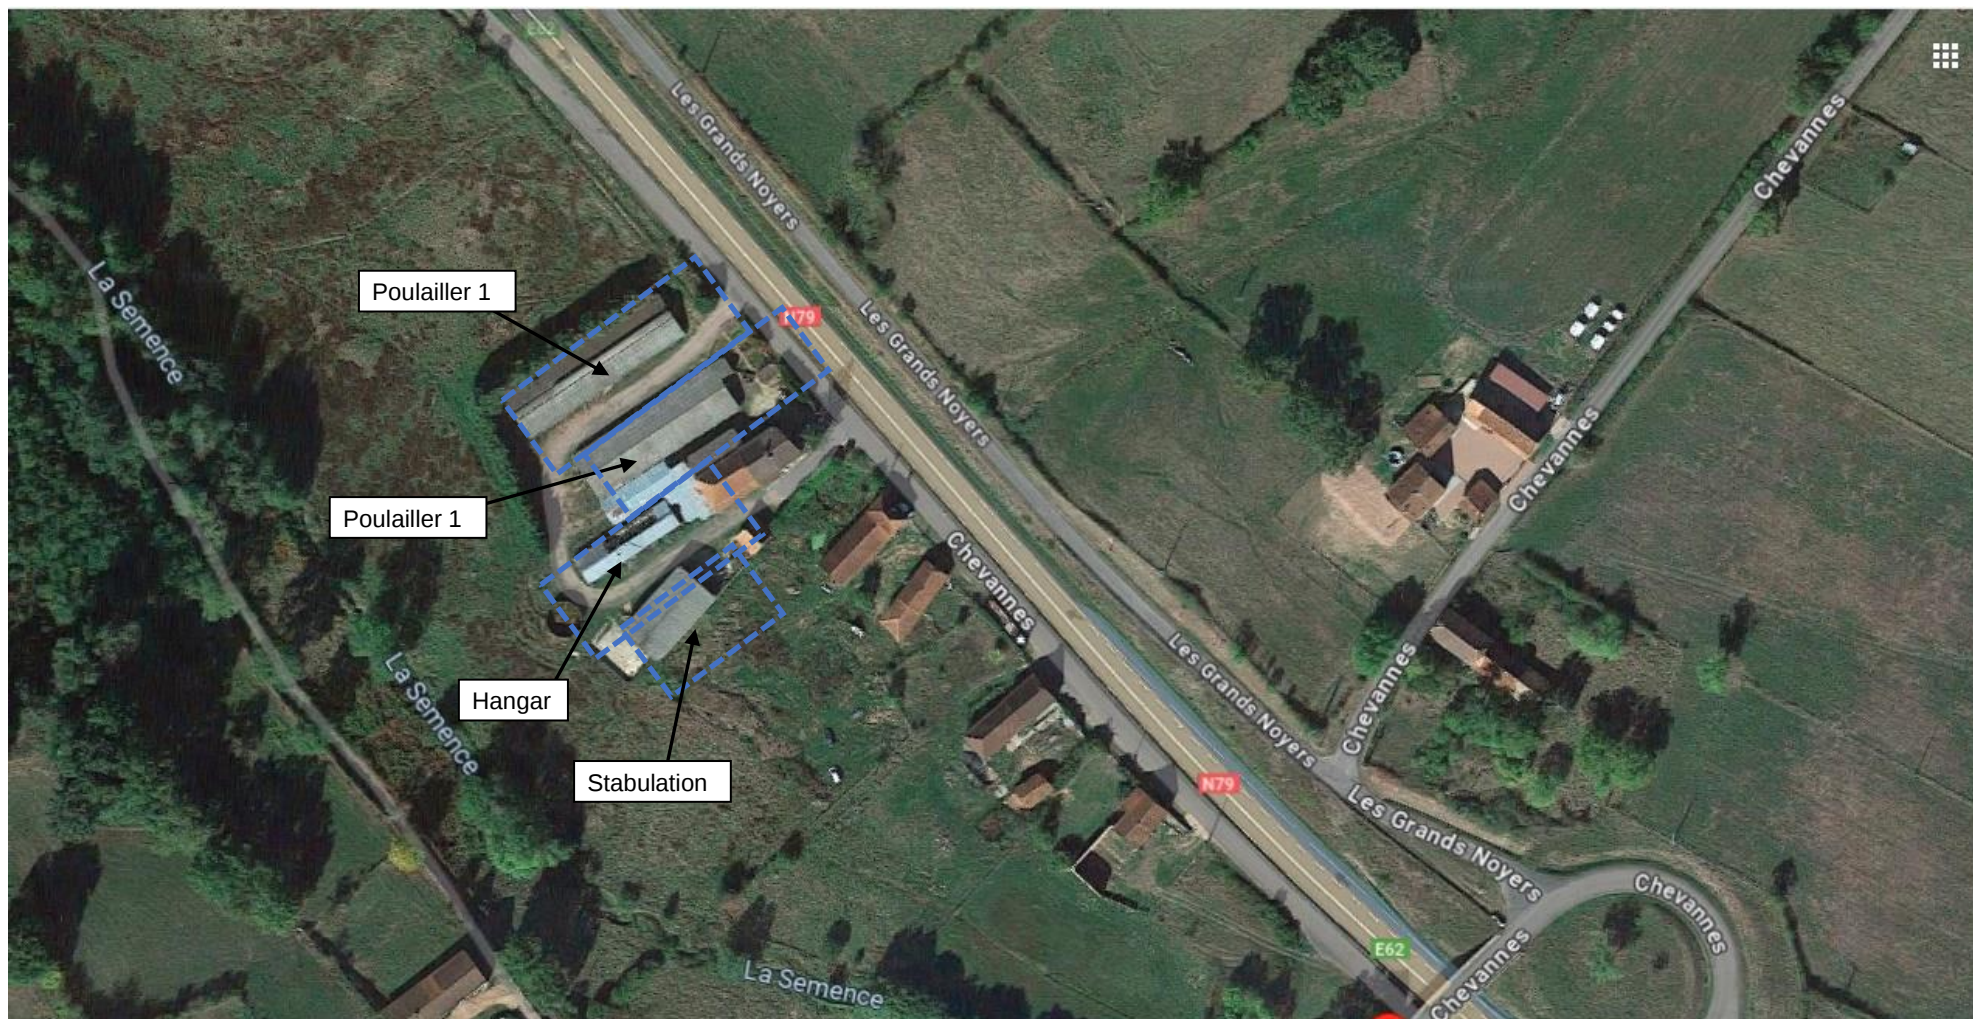
Plan de repérage du (des) bâtiment(s) :

La mission a été effectuée sur un ensemble de 4 bâtiments agricoles situés au 1731, les Chevannes à Verosvres (71) :

- 2 poulaillers
- 1 hangar
- 1 stabulation
