# RAPPORT DE MISSION DE REPÉRAGE DES MATÉRIAUX ET PRODUITS CONTENANT DE L'AMIANTE AVANT RÉALISATION DE TRAVAUX DANS LES IMMEUBLES BÂTIS

Référence du pré-rapport : 14-2a-1910-DAAT-HAP-V1

| Immeuble bâti visité | |
|---|---|
| Adresse | Bâtiment 38<br>ENP OISSEL<br>Quartier Faidherbe<br>76350 OISSEL |

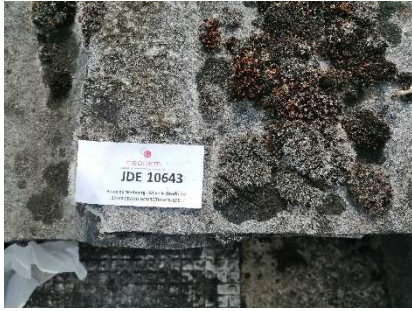
| N° de prélèvement<br>(ou critère ayant permis de conclure) | Niveau | Local/Pièce | Bâtiment / Rue /<br>Entrée /<br>Appartement | Date de<br>prélèv. | Sol | S. Vertical | Plafond | Autre | Matériaux | | Observations | ZPSO | Résultat | Photos |
|---|---|---|---|---|---|---|---|---|---|---|---|---|---|---|
| JDE 10643 | R+1 | Toiture | Bâtiment 38 | 02/05/22 | | | x | | Plaque | ondulée fibres-<br>ciment | | Ensemble de la<br>toiture (plaques,<br>faitage et rives<br>fibres ciment) | AMIANTE<br>DÉTECTÉ | |

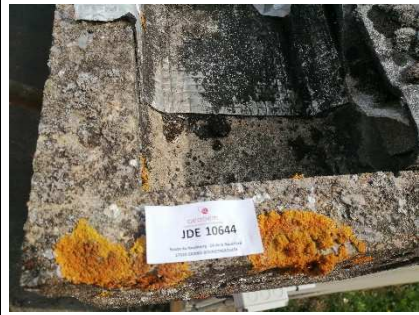
| N° de prélèvement<br>(ou critère ayant permis de conclure) | Niveau | Local/Pièce | Bâtiment /<br>Rue / Entrée /<br>Appartement | Date de<br>prélèv. | Sol | S. Vertical | Plafond | Autre | Matériaux | | Observations | ZPSO | Résultat<br>amiante | Photos |
|---|---|---|---|---|---|---|---|---|---|---|---|---|---|---|
| JDE 10644 | R+1 | Toiture | Bâtiment 38 | 02/05/22 | | | x | | chêneau | béton | | Ensemble de la<br>toiture | Amiante non<br>détecté | |

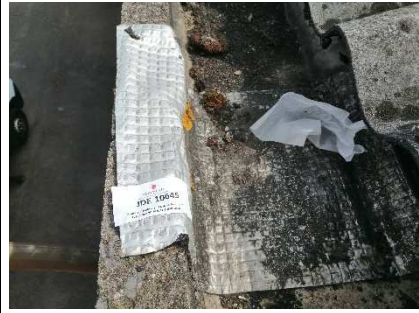
| N° de prélèvement<br>(ou critère ayant permis de conclure) | Niveau | Local/Pièce | Bâtiment /<br>Rue / Entrée /<br>Appartement | Date de<br>prélèv. | Sol | S. Vertical | Plafond | Autre | Matériaux | | Observations | ZPSO | Résultat<br>amiante | Photos |
|---|---|---|---|---|---|---|---|---|---|---|---|---|---|---|
| JDE 10645 | R+1 | Toiture | Bâtiment 38 | 02/05/22 | | | x | | Revêtement | bitumineux type<br>pax-alu | | Ensemble de la<br>toiture | Amiante non<br>détecté | |

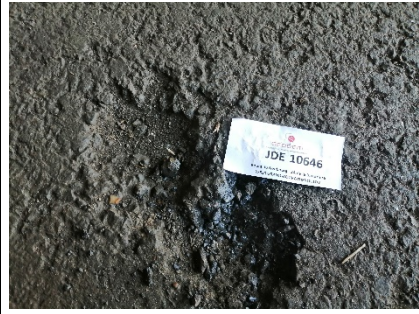
| N° de prélèvement<br>(ou critère ayant permis de conclure) | Niveau | Local/Pièce | Bâtiment /<br>Rue / Entrée /<br>Appartement | Date de<br>prélèv. | Sol | S. Vertical | Plafond | Autre | Matériaux | | Observations | ZPSO | Résultat<br>amiante | Photos |
|---|---|---|---|---|---|---|---|---|---|---|---|---|---|---|
| JDE 10646 | RDC | Stockage<br>matériel 001 | Bâtiment 38 | 02/05/22 | x | | | | Enrobé | | | Ensemble de la<br>1ère partie du<br>bâtiment | Amiante non<br>détecté | |

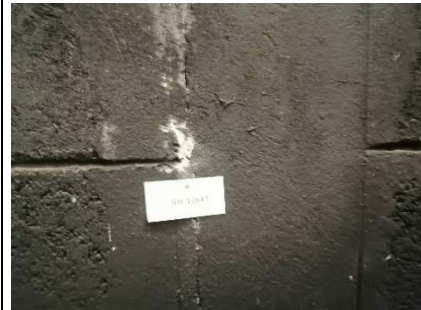
| N° de prélèvement<br>(ou critère ayant permis de conclure) | Niveau | Local/Pièce | Bâtiment /<br>Rue / Entrée /<br>Appartement | Date de<br>prélèv. | Sol | S. Vertical | Plafond | Autre | Matériaux | | Observations | ZPSO | Résultat<br>amiante | Photos |
|---|---|---|---|---|---|---|---|---|---|---|---|---|---|---|
| JDE 10647 | RDC | Stockage<br>matériel 001 | Bâtiment 38 | 02/05/22 | | x | | | Enduit | ciment | + peinture<br>indissociable sur<br>poteau pignon | Ensemble du<br>pignon | Amiante non<br>détecté | |

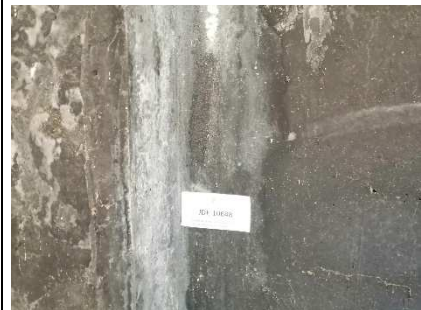
| N° de prélèvement<br>(ou critère ayant permis de conclure) | Niveau | Local/Pièce | Bâtiment /<br>Rue / Entrée /<br>Appartement | Date de<br>prélèv. | Sol | S. Vertical | Plafond | Autre | Matériaux | | Observations | ZPSO | Résultat<br>amiante | Photos |
|---|---|---|---|---|---|---|---|---|---|---|---|---|---|---|
| JDE 10648 | RDC | Stockage<br>matériel 001 | Bâtiment 38 | 02/05/22 | | x | | | Enduit | ciment | sur poteau de<br>structure | Ensemble des<br>poteaux de<br>structure | Amiante non<br>détecté | |

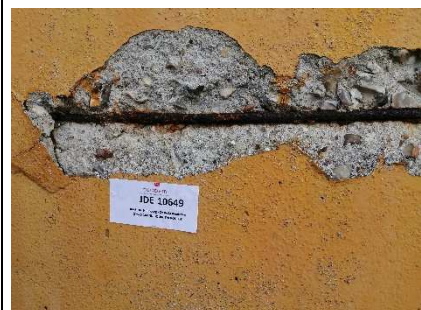
| N° de prélèvement<br>(ou critère ayant permis de conclure) | Niveau | Local/Pièce | Bâtiment /<br>Rue / Entrée /<br>Appartement | Date de<br>prélèv. | Sol | S. Vertical | Plafond | Autre | Matériaux | | Observations | ZPSO | Résultat<br>amiante | Photos |
|---|---|---|---|---|---|---|---|---|---|---|---|---|---|---|
| JDE 10649 | RDC | Façade | Bâtiment 38 | 02/05/22 | | x | | | Peinture | jaune | + enduit<br>indissociable | Ensemble de la<br>façade | Amiante non<br>détecté | |

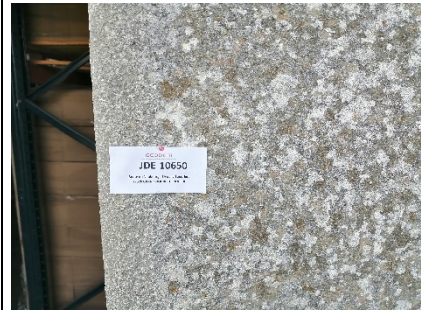
| N° de prélèvement<br>(ou critère ayant permis de conclure) | Niveau | Local/Pièce | Bâtiment /<br>Rue / Entrée /<br>Appartement | Date de<br>prélèv. | Sol | s. Vertical | Plafond | Autre | Matériaux | | Observations | ZPSO | Résultat<br>amiante | Photos |
|---|---|---|---|---|---|---|---|---|---|---|---|---|---|---|
| JDE 10650 | RDC | Façade | Bâtiment 38 | 02/05/22 | | x | | | Enduit | ciment | mural | Ensemble des<br>façades | Amiante non<br>détecté | |

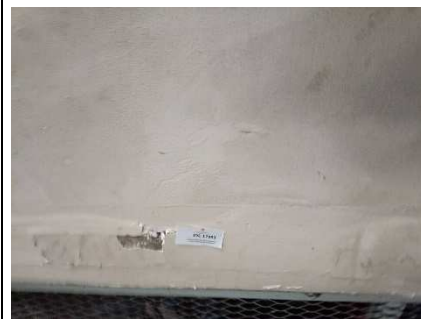
| N° de prélèvement<br>(ou critère ayant permis de conclure) | Niveau | Local/Pièce | Bâtiment /<br>Rue / Entrée /<br>Appartement | Date de<br>prélèv. | Sol | s. Vertical | Plafond | Autre | Matériaux | | Observations | ZPSO | Résultat<br>amiante | Photos |
|---|---|---|---|---|---|---|---|---|---|---|---|---|---|---|
| JDE 17793 | R+1 | Local<br>stockage | Bât 38 | 10/06/24 | | x | | | Enduit | plâtre | en pied de façade | Ensemble de la<br>façade | Amiante non<br>détecté | |

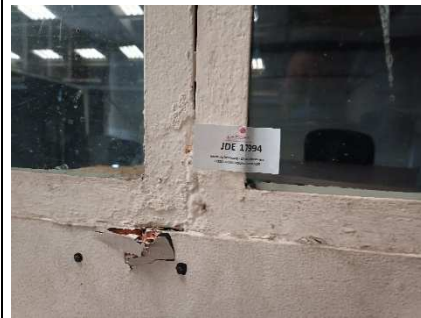
| N° de prélèvement<br>(ou critère ayant permis de conclure) | Niveau | Local/Pièce | Bâtiment /<br>Rue / Entrée /<br>Appartement | Date de<br>prélèv. | Sol | s. Vertical | Plafond | Autre | Matériaux | | Observations | ZPSO | Résultat<br>amiante | Photos |
|---|---|---|---|---|---|---|---|---|---|---|---|---|---|---|
| JDE 17794 | R+1 | Local<br>stockage | Bât 38 | 10/06/24 | | x | | | Joint | plâtre de vitrage<br>extérieur | sur fenêtre<br>métallique | Ensemble des<br>fenêtres du local | Amiante non<br>détecté | |

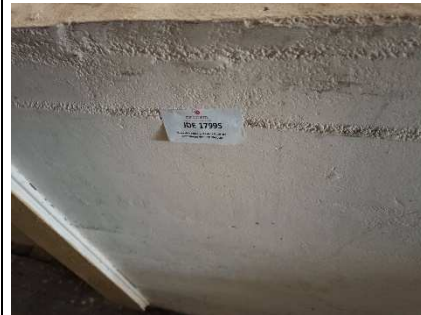
| N° de prélèvement<br>(ou critère ayant permis de conclure) | Niveau | Local/Pièce | Bâtiment /<br>Rue / Entrée /<br>Appartement | Date de<br>prélèv. | Sol | s. Vertical | Plafond | Autre | Matériaux | | Observations | ZPSO | Résultat<br>amiante | Photos |
|---|---|---|---|---|---|---|---|---|---|---|---|---|---|---|
| JDE 17795 | R+1 | Local<br>stockage | Bât 38 | 10/06/24 | | x | | | Peinture | blanche | murale | Ensemble du local | Amiante non<br>détecté | |

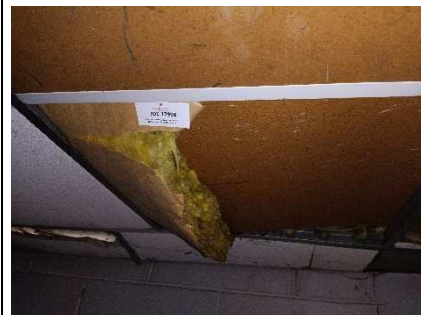
| N° de prélèvement<br>(ou critère ayant permis de conclure) | Niveau | Local/Pièce | Bâtiment /<br>Rue / Entrée /<br>Appartement | Date de<br>prélèv. | Sol | s. Vertical | Plafond | Autre | Matériaux | | Observations | ZPSO | Résultat<br>amiante | Photos |
|---|---|---|---|---|---|---|---|---|---|---|---|---|---|---|
| JDE 17798 | R+1 | Local<br>stockage | Bât 38 | 10/06/24 | | | x | | Pare-<br>vapeur | papier | intérieur du<br>plénum | Ensemble du local | Amiante non<br>détecté | |

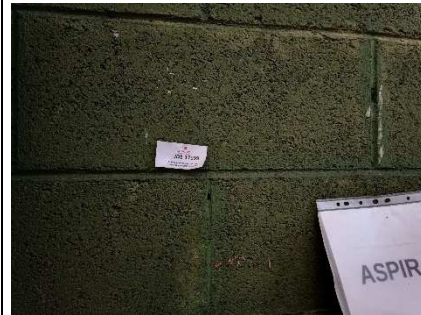
| N° de prélèvement<br>(ou critère ayant permis de conclure) | Niveau | Local/Pièce | Bâtiment /<br>Rue / Entrée /<br>Appartement | Date de<br>prélèv. | Sol | S. Vertical | Plafond | Autre | Matériaux | | Observations | ZPSO | Résultat<br>amiante | Photos |
|---|---|---|---|---|---|---|---|---|---|---|---|---|---|---|
| JDE 17799 | RDC | Stockage<br>matériel | Bât 38 | 10/06/24 | | x | | | Peinture | verte | murale | Ensemble du<br>stockage matériel | Amiante non<br>détecté | |

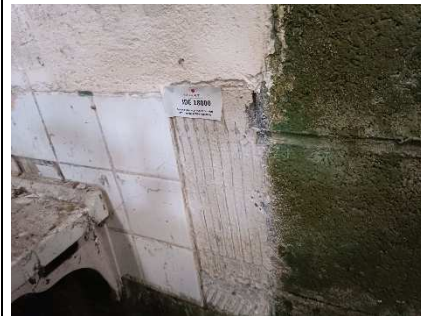
| N° de prélèvement<br>(ou critère ayant permis de conclure) | Niveau | Local/Pièce | Bâtiment /<br>Rue / Entrée /<br>Appartement | Date de<br>prélèv. | Sol | S. Vertical | Plafond | Autre | Matériaux | | Observations | ZPSO | Résultat<br>amiante | Photos |
|---|---|---|---|---|---|---|---|---|---|---|---|---|---|---|
| JDE 17800 | RDC | Stockage<br>matériel | Bât 38 | 10/06/24 | | x | | | Colle | de faïence | sur lavabo | Ensemble du<br>lavabo | Amiante non<br>détecté | |

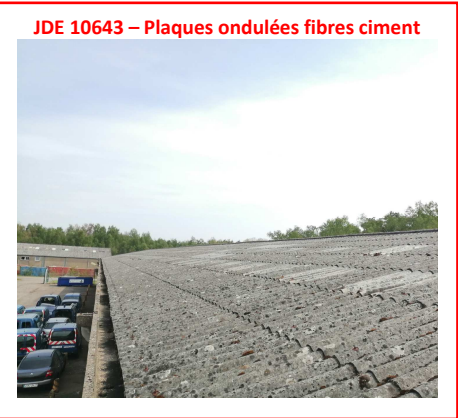
| JDE 10643 | Plaques | Fibres ciment ondulées |
