## RAPPORT D'ÉTUDE GÉOTECHNIQUE

### Rénovation du bâtiment B38

Étude géotechnique (G2 PRO)  
SGAMI Ouest, OISSEL (76)

| DOSSIER N° | INDICE | DATE | RÉDACTEUR | CONTRÔLEUR | OBSERVATIONS |
|---|---|---|---|---|---|
| C.25.70.211 | 1 | 16/01/2026 | A. LE BAYON | M. FERREIRA | Première diffusion |

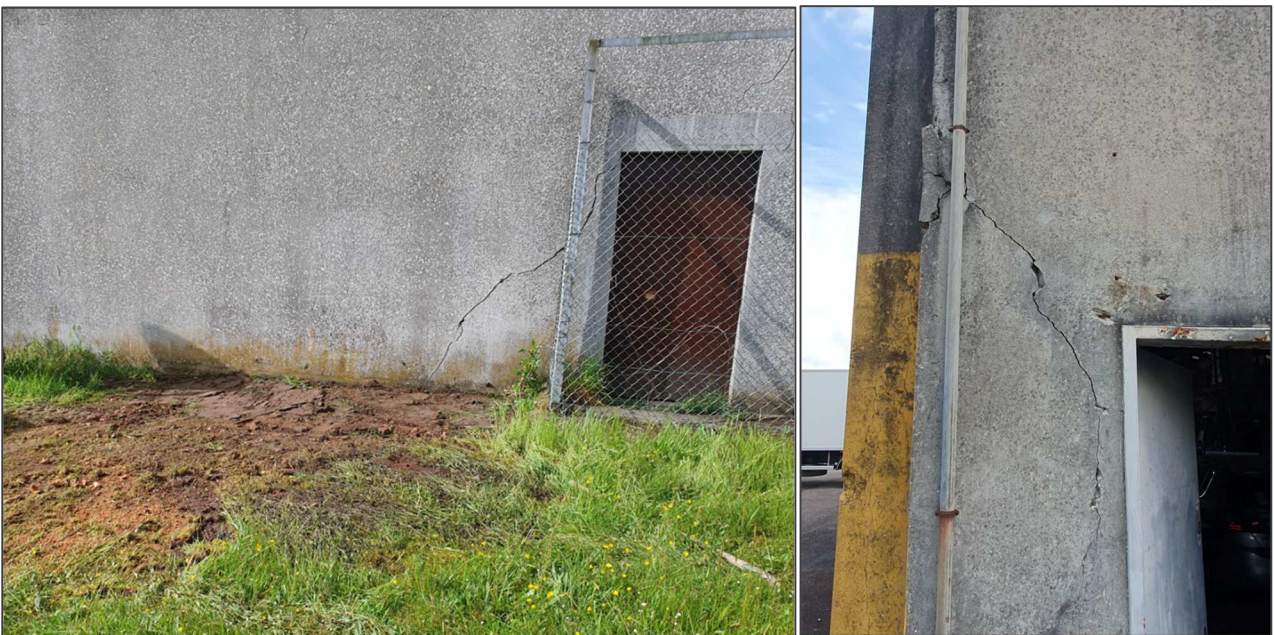
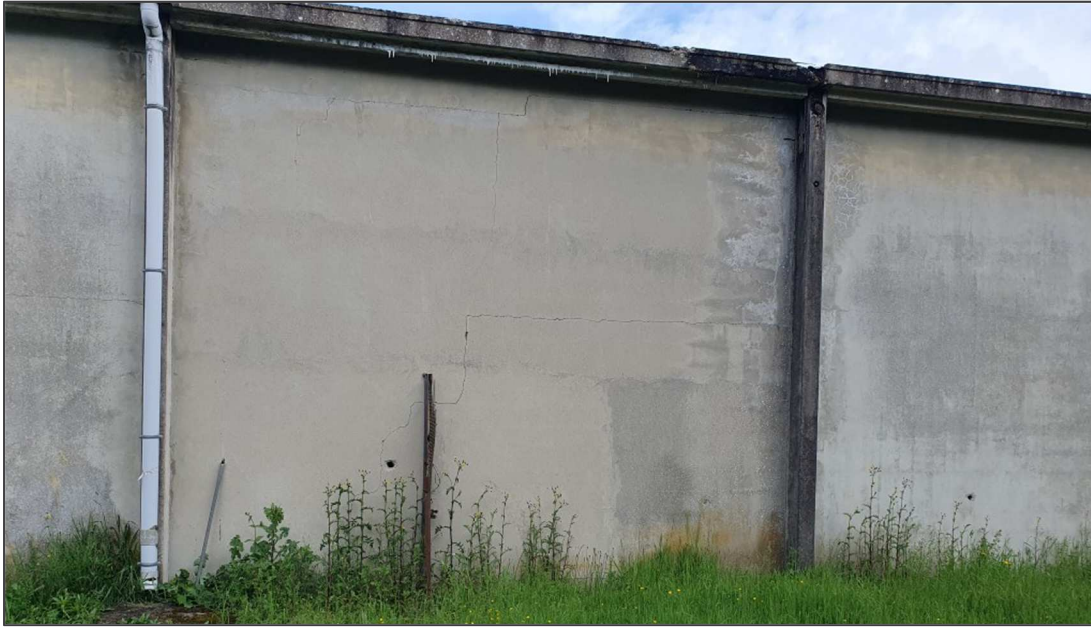
Le bâtiment B38, situé dans l’enceinte du SGAMI Ouest sur la commune de OISSEL (76), présente de nombreuses fissures en façades comme visibles sur les photographies ci-dessous.

Photographies du bâtiment B38 prises lors de notre intervention en date du 15/05/2024

**Photographie du bâtiment B38 prises lors de notre intervention en date du 15/05/2024**

- Le bâtiment B38 est un ouvrage ancien fondé superficiellement par semelles filantes et semelles isolées, ancrées dans les alluvions anciennes de haute terrasse (couche 1), constituées de sables argileux à limoneux charpentés en silex, classés C1B4 à C1B5 au sens du GTR.

- Ces matériaux, sensibles à l'eau, présentent une compacité très hétérogène sous les fondations, avec des chutes marquées de portance au droit des zones fissurées ( $q_{d, \text{moyen}}$  de l'ordre de 1.2 à 1.5MPa), contrastant avec des valeurs élevées mesurées à proximité.

- Plusieurs gouttières dégradées et non raccordées à un réseau de collecte entraînent une infiltration directe et répétée des eaux météoriques en pied de façade, principalement sur les façades Est et Nord.

- Ces infiltrations ont provoqué, à terme, un lessivage des fines et une décompression progressive des terrains de fondation, générant des tassements différentiels à l'origine des fissurations observées sur les façades.

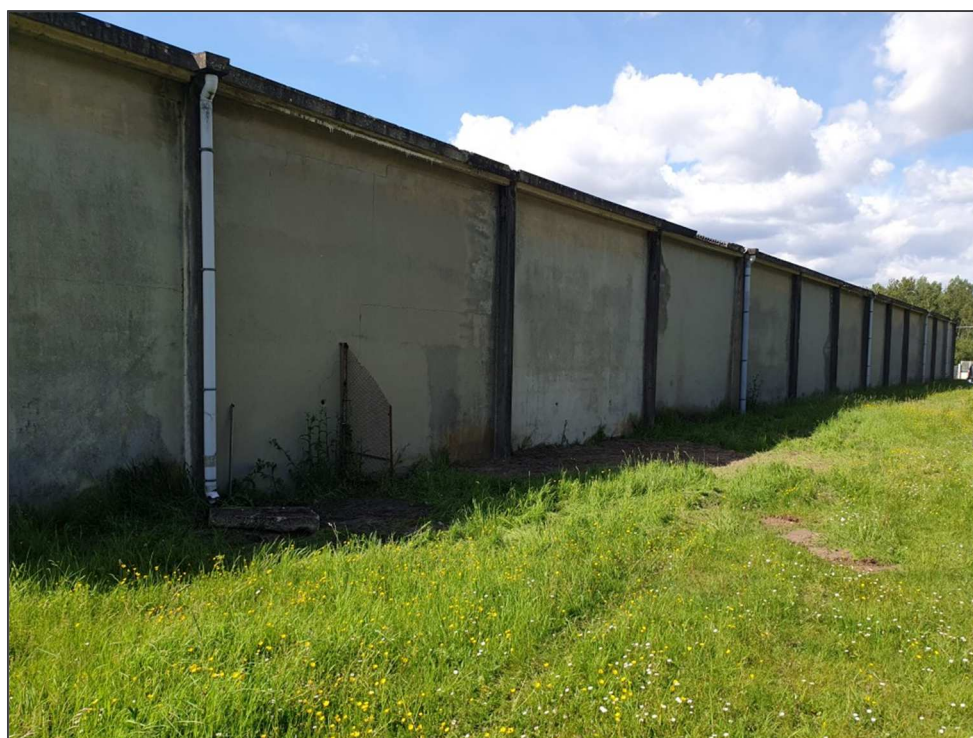
*Photographie de la façade Est du bâtiment B38*

Le bâtiment B38 est entouré de zones enherbées sur ses façades Nord et Est, et de voirie/parking sur ses façades Sud et Ouest.

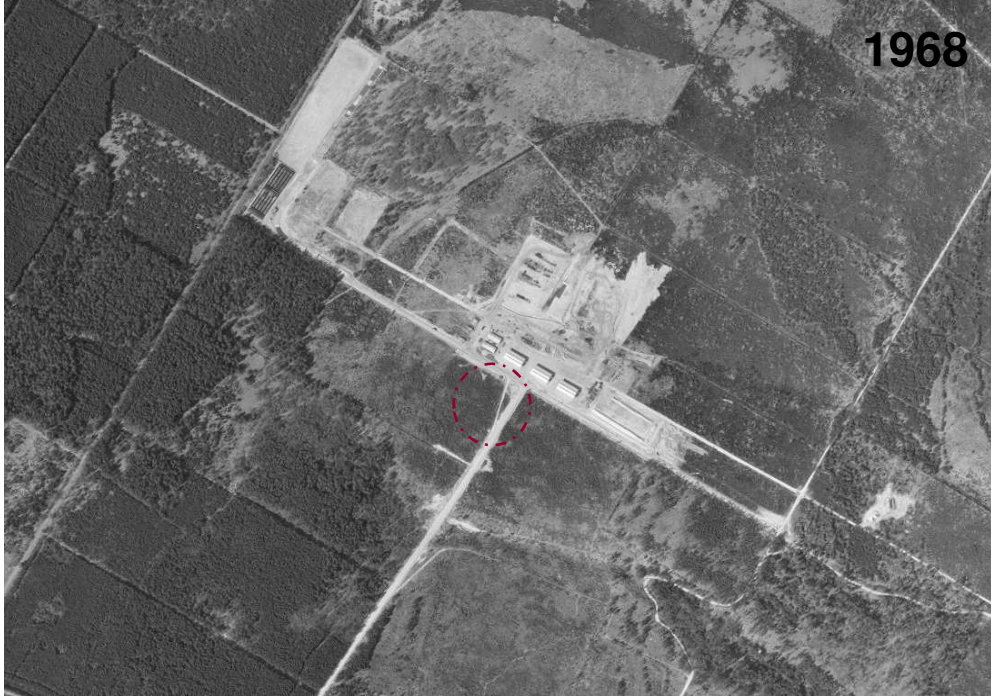
| | <p><b>1968</b></p> <p>En 1968, on voit les premières constructions. Le bâtiment B38 étudié n'existait pas encore.</p> |

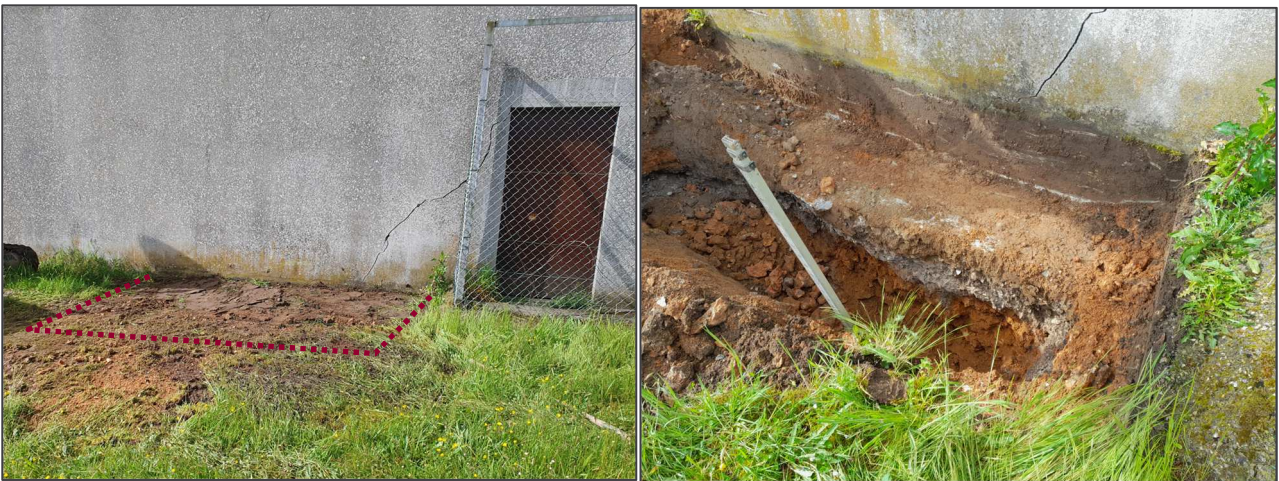
Le sondage RF1 a été réalisé au niveau du pignon Nord du bâtiment B38, au niveau du mur en parpaing béton du bâtiment présentant une fissure.

Cette reconnaissance a permis d'établir que le mur est fondé sur une fondation en béton de type semelle filante coulée en place, de 50cm d'épaisseur et ancrée à 0.80m de profondeur par rapport au terrain actuel dans les sables limono-argileux à silex de la couche 1. Elle présente un débord de 50cm par rapport au nu du mur à partir de 30cm de profondeur.

Nous avons noté lors de la reconnaissance que la fissure sur le mur se prolonge également au niveau de la fondation.

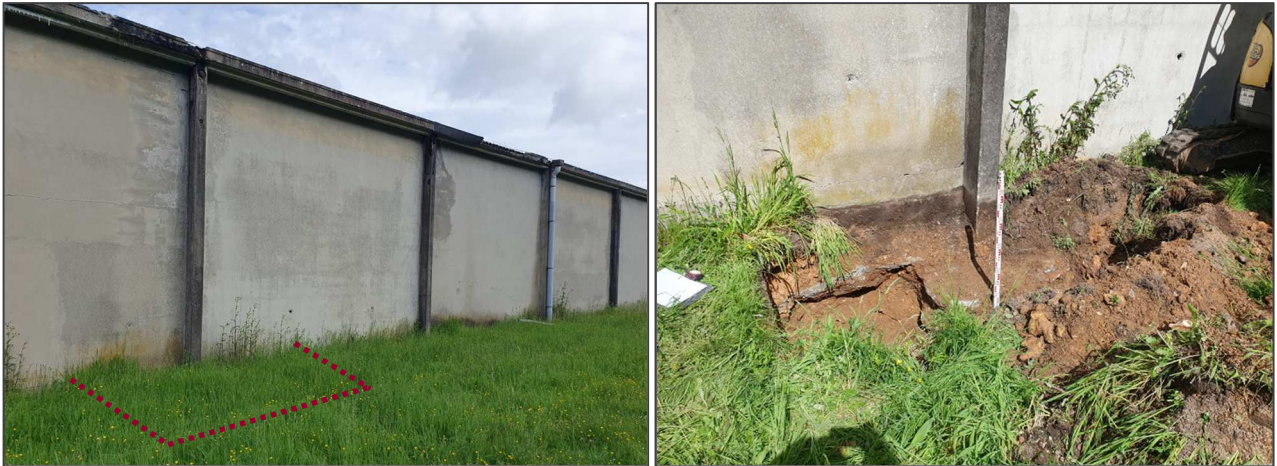
Le sondage RF2 a été réalisé au niveau de la façade Est du bâtiment B38, en pied de poteau béton. La façade présente également à cet endroit de nombreuses fissures.

Cette reconnaissance a permis d'établir que les poteaux du bâtiment sont fondés sur une fondation en béton de type semelle isolée coulée en place, de 1.10m d'épaisseur pour 1.28m de largeur et ancré à 1.65m de profondeur par rapport au terrain actuel au sein des sables limono-argileux à silex de la couche 1. La fondation présente un débord de 0.55m par rapport au nu du poteau, et 0.80m par rapport au nu du mur.

Cette reconnaissance a également mis en évidence la fondation du mur, comme sur RF1. Cette semelle en béton mesurant 0.45m de hauteur, présente un débord de 0.20m à partir de 0.23m de profondeur, et est ancrée à 0.73m de profondeur par rapport au terrain actuel.
