## Rapport de mission de repérage des matériaux et produits contenant de l'amiante avant démolition d'un immeuble bâti

Numéro d'offre : **2718203.1**  
Numéro de contrat : **C25068040**  
Numéro de rapport (n° de tâche) : **T250622240**  
Date : **23/05/2025**

**145 rue Division Leclerc  
88140 CONTREXÉVILLE**

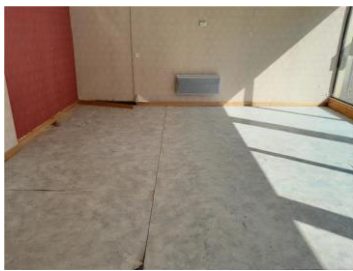
| PRELEVEMENT : P001 | | |

| PRELEVEMENT : P001 | | |
|---|---|---|
| <b>Objet :</b><br>Sol souple + Colle / Brut | | |
| J01-COUCHE | Matériau souple de type revêtement de sol (tacheté) (gris) | |
| 001-COUCHE | Matériau de type colle (jaune) ; matériau (fibreuse) (blanc) | |
| J01-COUCHE | AR-25-LE-052152-01 | Fibres d'amiante non détectées |
| 001-COUCHE | AR-25-LE-052152-01 | Fibres d'amiante non détectées |

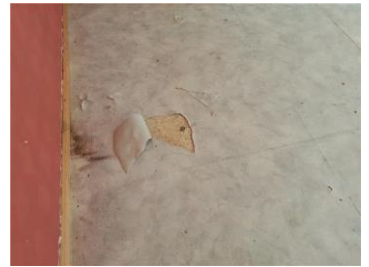
**PRELEVEMENT : P001 bis**

Sol souple 2 + Colle / Brut

| Référence Couche | Description visuelle |
|---|---|
| J01-COUCHE | Matériau souple de type revêtement de sol (fibreuse) (beige) |
| 001-COUCHE | Matériau de type colle (jaune) ; matériau semi-dur de type ragréage (granulaire) (gris) ; matériau de type peinture (beige) |

| Référence Couche | PV analyse Amiante | Conclusion amiante |
|---|---|---|
| J01-COUCHE | AR-25-LE-052152-01 | Fibres d'amiante non détectées |
| 001-COUCHE | AR-25-LE-052152-01 | Fibres d'amiante non détectées |

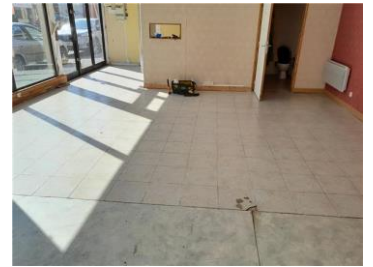
## PRELEVEMENT : P002

Colle de carrelage / Brut

| Référence Couche | Description visuelle |
|---|---|
| J01-COUCHE | Matériau dur de type ciment-colle (gris) ; matériau dur de type joint ciment (gris) |

| Référence Couche | PV analyse Amiante | Conclusion amiante |
|---|---|---|
| J01-COUCHE | AR-25-LE-052152-01 | Fibres d'amiante non détectées |

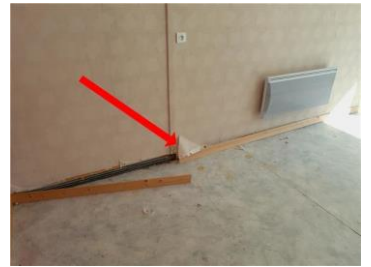
## PRELEVEMENT : P003

Calicots / Brut

| Référence Couche | Description visuelle |
|---|---|
| J01-COUCHE | Matériau semi-dur de type enduit (blanc) ; matériau semi-dur de type plâtre (blanc) |
| 001-COUCHE | Matériau souple fibreux de type papier, carton (gris) |

| Référence Couche | PV analyse Amiante | Conclusion amiante |
|---|---|---|
| J01-COUCHE | AR-25-LE-052152-01 | Fibres d'amiante non détectées |
| 001-COUCHE | AR-25-LE-052152-01 | Fibres d'amiante non détectées |

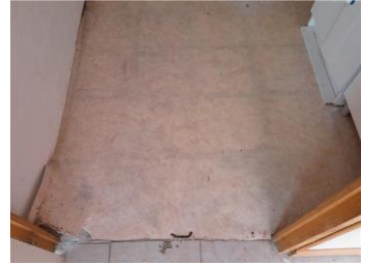
## PRELEVEMENT : P004

**Objet :**  
Sol souple + Colle / Brut

| Référence Couche | Description visuelle |
|---|---|
| J01-COUCHE | Matériau souple de type revêtement de sol (gris) (rose) |

| Référence Couche | PV analyse Amiante | Conclusion amiante |
|---|---|---|
| J01-COUCHE | AR-25-LE-052152-01 | Fibres d'amiante non détectées |

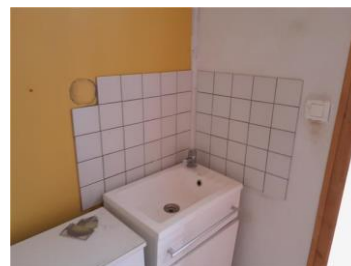
## PRELEVEMENT : P005

Colle de faïence / Brut

| Référence Couche | Description visuelle |
|---|---|
| J01-COUCHE | Matériau dur de type carrelage, faïence (blanc) ; matériau dur de type ciment-colle (gris) ; matériau de type peinture (vert) ; matériau dur de type joint ciment (gris) |

| Référence Couche | PV analyse Amiante | Conclusion amiante |
|---|---|---|
| J01-COUCHE | AR-25-LE-052152-01 | Fibres d'amiante non détectées |

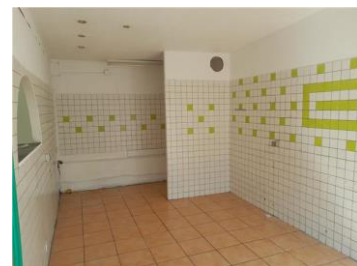
Colle de faïence / Brut

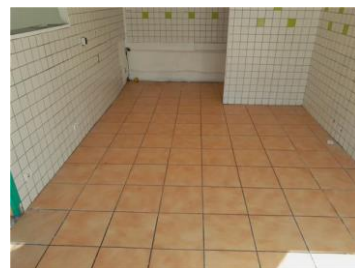
**Objet :**  
Colle de carrelage / Brut

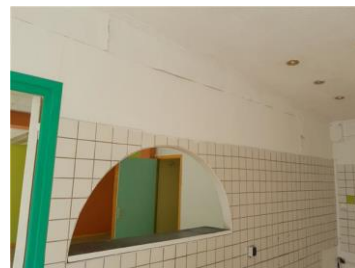
**Objet :**  
Enduit / Peinture

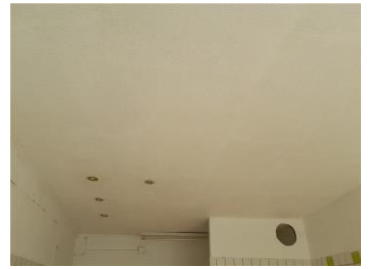
Enduit / Peinture

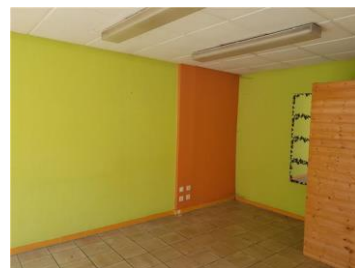
Enduit / Peinture

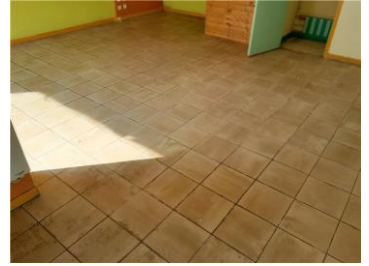
Colle de carrelage / Brut

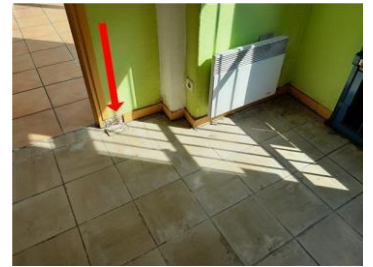
Colle de plinthes / Brut

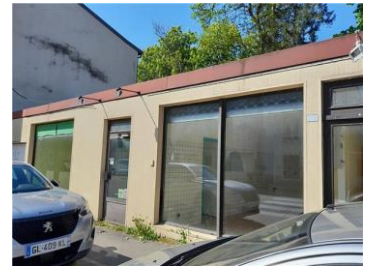
| Etage | Local | Elément | Matériau / Produit | Critères(s)<br>ayant permis<br>de conclure | Réf<br>sondage | (ZPSO)<br>Référence |
|---|---|---|---|---|---|---|
| RDC | Extérieur | Isolant façade avant | Mousse isolante - Brut | Résultat<br>d'analyse<br>(P022 bis) | / | / |

Mousse isolante / Brut

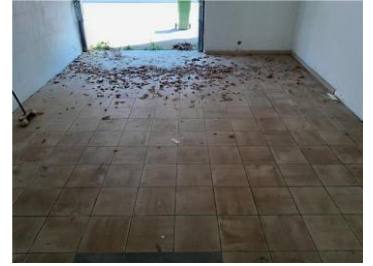
Colle de carrelage / Brut

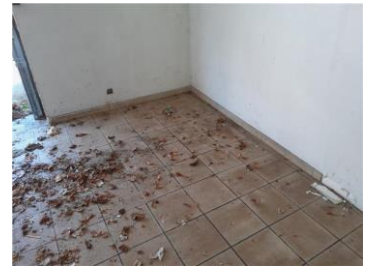
Colle de plinthes / Brut

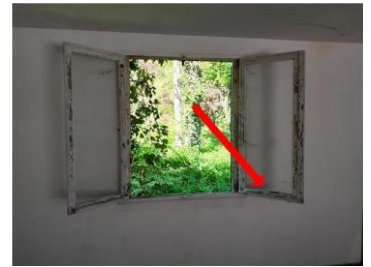
| Etage | Local | Elément | Matériau / Produit | Critères(s)<br>ayant permis<br>de conclure | Réf<br>sondage | (ZPSO)<br>Référence |
|---|---|---|---|---|---|---|
| | | Fenêtre | Mastic vitrier - Brut | Résultat<br>d'analyse<br>(P026) | / | / |

Mastic vitrier / Brut

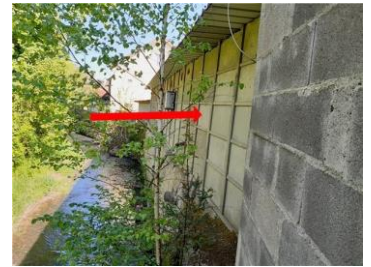
| Etage | Local | Elément | Matériau / Produit | Critères(s)<br>ayant permis<br>de conclure | Réf<br>sondage | (ZPSO)<br>Référence |
|---|---|---|---|---|---|---|
| | | Façade arrière | Mur fibre-ciment - Brut | Résultat<br>d'analyse<br>(P027) | / | / |

Mur fibre-ciment / Brut
