## Rapport de repérage des matériaux ou produits contenant de l'amiante et des hydrocarbures aromatiques polycycliques (HAP) avant réalisation de travaux sur enrobés bitumineux

Nature du l'immeuble non bâti : **Enrobés**  
 Zone / Lieu :  
 Référence Cadastre : **Non communiqué**

Adresse : **145 rue Division Leclerc 88140 CONTREXÉVILLE**  
 Immeuble non bâti :

**ANNEXE 2 – CROQUIS**

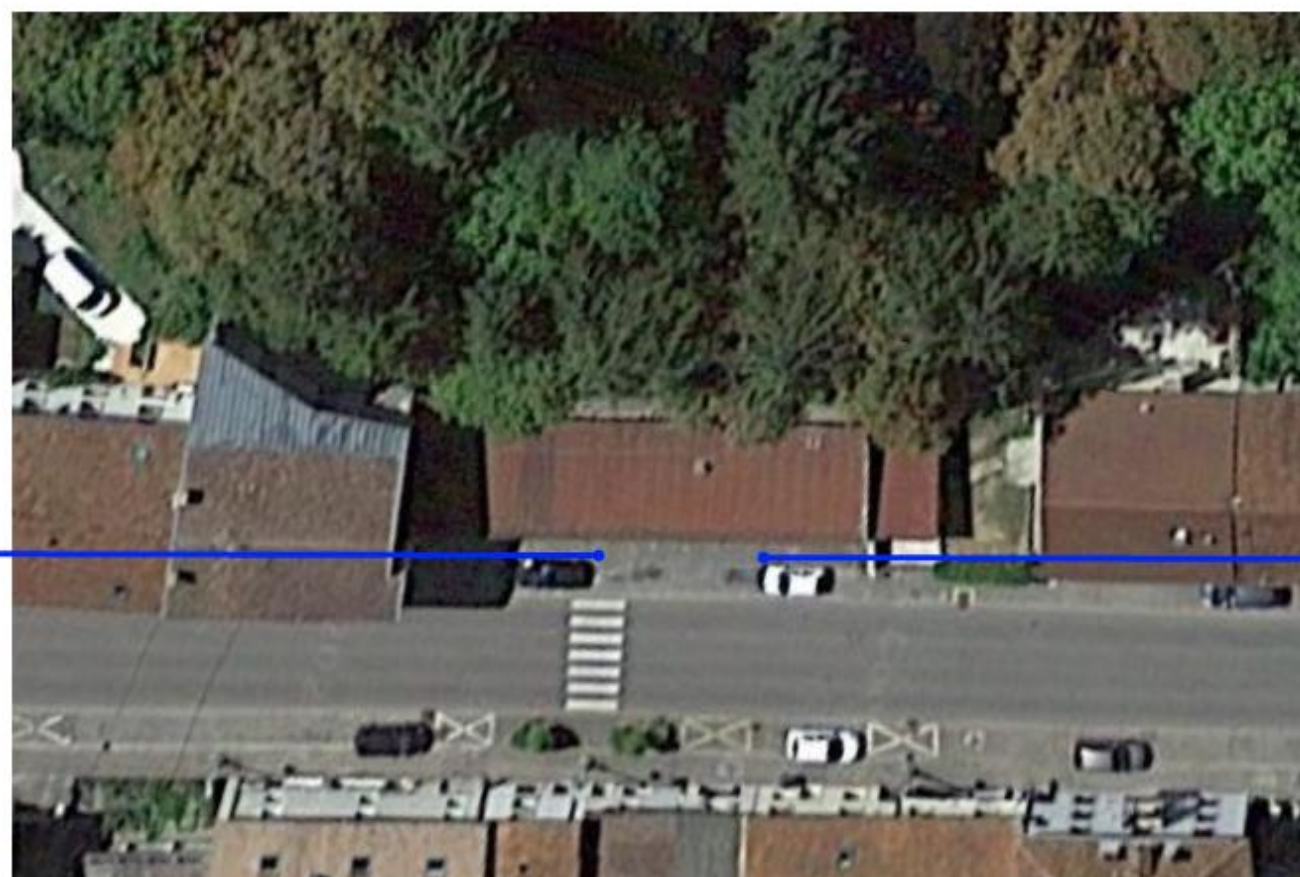
| Titre : | Vue aérienne |

Revêtement de sol  
Enrobés bitumineux Brut / P022:Non amianté  
Teneur HAP : < 0.50 mg/kg

Revêtement de sol  
Enrobés bitumineux Brut / P021:Non amianté  
Teneur HAP : < 0.50 mg/kg
