## RAPPORT DE PRELEVEMENT(S) ET ANALYSE(S) DE MATERIAUX ET PRODUITS SUSCEPTIBLES DE CONTENIR DE L'AMIANTE

| <p>Numéro d'offre : <b>3086282.3</b><br/>Numéro de commande : <b>C25302518</b><br/>Numéro de rapport (n° de tâche): <b>T252026686</b><br/>Date : <b>09/01/2026</b></p> | <p>Lieu d'intervention :</p> <p><b>Sous-sol</b></p> <p>N°145 Rue Division LECLERC</p> <p>Destinataire rapport :<br/><b>BERNIER Vincent</b></p> | <p>Date d'intervention :<br/><b>Du 16/12/2025</b></p> <p>Intervenant : <b>Monsieur Youri VILLEMIN</b></p> <p>Signature : </p> |

Adresse : **Sous-sol**  
N°145 Rue Division LECLERC

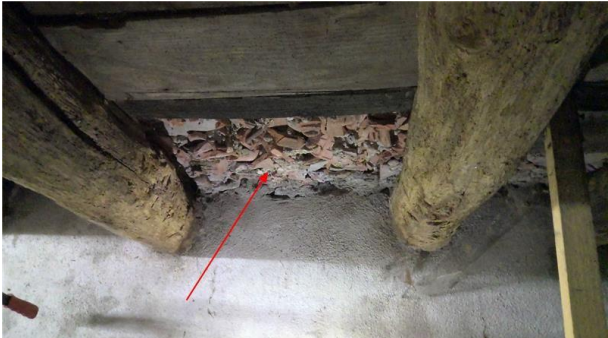
| PRELEVEMENT : P001 | | |

| PRELEVEMENT : P001 | | |
|---|---|---|
| remplissage tout venant - Plafond | | |
| <b>Présence d'amiante</b> | | |
| <b>Objet :</b><br>Fibres ciment | | |
| J01-COUCHE | Matériau (pulvérulent) (orange) en traces ; matériau dur fibreux de type fibres-ciment (gris) ; matériau dur (granulaire) (gris) | |
| J01-COUCHE | AR-25-LE-140521-01 | Fibres d'amiante de type chrysotile |

Toute personne pouvant intervenir sur ou à proximité des matériaux et produits concernés ou de ceux les recouvrant ou les protégeant, doit être avertie de la présence d'amiante.

Nous vous conseillons de faire appel à un maître d'œuvre ou technicien spécialisé pour concevoir le projet de suppression de l'amiante et à une entreprise spécialisée pour réaliser les investigations approfondies avec sondages destructifs et les travaux de démolition conformément aux recommandations de la CNAMTS, des CARSAT – CRAM – CGSS, des guides de l'INRS et de l'OPPBTP, et des directives de l'inspection du travail.

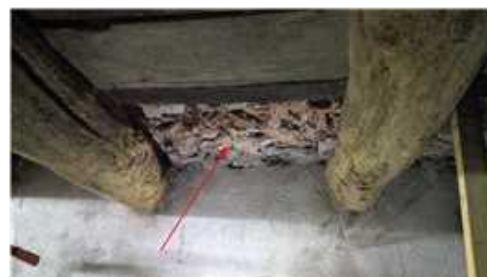
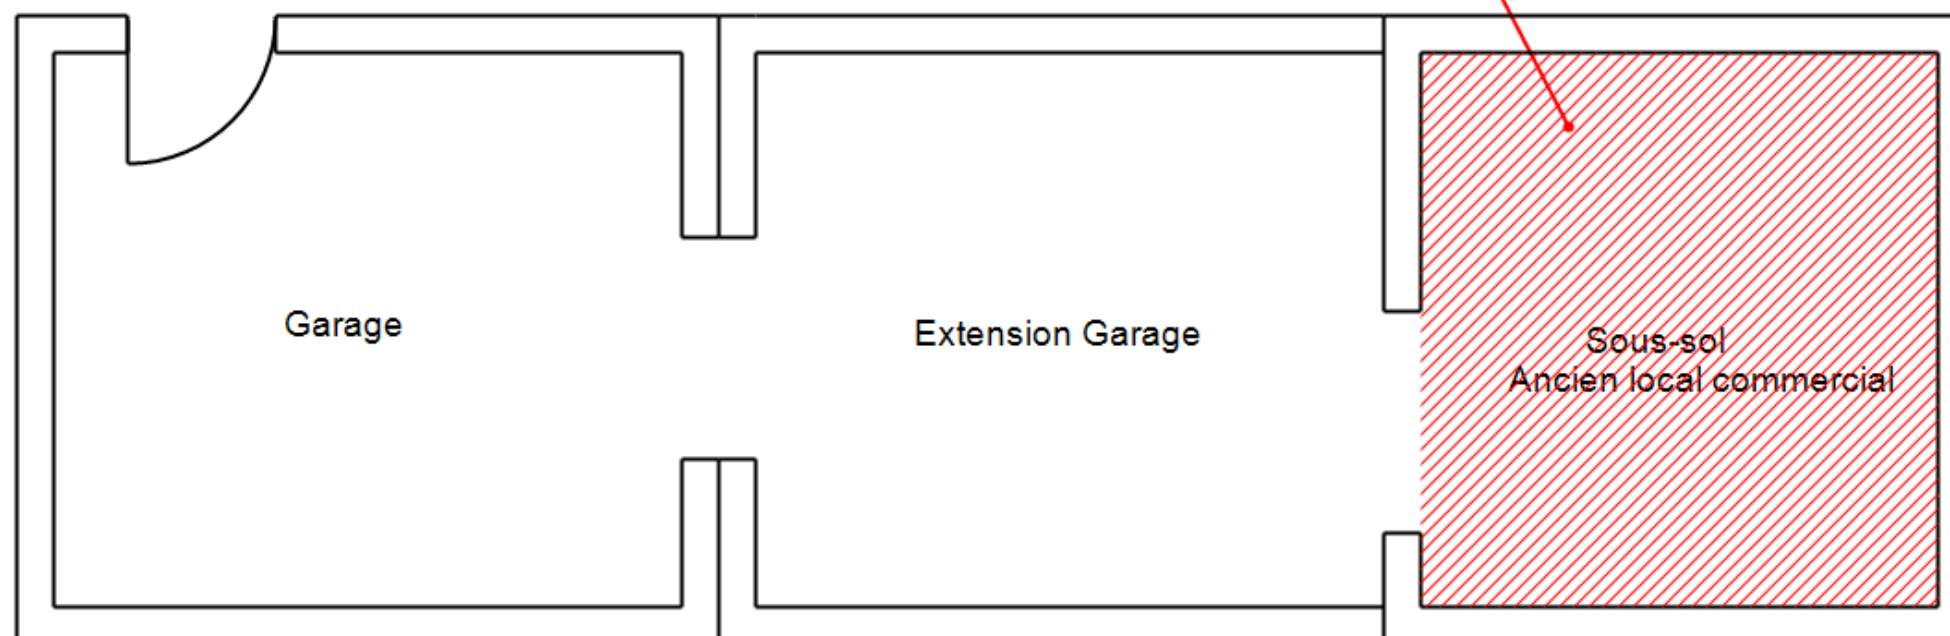
| Client : | EPFGE | Titre : | Cave |

Plancher Haut bois  
 remplissage tout venant  
 Fragements Fibres ciment  
 P001:Présence d'amiante
