## Rapport de mission de repérage des matériaux et produits contenant de l'amiante avant démolition d'un immeuble bâti

Numéro d'affaire : **T220001632**  
Numéro de rapport : **C22001552 rev 00**  
Date : **26/10/2022**

**Bâtiment**  
**DAAD**  
**207 rue Division Leclerc**  
**88140 CONTREXÉVILLE**

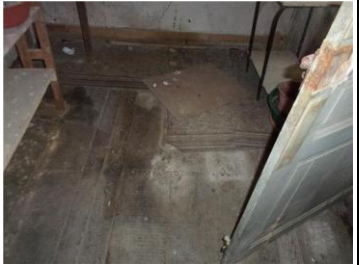
| PRELEVEMENT : P007 | | |
|---|---|---|
| Présence d'amiante (Fibres d'amiante de type chrysotile) | | |
| <b>Objet :</b><br>Bois / Sol souple | | |

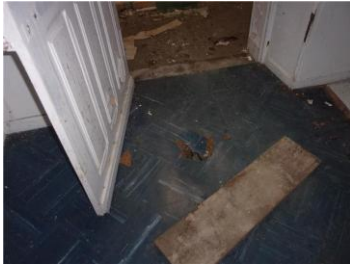
| PRELEVEMENT : P009 | | |
|---|---|---|
| Présence d'amiante (Fibres d'amiante de type chrysotile) | | |
| <b>Objet :</b><br>Bois / Dalles de sol | | |

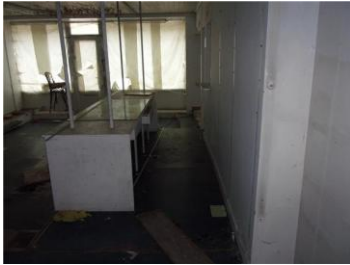
| PRELEVEMENT : P010 | | |
|---|---|---|
| Présence d'amiante (Fibres d'amiante de type chrysotile) | | |
| <b>Objet :</b><br>Bois / Dalles de sol | | |

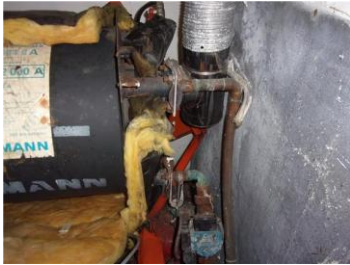
| PRELEVEMENT : P011 | | |
|---|---|---|
| Présence d'amiante (Fibres d'amiante de type chrysotile) | | |
| <b>Objet :</b><br>Joint de bride // | | |

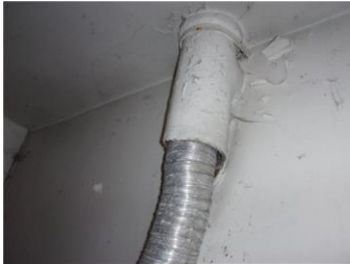
| PRELEVEMENT : P016 | | |
|---|---|---|
| Présence d'amiante (Fibres d'amiante de type chrysotile) | | |
| <b>Objet :</b><br>Amiante ciment | | |

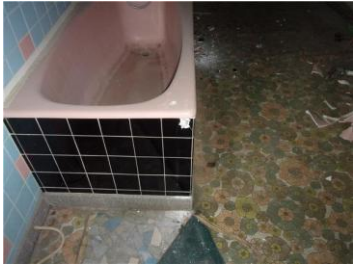
| PRELEVEMENT : P021 | | |
|---|---|---|
| Présence d'amiante (Fibres d'amiante de type chrysotile) | | |
| <b>Objet :</b><br>Colle de faïence / Faïence | | |

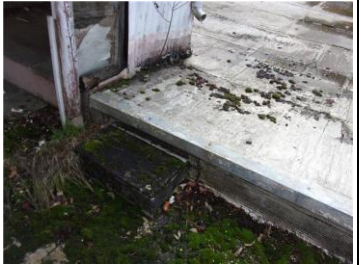
| PRELEVEMENT : P025 | | |
|---|---|---|
| Présence d'amiante (Fibres d'amiante de type chrysotile) | | |
| <b>Objet :</b><br>Complexe asphalté // | | |

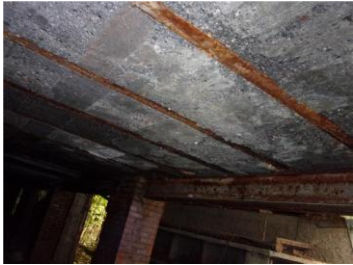
| PRELEVEMENT : P039 | | |
|---|---|---|
| Présence d'amiante (Fibres d'amiante de type chrysotile) | | |
| <b>Objet :</b><br>Coffrage perdu | | |

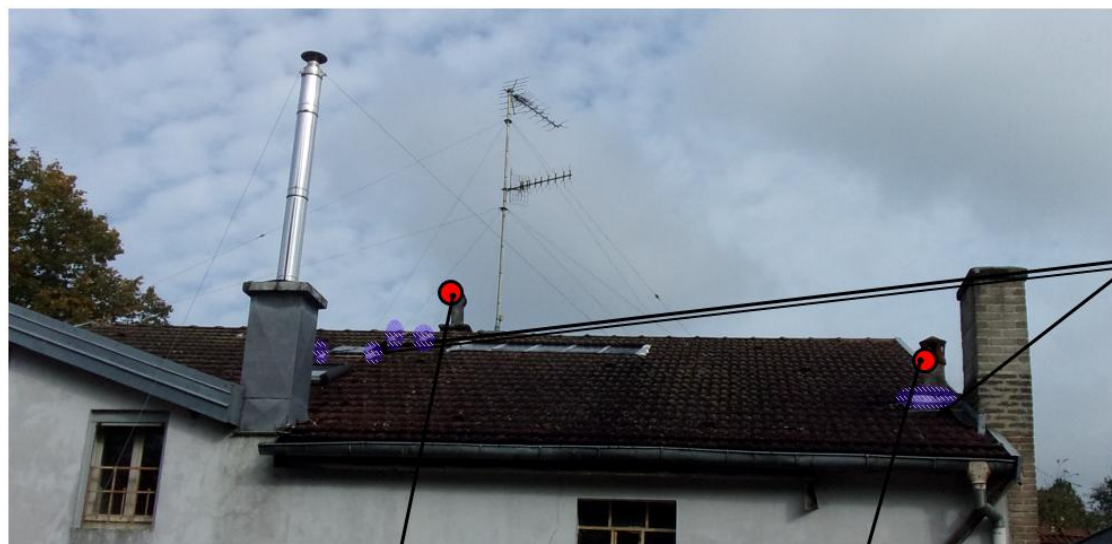
| Client : | EPFGE | Titre : | Toiture |

Eléments associés à la toiture  
 Bardeaux bitumineux Brut /:Présence d'amiante  
 Z007

Conduit de cheminée  
 Amiante ciment /:Présence d'amiante  
 Z008
