## DIAGNOSTIC MYCOLOGIQUE CONSTAT D'ETAT FONGIQUE DU BATI

N° de dossier : **D23\_136** Date de visite : 03/10/2023 à 11h15

Adresse : 207 Rue Division Leclerc 88140 CONTREXEVILLE

Nature du bien : Immeuble à usage commerciale et d'habitation, inoccupé.

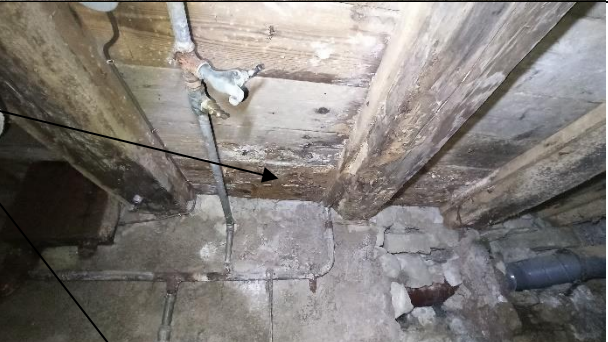
| PARTIES D'IMMEUBLES BATIES Visitées (1) | OUVRAGES PARTIES D'OUVRAGES et éléments (2) | RESULTAT DU DIAGNOSTIC D'INFESTATION (3) | CONSTATATIONS DIVERSES Ou PHOTOGRAPHIES |
|---|---|---|---|
| Photo n° 2 | | Mycélium sur les lames de plancher dans les entrevous... | |

A ce jour, selon les dires de M. BERNIER Vincent le bâtiment est voué à la démolition, aucun traitement n'est donc nécessaire.

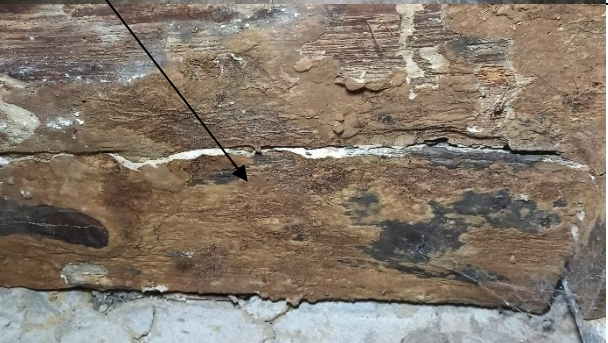
| PARTIES D'IMMEUBLES BATIES Visitées (1) | OUVRAGES PARTIES D'OUVRAGES et éléments (2) | RESULTAT DU DIAGNOSTIC D'INFESTATION (3) | CONSTATATIONS DIVERSES Ou PHOTOGRAPHIES |
|---|---|---|---|
| Photo n° 3 | | ...dont détail ci-contre.<br><br>Identifié sur place comme <i>Donkioporia expansa</i> . | |

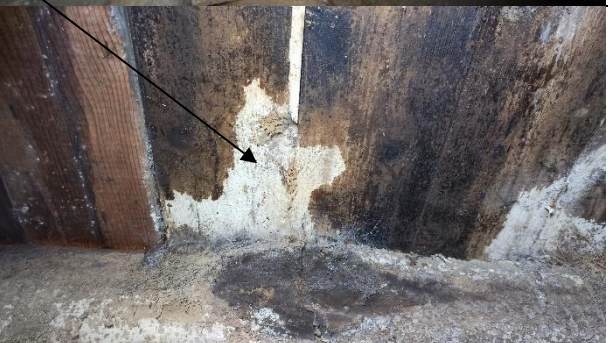
| PARTIES D'IMMEUBLES BATIES Visitées (1) | OUVRAGES PARTIES D'OUVRAGES et éléments (2) | RESULTAT DU DIAGNOSTIC D'INFESTATION (3) | CONSTATATIONS DIVERSES Ou PHOTOGRAPHIES |
|---|---|---|---|
| Photo n° 5 | | Lames de sous-plancher infestées par un <i>Peniophorella praetermissa</i> (Anciennement : <i>Hyphoderma praetermissum</i> )<br><br>Déjà visible lors de l'expertise du 21.12.2020. Aucune évolution constatée à ce jour, voir ph. 13-14 du rapport AE20-36. | |

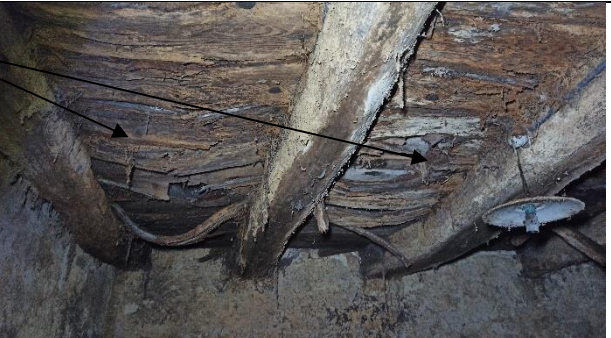
| <p><b>Photo n° 6</b></p> <p><b>SOUS SOL</b></p> | <p>CAVE 3</p> | <p>Lames de plancher dégradés par des champignons lignivores, non visibles le jour de notre visite, seule la pourriture cubique est observable...</p> | |

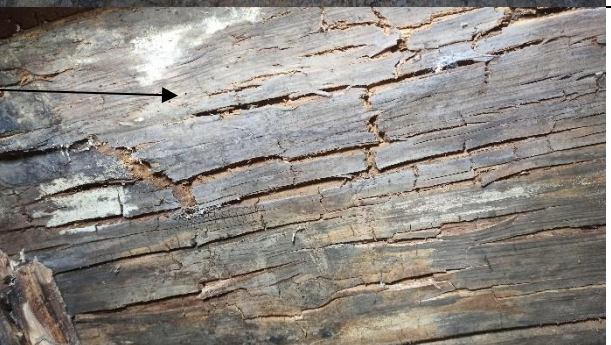
| <p><b>Photo n° 7</b></p> | | <p>...dont détail ci-contre.</p> <p>Traces d'insectes xylophages (trous d'envols)</p> | |

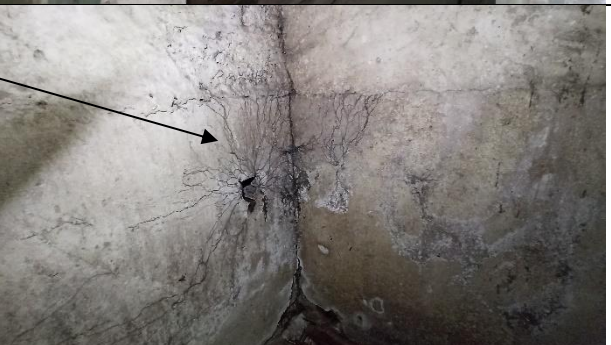
| <p><b>Photo n° 9</b></p> | | <p>Rhizomorphes (cordons mycéliens) sur les maçonneries.</p> | |

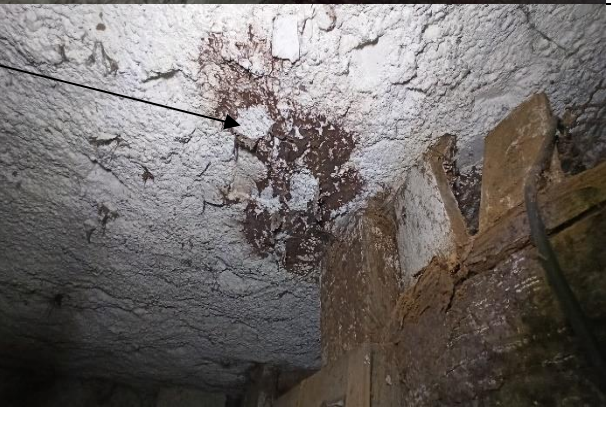
| <p><b>Photo n° 10</b></p> | | <p>Sporophore sec sur la dalle béton du plafond.</p> <p><b>PRELEVEMENT N°1</b></p> <p>Identifié comme <i>Coniophora puteana</i> après analyse en laboratoire.</p> <p>Déjà visible lors de l'expertise du 21.12.2020. Aucune évolution constatée à ce jour, voir ph. 16-17 du rapport AE20-36.</p> | |

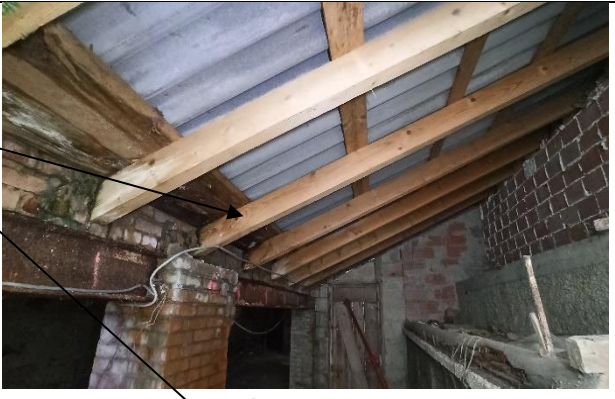
| <p><b>Photo n° 11</b></p> <p><b>SOUS SOL</b></p> | <p>ABRI</p> | <p>Vue d'ensemble, sporophore résupiné sur les nouveaux bois mis en œuvre.</p> <p>Bois soumis à des infiltrations active lors d'intempérie. Il est conseiller de rendre l'appentis étanche.</p> | |

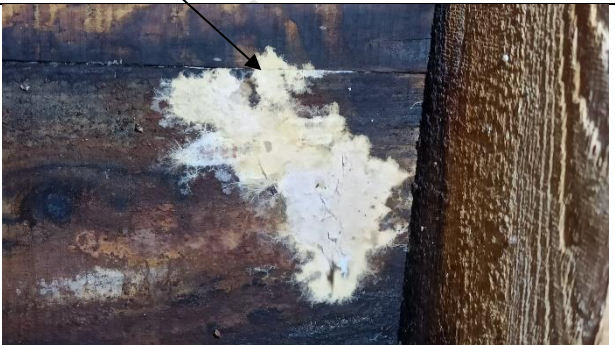
| <p><b>Photo n° 12</b></p> | | <p>Sporophore de <i>Peniophorella praetermissa</i> identifié sur place.</p> | |

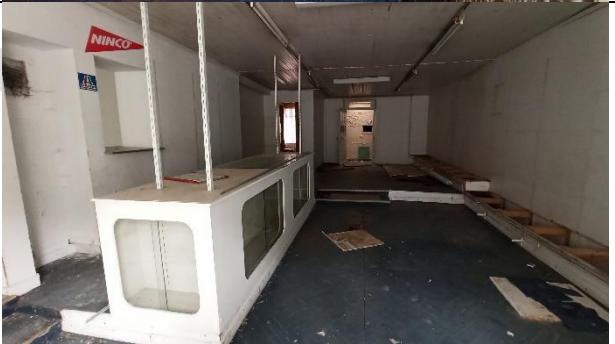
| <p><b>Photo n° 13</b></p> <p><b>RDC</b></p> | <p>MAGASIN</p> | <p>Aucun élément fongique dans les parties visibles et accessibles le jour de notre visite.</p> | |

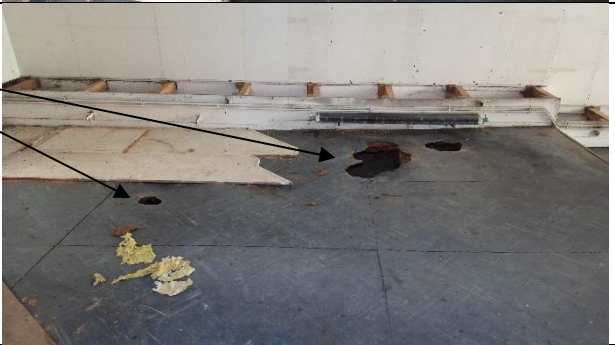
| <p><b>Photo n° 14</b></p> | | <p>Le plancher menace de s'effondrer, trous dans le sol visible.</p> | |

L'intervention n'a pas eu pour but de donner un diagnostic de la résistance mécanique des bois et matériaux. **Cependant compte tenu de l'état de dégradation constatée des structures bois et de la présence de champignon lignivores nous vous alertons sur la nécessité d'un traitement de conservation et de renforcement des ouvrages.**

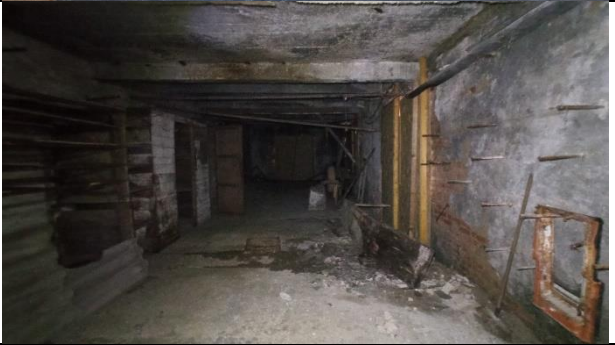
| <p><b>Photo n° 15</b></p> | <p>ATELIER</p> | <p>Aucun élément fongique dans les parties visibles et accessibles le jour de notre visite.</p> | |

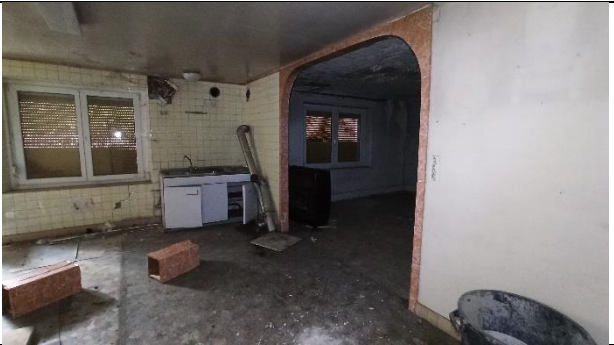
| <b>Photo n° 16</b><br><b>R+1</b> | Ensemble des pièces, placards et couloirs. | Aucun élément fongique dans les parties visibles et accessibles le jour de notre visite. | |

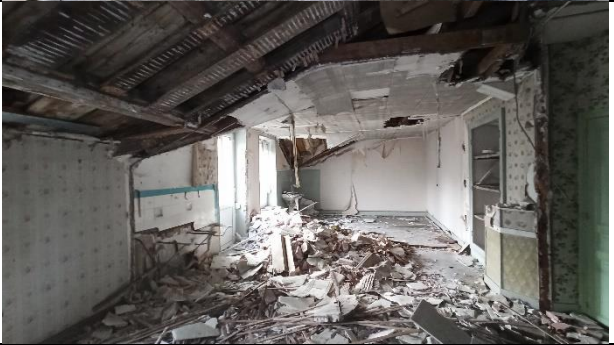
| <b>Photo n° 17</b><br><b>R+2</b> | Ensemble des pièces, placards et couloirs. | Aucun élément fongique dans les parties visibles et accessibles le jour de notre visite. | |

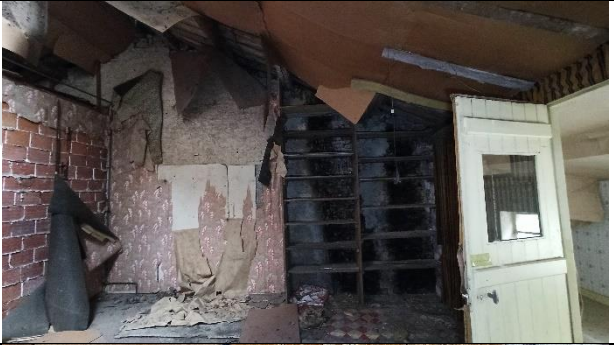
| <b>Photo n° 18</b> | GRENIER | Aucun élément fongique dans les parties visibles et accessibles le jour de notre visite. | |

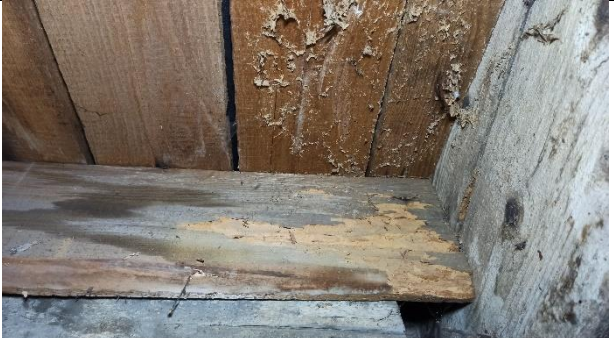
| <b>Photo n° 19</b> | Note générale | Traces d'insectes xylophages (trous d'envols, galeries) sur l'ensemble des bois mis en œuvre du bâtiment. | |

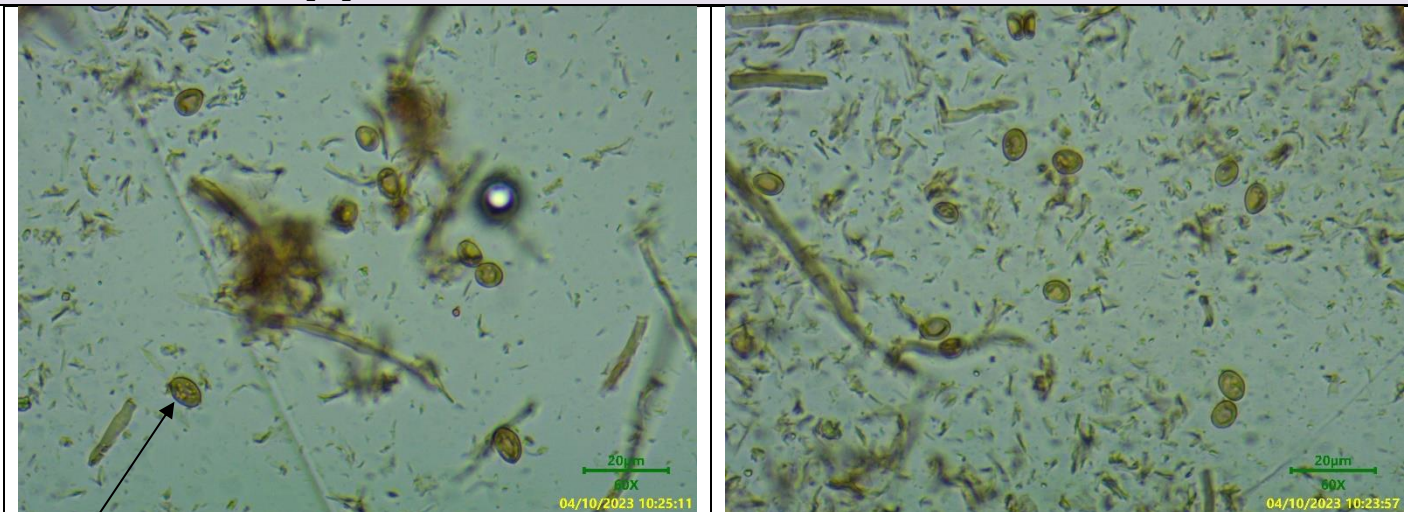
**2° – Examen microscopique**

**Spores** : ovoïdes ou ovales, à étroitement à largement ellipsoïdes, lisses, à paroi épaissie, avec pore germinatif superficiel et petit apicule, brun jaunâtre pâle notamment dans KOH, à contenu typiquement grossièrement granuleux non dextrinoïde ou devenant très lentement dextrinoïde, cyanophiles, (8)10-13(14) x (5)7-8(9) µm.
