# Rapport de prélèvement et d'analyse pour recherche de 16 HAPs

Référence du rapport : 25542272/S1/1

Ferme du Piemont

AIRE DE VOLLEY

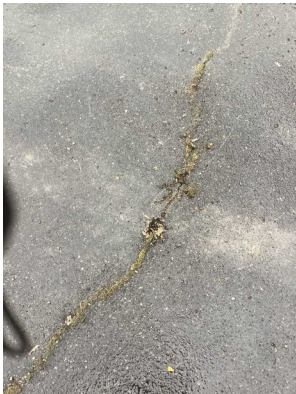
| Aire de Volley | P1 |

| N° échantillon | Localisation | Ouvrage / Composant | Matériau ou produit | Observation | Présence de 16 HAPs |
|---|---|---|---|---|---|
| 1 | Aire de Volley | Autre | | / | Présence* |

| Aire de Volley | P1 |
|---|---|
| Matériau ou produit contenant : 16 HAPs | |

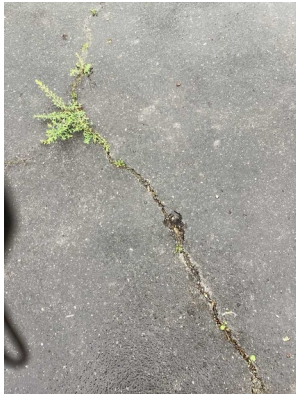
| Aire de Volley | P2 |

| N° échantillon | Localisation | Ouvrage / Composant | Matériau ou produit | Observation | Présence de 16 HAPs |
|---|---|---|---|---|---|
| 2 | Aire de Volley | Autre | | / | Présence* |

| Aire de Volley | P2 |
|---|---|
| Matériau ou produit contenant : 16 HAPs | |

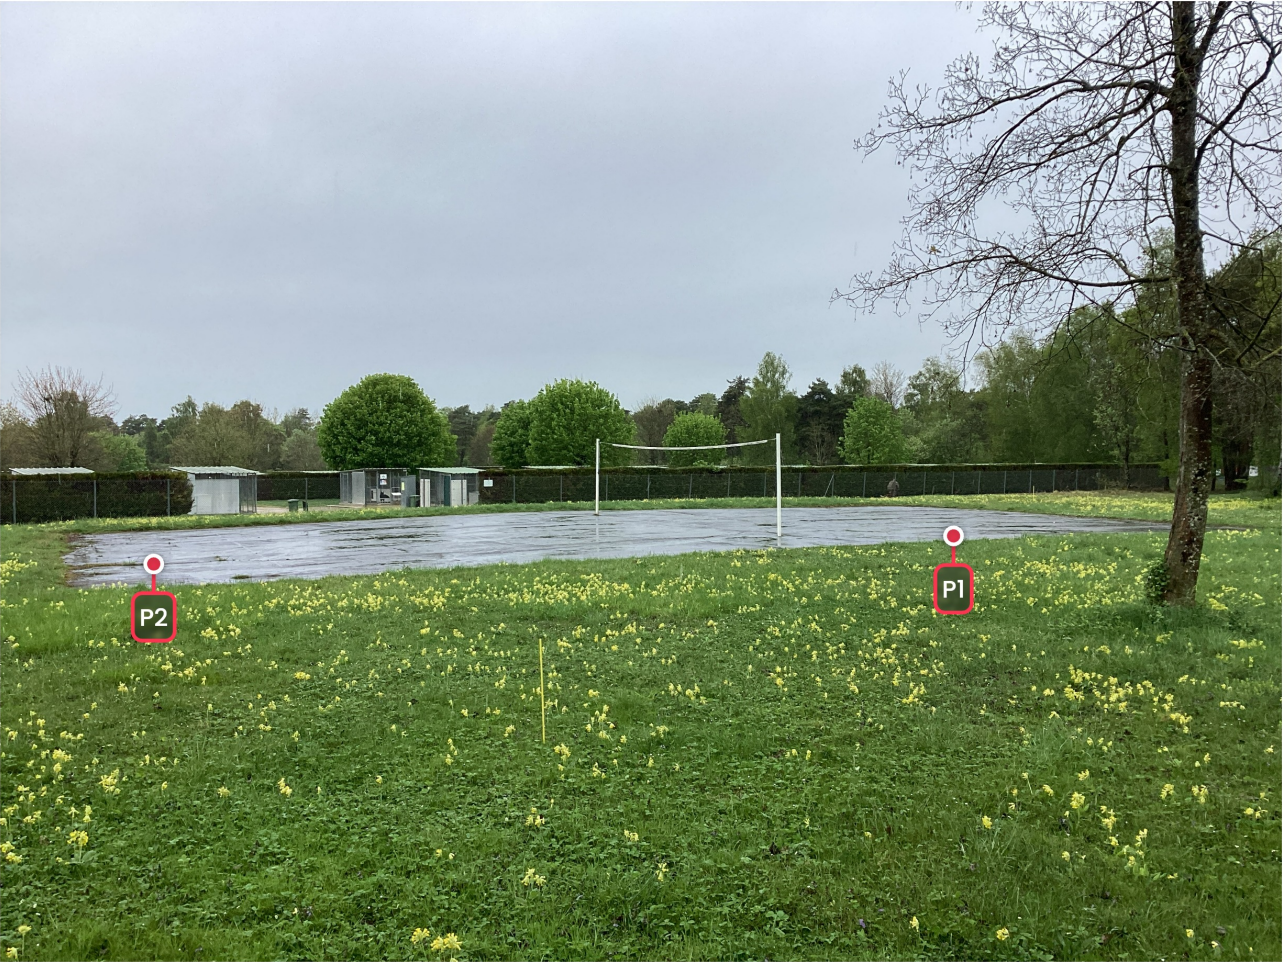
### 4.3. Croquis de localisation des prélèvements

| PLANCHE DE REPERAGE TECHNIQUE | | |
|---|---|---|
| Localisation<br><br>Aire de Volley | Date visite | Le 23/04/2025 |
