## Rapport de repérage des matériaux et produits contenant de l'amiante avant réalisation de travaux

**Rapport N° :** 25542272/S2/1/AM-OIR-INFRA\_V1

Infrastructures de transport

**AIRE DE VOLLEY**

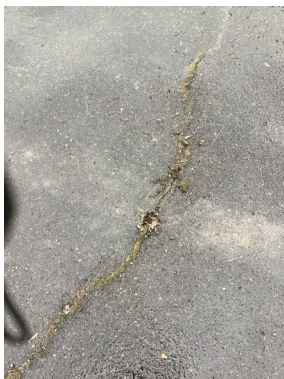
| P1 | ZPSO 1 |

| Localisation | Ouvrage | Matériau / Produit<br>(couche et épaisseur)<br>(1) | Aspect | Couleur | N°<br>ZPSO | N°Prél.<br>(latitude<br>+longitude<br>ou repère) | N°Sond.<br>(latitude<br>+longitude<br>ou repère) | Critère<br>de<br>décision | Observation | Présence<br>amiante |
|---|---|---|---|---|---|---|---|---|---|---|
| Aire de Volley | Aménagement urbain -<br>>Infrastructures non linéaires<br>(places, zones piétonnes,<br>parkings...) | Enrobé<br>(Couche 1 : 3 cm) | Dur | Noir | 1 | P1* N | / | AN | | Non |

| P1 | ZPSO 1 |
|---|---|
| Aire de Volley | |
| Aménagement urbain -> Infrastructures non linéaires (places, zones piétonnes, parkings...) -> Enrobé | |

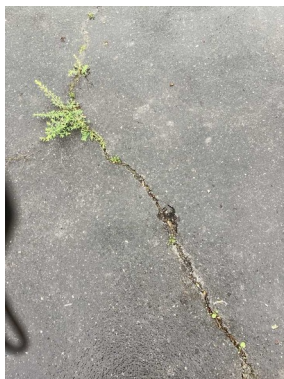
| P2 | ZPSO 1 |

| Localisation | Ouvrage | Matériau / Produit<br>(couche et épaisseur)<br>(1) | Aspect | Couleur | N°<br>ZPSO | N°Prél.<br>(latitude<br>+longitude<br>ou repère) | N°Sond.<br>(latitude<br>+longitude<br>ou repère) | Critère<br>de<br>décision | Observation | Présence<br>amiante |
|---|---|---|---|---|---|---|---|---|---|---|
| Aire de Volley | Aménagement urbain -<br>>Infrastructures non linéaires<br>(places, zones piétonnes,<br>parkings...) | Enrobé<br>(Couche 1 : 3 cm) | Dur | Noir | 1 | P2 N | / | AN | | Non |

| P2 | ZPSO 1 |
|---|---|
| Aire de Volley | |
| Aménagement urbain -> Infrastructures non linéaires (places, zones piétonnes, parkings...) -> Enrobé | |

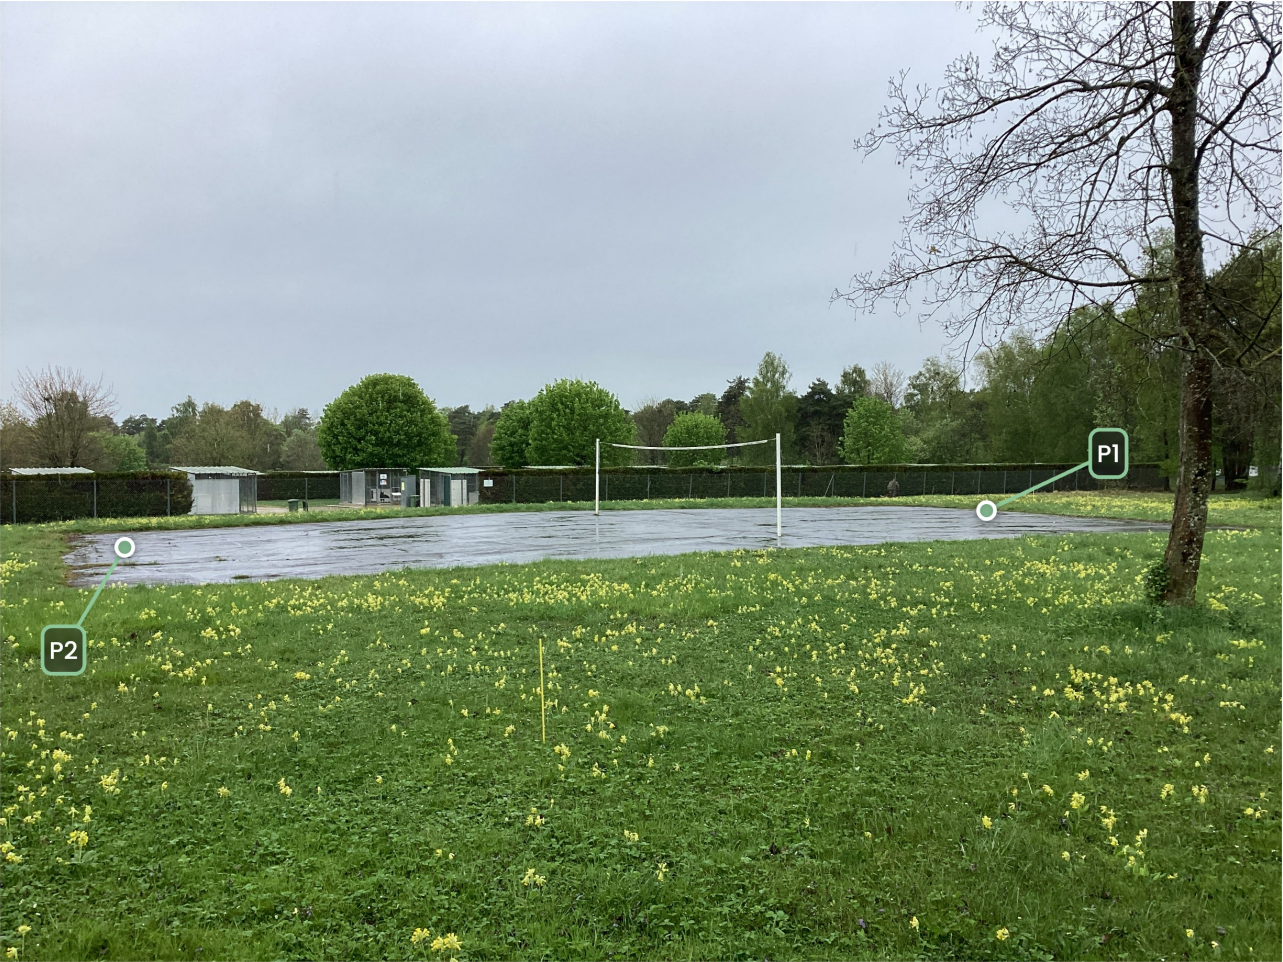
| PLANCHE DE REPERAGE TECHNIQUE | | |

| PLANCHE DE REPERAGE TECHNIQUE | | |
|---|---|---|
| Localisation<br><br>Aire de Volley | Date visite | Le 23/04/2025 |
