**Référence : 002ID001469**

## DOSSIER DE DIAGNOSTIC TECHNIQUE

Université Paris Ouest Nanterre - Bâtiment F  
- Salles F216-F252  
200, avenue de la République  
92001 NANTERRE

## Rapport de mission de repérage des matériaux et produits contenant de l'amiante avant travaux

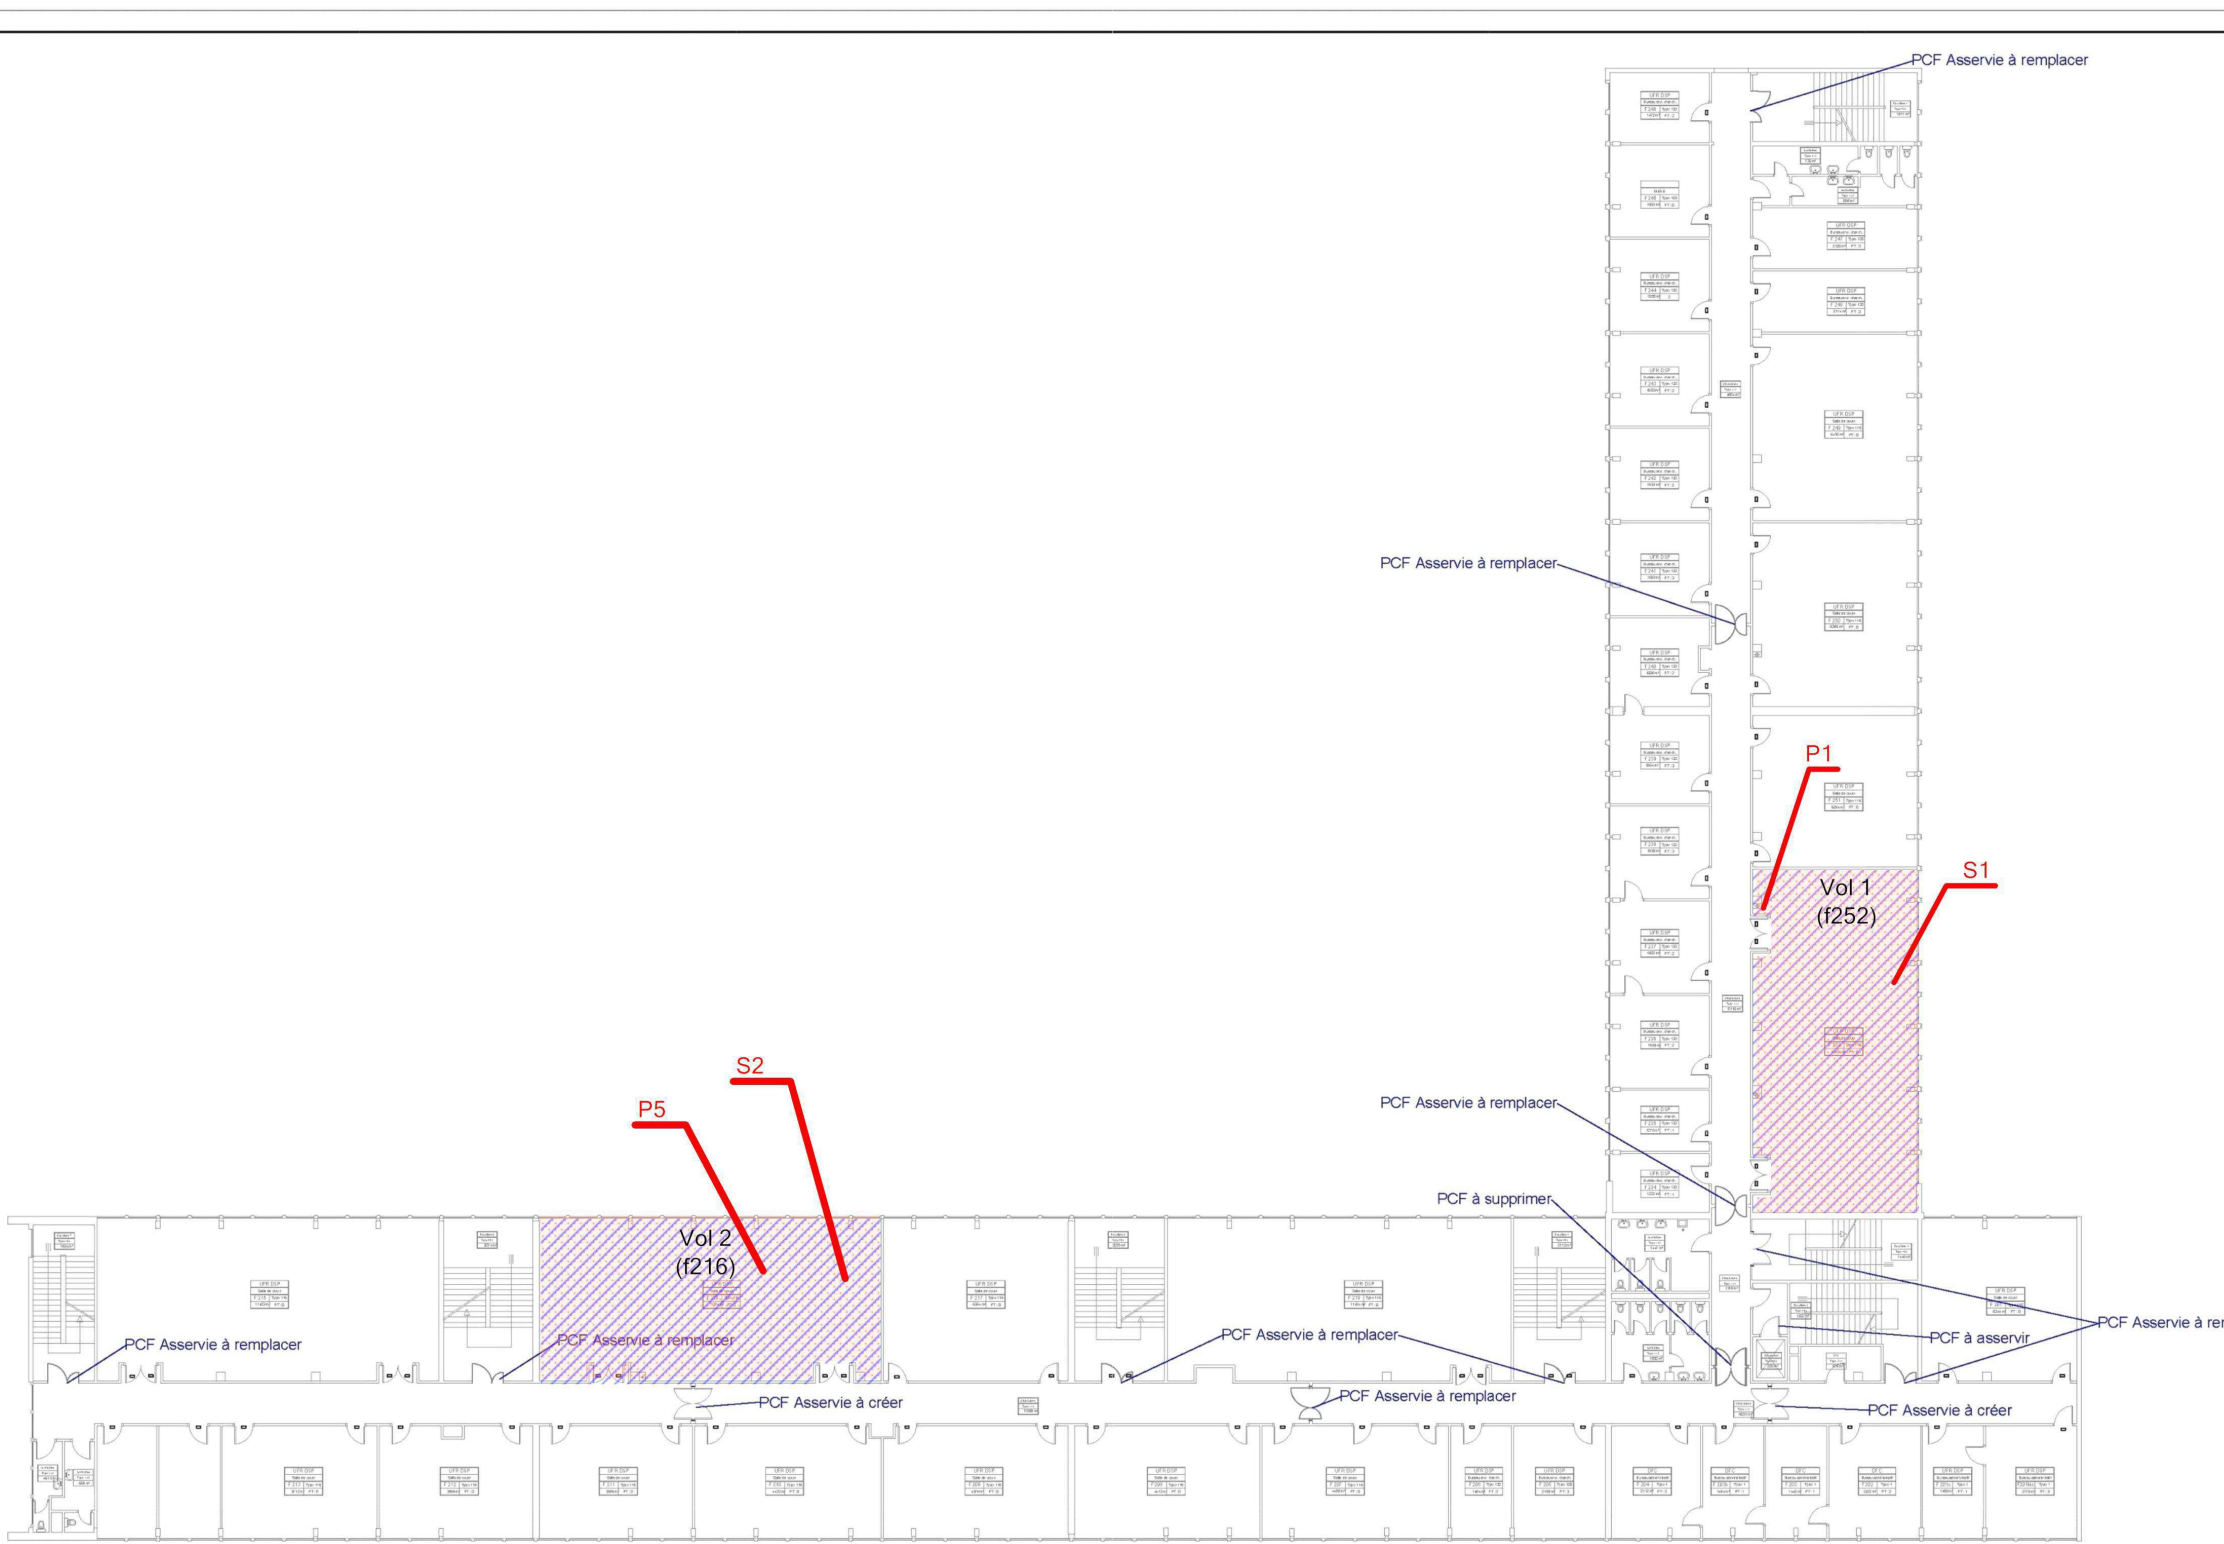
**R + 2 - MPCA TOUTES CATÉGORIES CONFONDUES**

| | P1 : Colle bitumeuses |

| | S2: Dalles plastiques |

| | S1: Dalles plastiques |

| | P5 : Colle bitumeuses |

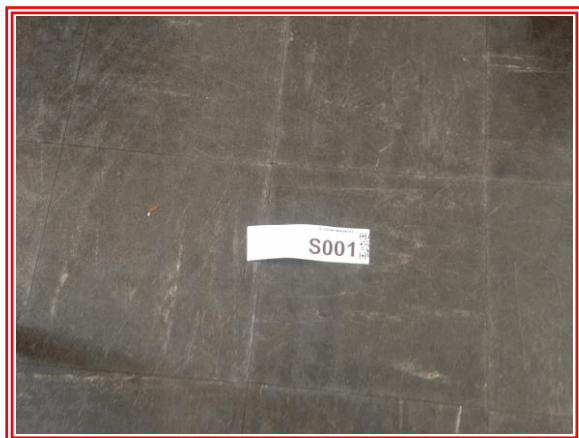
S1 - 1 (A1)

| Localisation | Catégorie | Composant | Partie de composant | Sur avis / réf pré. |
|---|---|---|---|---|
| Vol 1 (f252) | Revêtement de sol | Revêtement de sol | Dalles plastiques | S1 |

| Plan | Localisation | Composant | Partie composant | Descriptif de l'action menée | | | | Laboratoire | | | Conclusion |
|---|---|---|---|---|---|---|---|---|---|---|---|
| R + 2 | Vol 1 (f252) | Revêtement de sol | Dalles plastiques | S1 | Réalisation d'un sondage | | S1 - 1 | | | | Présence sur document DTA |

| Référence | Localisation | Action |
|---|---|---|
| <b>S1 - 1 (A1)</b> | <b>R + 2 - Vol 1<br/>(f252)</b> | <b>Présence sur présentation de documents</b> |

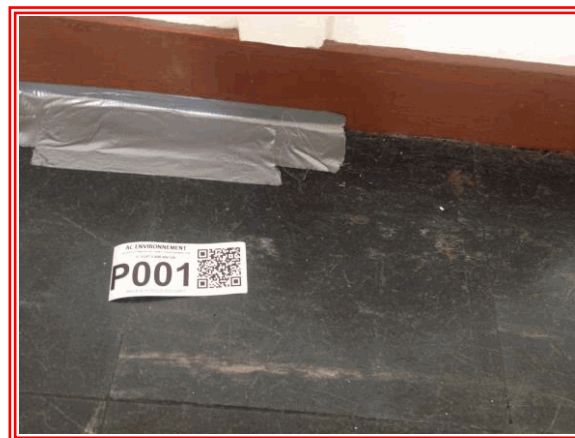
| Localisation | Catégorie | Composant | Partie de composant | Sur avis / réf pré. |
|---|---|---|---|---|
| Vol 1 (f252) | Revêtement de sol | Revêtement de sol | Colle Bitumineux Noir<br>Ragréage Effratable Gris | P1 |

| Plan | Localisation | Composant | Partie composant | Descriptif de l'action menée | | | | Laboratoire | | | Conclusion |
|---|---|---|---|---|---|---|---|---|---|---|---|
| R + 2 | Vol 1 (f252) | Revêtement de sol | Colle bitumeuses | P1 | Réalisation d'un prélèvement | | 002ID001469 n°1 - 1 | P1 | Colle Bitumineux Noir<br>Ragréage Effritable Gris | Positif | Présence sur analyse |

| Référence | Localisation | Action |
|---|---|---|
| 002ID001469 n°1 - 1 (P1) | R + 2 - Vol 1<br>(f252) | Prélèvement |

| Date de réception : 17/06/2017 | | | Date de préparation : 17/06/2017 | | | Date d'analyse : 19/06/2017 | | |
|---|---|---|---|---|---|---|---|---|
| 002ID001469_001<br>Revêtement de sol / Revêtement de sol / Colle bitumeuses<br>Vol 1 (f252) | 1 | Colle | Bitumineux | Noir | Attaque chimique :<br>Acétone,Chloroforme | 1 | MET* | Déte <sup>cté</sup> :<br>Chrysotile |

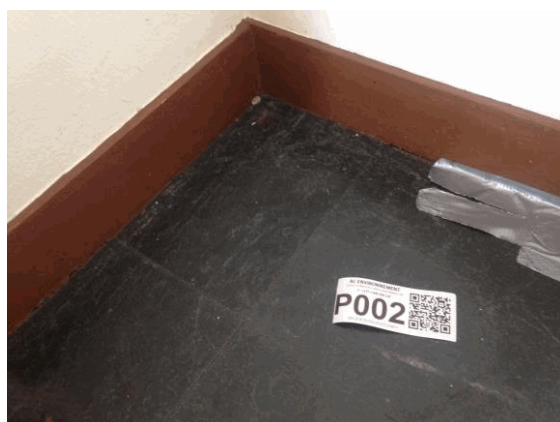
| Plan | Localisation | Composant | Partie composant | Descriptif de l'action menée | | | | Laboratoire | | | Conclusion |
|---|---|---|---|---|---|---|---|---|---|---|---|
| R + 2 | Vol 1 (f252) | Revêtement de sol | Ragréage | P2 | Réalisation d'un prélèvement | | 002ID001469 n°2 - 1 | P2 | Ragréage Dur Gris | Négatif | Négatif sur analyse |

| Référence | Localisation | Action |
|---|---|---|
| 002ID001469 n°2 - 1 (P2) | R + 2 - Vol 1<br>(f252) | Prélèvement |

| Date de réception : 17/06/2017 | | | Date de préparation : 17/06/2017 | | | Date d'analyse : 19/06/2017 | | |
|---|---|---|---|---|---|---|---|---|
| 002ID001469_002<br>Revêtement de sol / Revêtement de sol / Ragréage<br>Vol 1 (f252) | 1 | Ragréage | Dur | Gris | Attaque chimique :<br>Acétone | 1 | MET* | Non déte <sup>cté</sup> |

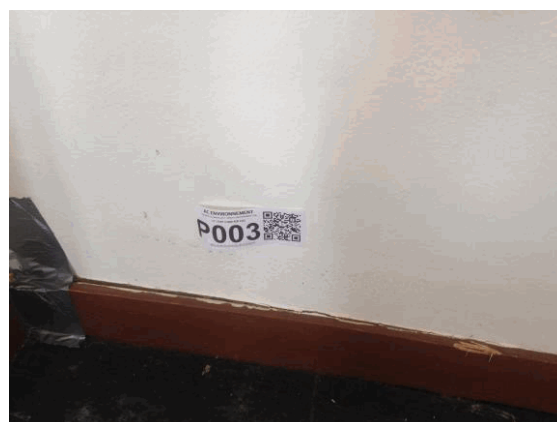
| Plan | Localisation | Composant | Partie composant | Descriptif de l'action menée | | | | Laboratoire | | | Conclusion |
|---|---|---|---|---|---|---|---|---|---|---|---|
| R + 2 | Vol 1 (f252) | Murs et cloisons | Enduit plâtre | P3 | Réalisation d'un prélèvement | Plinthes | 002ID0014<br>69 n°3 - 1 | P3 | Plâtre Effritable Blanc<br>Peinture Effritable Blanc<br>Jaune | Négatif | Négatif sur analyse |

| Référence | Localisation | Action |
|---|---|---|
| 002ID001469 n°3 - 1 (P3) | R + 2 - Vol 1<br>(f252) | Prélèvement |

| Date de réception : 17/06/2017 | | | Date de préparation : 17/06/2017 | | | Date d'analyse : 19/06/2017 | | |
|---|---|---|---|---|---|---|---|---|
| 002ID001469_003<br>Parois verticales intérieures et enduits / Murs et cloisons / Enduit plâtre<br>Vol 1 (f252) | 1 | Plâtre | Effritable | Blanc | Attaque chimique :<br>Acétone | 1 | MET* | Non déte <sup>cté</sup> |

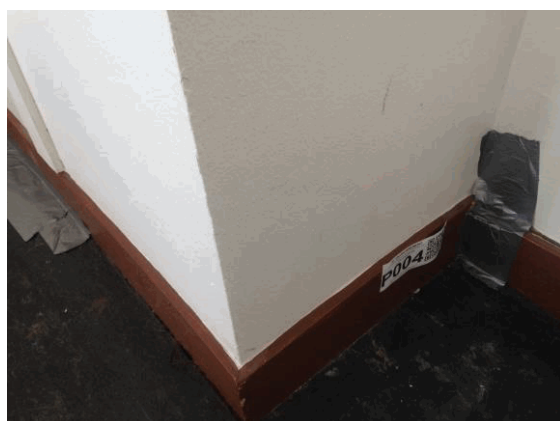
| Plan | Localisation | Composant | Partie composant | Descriptif de l'action menée | | | | Laboratoire | | | Conclusion |
|---|---|---|---|---|---|---|---|---|---|---|---|
| R + 2 | Vol 1 (f252) | Revêtement de mur | Peinture de plinthe | P4 | Réalisation d'un prélèvement | | 002ID0014<br>69 n°4 - 1 | P4 | Bois Dur Fibreux Marron<br>Peinture Effritable<br>Multicolore | Négatif | Négatif sur analyse |

| Référence | Localisation | Action |
|---|---|---|
| 002ID001469 n°4 - 1 (P4) | R + 2 - Vol 1<br>(f252) | Prélèvement |

| Date de réception : 17/06/2017 | | | Date de préparation : 17/06/2017 | | | Date d'analyse : 19/06/2017 | | |
|---|---|---|---|---|---|---|---|---|
| 002ID001469_004<br>Revêtement de mur / Revêtement de mur / Peinture de plinthe<br>Vol 1 (f252) | 1 | Bois | Dur Fibreux | Marron | Attaque chimique :<br>Acétone | 1 | MET* | Non déte <sup>cté</sup> |

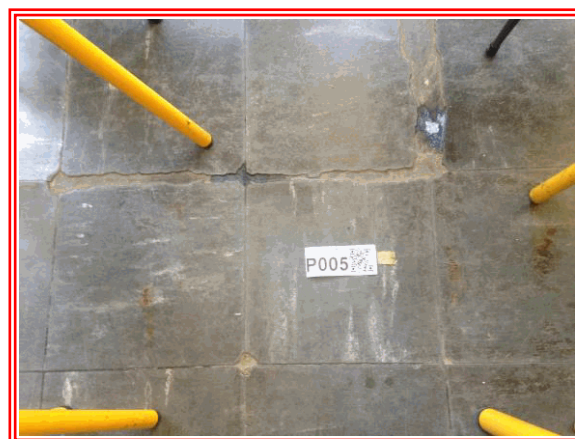
| Localisation | Catégorie | Composant | Partie de composant | Sur avis / réf pré. |
|---|---|---|---|---|
| Vol 2 (f216) | Revêtement de sol | Revêtement de sol | Colle Bitumineux Noir<br>Ragréage Effratable Gris | P5 |

| Plan | Localisation | Composant | Partie composant | Descriptif de l'action menée | | | | Laboratoire | | | Conclusion |
|---|---|---|---|---|---|---|---|---|---|---|---|
| R + 2 | Vol 2 (f216) | Revêtement de sol | Colle bitumeuses | P5 | Réalisation d'un prélèvement | | 002ID001469 n°5 - 1 | P5 | Colle Bitumineux Noir<br>Ragréage Effritable Gris | Positif | Présence sur analyse |

| Référence | Localisation | Action |
|---|---|---|
| 002ID001469 n°5 - 1 (P5) | R + 2 - Vol 2<br>(f216) | Prélèvement |

| Date de réception : 17/06/2017 | | | Date de préparation : 17/06/2017 | | | Date d'analyse : 19/06/2017 | | |
|---|---|---|---|---|---|---|---|---|
| 002ID001469_005<br>Revêtement de sol / Revêtement de sol / Colle bitumeuses<br>Vol 2 (f216) | 1 | Colle | Bitumineux | Noir | Attaque chimique :<br>Acétone,Chloroforme | 1 | MET* | Déte <sup>cté</sup> :<br>Chrysotile |

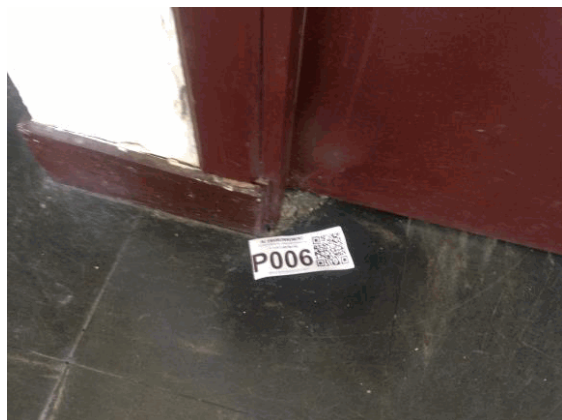
| Plan | Localisation | Composant | Partie composant | Descriptif de l'action menée | | | | Laboratoire | | | Conclusion |
|---|---|---|---|---|---|---|---|---|---|---|---|
| R + 2 | Vol 2 (f216) | Revêtement de sol | Ragréage | P6 | Réalisation d'un prélèvement | | 002ID001469 n°6 - 1 | P6 | Ragréage Effritable Gris | Négatif | Négatif sur analyse |

| Référence | Localisation | Action |
|---|---|---|
| 002ID001469 n°6 - 1 (P6) | R + 2 - Vol 2<br>(f216) | Prélèvement |

| Référence échantillon laboratoire : PM01441251 ● | | | | | | | | |
|---|---|---|---|---|---|---|---|---|
| 002ID001469_006<br>Revêtement de sol / Revêtement de sol / Ragréege<br>Vol 2 (f216) | 1 | Ragréege | Effritable | Gris | Attaque chimique :<br>Acétone | 1 | MET* | Non détecté |

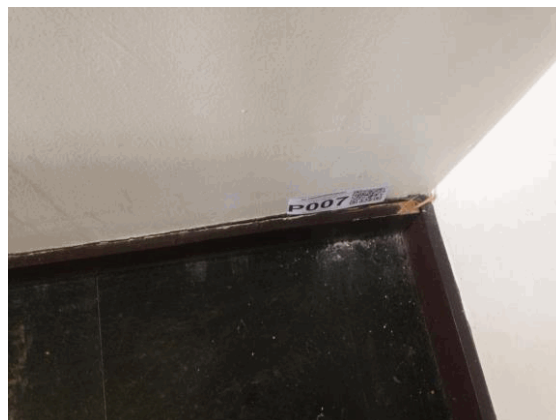
| Plan | Localisation | Composant | Partie composant | Descriptif de l'action menée | | | | Laboratoire | | | Conclusion |
|---|---|---|---|---|---|---|---|---|---|---|---|
| R + 2 | Vol 2 (f216) | Murs et cloisons | Enduit plâtre | P7 | Réalisation d'un prélèvement | plinthes. | 002ID0014<br>69 n°7 - 1 | P7 | Plâtre Effritable Blanc<br>Enduit Effritable Blanc | Négatif | Négatif sur analyse |

| Référence | Localisation | Action |
|---|---|---|
| 002ID001469 n°7 - 1 (P7) | R + 2 - Vol 2<br>(f216) | Prélèvement |

| Référence échantillon laboratoire : PM01441252 ● | | | | | | | | |
|---|---|---|---|---|---|---|---|---|
| 002ID001469_007<br>Parois verticales intérieures et enduits / Murs et cloisons / Enduit plâtre<br>Vol 2 (f216) | 1<br>2 | Plâtre<br>Enduit | Effritable<br>Effritable | Blanc<br>Blanc | Attaque chimique :<br>Acétone | 1 | MET* | Non détecté |

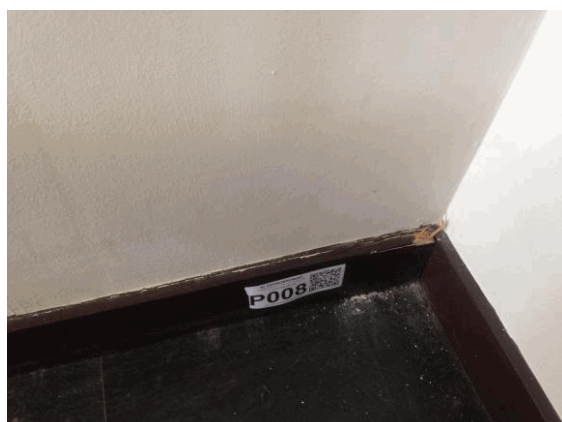
| Plan | Localisation | Composant | Partie composant | Descriptif de l'action menée | | | | Laboratoire | | | Conclusion |
|---|---|---|---|---|---|---|---|---|---|---|---|
| R + 2 | Vol 2 (f216) | Revêtement de mur | Peinture de plinthe | P8 | Réalisation d'un prélèvement | | 002ID0014<br>69 n°8 - 1 | P8 | Bois Dur Fibreux Marron<br>Peinture Effritable Marron<br>Gris | Négatif | Négatif sur analyse |

| Référence | Localisation | Action |
|---|---|---|
| 002ID001469 n°8 - 1 (P8) | R + 2 - Vol 2<br>(f216) | Prélèvement |

| Référence échantillon laboratoire : PM01441253 ● | | | | | | | | |
|---|---|---|---|---|---|---|---|---|
| 002ID001469_008<br>Revêtement de mur / Revêtement de mur / Peinture de plinthe<br>Vol 2 (f216) | 1<br>2 | Bois<br>Peinture | Dur Fibreux<br>Effritable | Marron<br>Marron Gris | Attaque chimique :<br>Acétone | 1 | MET* | Non détecté |

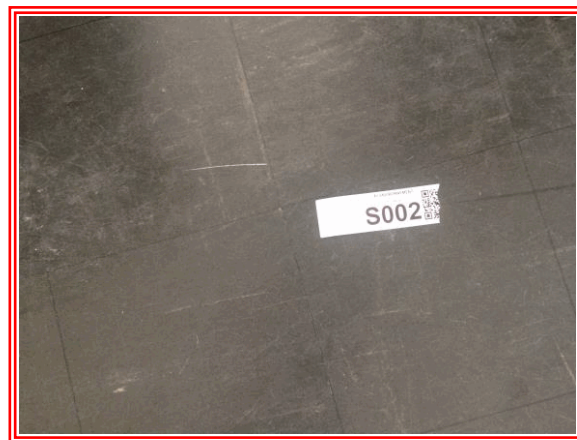
S2 - 1 (A2)

| Localisation | Catégorie | Composant | Partie de composant | Sur avis / réf pré. |
|---|---|---|---|---|
| Vol 2 (f216) | Revêtement de sol | Revêtement de sol | Dalles plastiques | S2 |

| Plan | Localisation | Composant | Partie composant | Descriptif de l'action menée | | | | Laboratoire | | | Conclusion |
|---|---|---|---|---|---|---|---|---|---|---|---|
| R + 2 | Vol 2 (f216) | Revêtement de sol | Dalles plastiques | S2 | Réalisation d'un sondage | | S2 - 1 | | | | Présence sur document DTA |

| Référence | Localisation | Action |
|---|---|---|
| <b>S2 - 1 (A2)</b> | <b>R + 2 - Vol 2<br/>(f216)</b> | <b>Présence sur présentation de documents</b> |
