**Rapport : 14458406**

## **RAPPORT DE PRELEVEMENT ET D'ANALYSE POUR RECHERCHE D'AMIANTE**

| Adresse(s) d'intervention : | PARKING<br>CAF DES P.O.<br>112, rue du Dr HENRI EY<br>66000 PERPIGNAN |

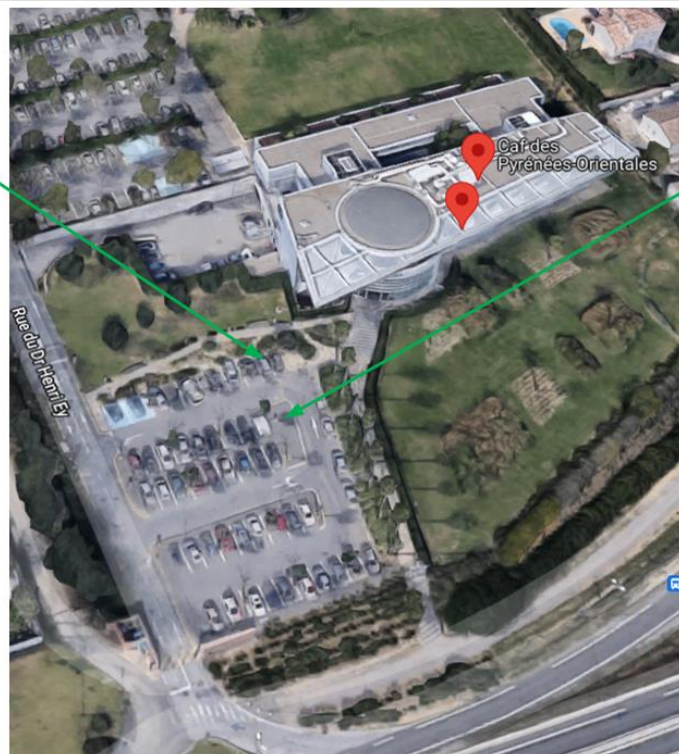
# **Planche de repérage des points prélèvements MATERIAUX**

Pxx : point de prélèvement  
Amiante, matériaux contenant  
de l'amiante après analyse

Pxx : point de prélèvement  
Amiante, matériaux ne  
contenant pas de l'amiante  
après analyse

Pxx : point de prélèvement,  
matériaux contenant une  
concentration en HAP supérieur  
à 50mg/kg
