# Rapport de repérage amiante avant réalisation de travaux dans un immeuble bâti

Rapport N° : 27212489/S1/1/AM-RTV\_V1

AM - CAF DE PERPIGNAN

PARKING PHOTOVOLTAIQUE BORNE

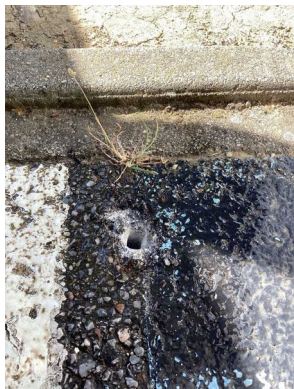
| P1 | ZPSO 1 |

| Localisation | Ouvrage | Matériau / Produit | Aspect | Couleur | N° ZPSO | N° Prél. | N° Sond. | Critère de décision | Observation | Présence amiante |
|---|---|---|---|---|---|---|---|---|---|---|
| RDC EXTERIEUR -> Parking | Voiries | Enrobé bitumineux des couches de voiries | Goudronneux | Clair, Gris | 1 | P1* N | / | AN | / | Non |

| P1 | ZPSO 1 |
|---|---|
| Voiries -> Enrobé bitumineux des couches de voiries | |

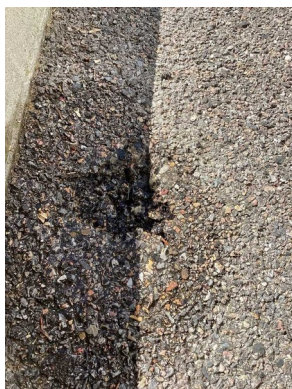
| P2 | ZPSO 2 |

| Localisation | Ouvrage | Matériau / Produit | Aspect | Couleur | N° ZPSO | N° Prél. | N° Sond. | Critère de décision | Observation | Présence amiante |
|---|---|---|---|---|---|---|---|---|---|---|
| RDC EXTERIEUR -> Parking | Voiries | Enrobé bitumineux des couches de voiries | Goudronneux | Clair, Marron, Gris | 2 | P2* N | / | AN | / | Non |

| P2 | ZPSO 2 |
|---|---|
| Voiries -> Enrobé bitumineux des couches de voiries | |

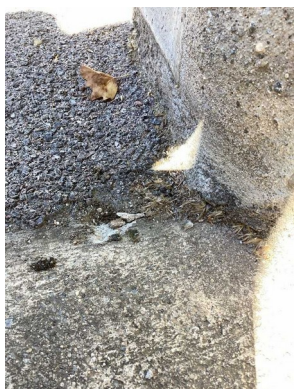
| P3 | ZPSO 3 |

| Localisation | Ouvrage | Matériau / Produit | Aspect | Couleur | N° ZPSO | N° Prél. | N° Sond. | Critère de décision | Observation | Présence amiante |
|---|---|---|---|---|---|---|---|---|---|---|
| RDC EXTERIEUR -> Parking | Revêtements de sol | Sols coulés à base ciment | Ciment | Clair | 3 | P3* N | / | AN | / | Non |

| P3 | ZPSO 3 |
|---|---|
| Revêtements de sol -> Sols coulés à base ciment | |

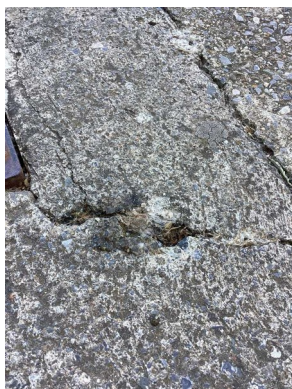
| P4 | ZPSO 3 |

| Localisation | Ouvrage | Matériau / Produit | Aspect | Couleur | N° ZPSO | N° Prél. | N° Sond. | Critère de décision | Observation | Présence amiante |
|---|---|---|---|---|---|---|---|---|---|---|
| RDC EXTERIEUR -> Parking | Revêtements de sol | Sols coulés à base ciment | Ciment | Clair | 3 | P4 N | / | AN | / | Non |

| P4 | ZPSO 3 |
|---|---|
| Revêtements de sol -> Sols coulés à base ciment | |

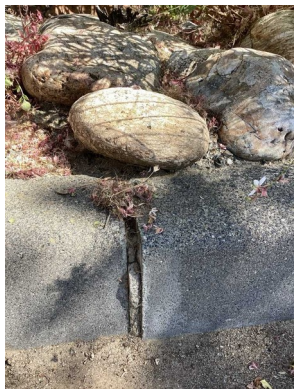
| P5 | ZPSO 4 |

| Localisation | Ouvrage | Matériau / Produit | Aspect | Couleur | N° ZPSO | N° Prél. | N° Sond. | Critère de décision | Observation | Présence amiante |
|---|---|---|---|---|---|---|---|---|---|---|
| RDC EXTERIEUR -> Parking | Revêtements de sol | Joints de dilatation et d'assemblage | Ciment | Clair, Gris | 4 | P5* N | / | AN | / | Non |

| P5 | ZPSO 4 |
|---|---|
| Revêtements de sol -> Joints de dilatation et d'assemblage | |

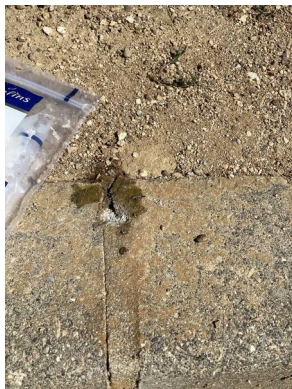
| P6 | ZPSO 4 |

| Localisation | Ouvrage | Matériau / Produit | Aspect | Couleur | N° ZPSO | N° Prél. | N° Sond. | Critère de décision | Observation | Présence amiante |
|---|---|---|---|---|---|---|---|---|---|---|
| RDC EXTERIEUR -> Parking | Revêtements de sol | Joints de dilatation et d'assemblage | Ciment | Clair, Gris | 4 | P6 N | / | AN | / | Non |

| P6 | ZPSO 4 |
|---|---|
| Revêtements de sol -> Joints de dilatation et d'assemblage | |

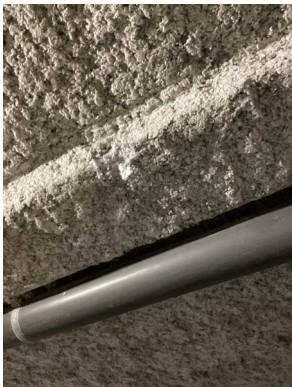
| P7 | ZPSO 6 |

| Localisation | Ouvrage | Matériau / Produit | Aspect | Couleur | N° ZPSO | N° Prél. | N° Sond. | Critère de décision | Observation | Présence amiante |
|---|---|---|---|---|---|---|---|---|---|---|
| Batiment -> R-1 -> Garage | Plafonds | Flocages | Duveteux | Gris | 6 | P7* N | / | AN | / | Non |

| Plafonds -> Flocages (Liste A) | |

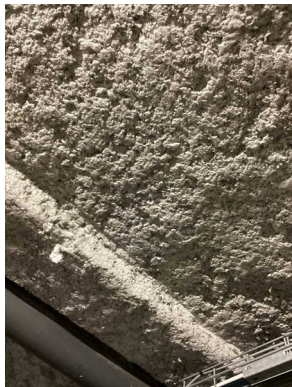
| P8 | ZPSO 6 |

| Localisation | Ouvrage | Matériau / Produit | Aspect | Couleur | N° ZPSO | N° Prél. | N° Sond. | Critère de décision | Observation | Présence amiante |
|---|---|---|---|---|---|---|---|---|---|---|
| Batiment -> R-1 -> Garage | Plafonds | Flocages | Duveteux | Gris | 6 | P8 N | / | AN | / | Non |

| Plafonds -> Flocages (Liste A) | |

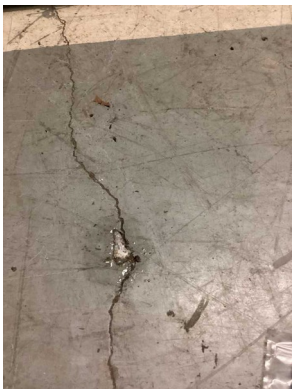
| P9 | ZPSO 5 |

| Localisation | Ouvrage | Matériau / Produit | Aspect | Couleur | N° ZPSO | N° Prél. | N° Sond. | Critère de décision | Observation | Présence amiante |
|---|---|---|---|---|---|---|---|---|---|---|
| Batiment -> R-1 -> Garage | Revêtements de sol | Sols coulés à base ciment | Chape | Bleu, Clair, Gris | 5 | P9*<br>N | / | AN | / | Non |

| Revêtements de sol -> Sols coulés à base ciment | |

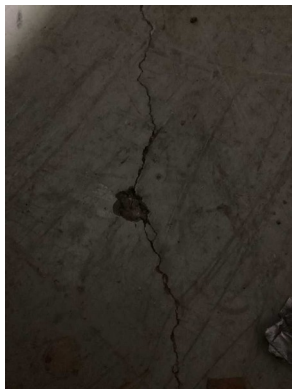
| P10 | ZPSO 5 |

| Localisation | Ouvrage | Matériau / Produit | Aspect | Couleur | N° ZPSO | N° Prél. | N° Sond. | Critère de décision | Observation | Présence amiante |
|---|---|---|---|---|---|---|---|---|---|---|
| Batiment -> R-1 -> Garage | Revêtements de sol | Sols coulés à base ciment | Chape | Bleu, Clair, Gris | 5 | P10<br>N | / | AN | / | Non |

| Revêtements de sol -> Sols coulés à base ciment | |

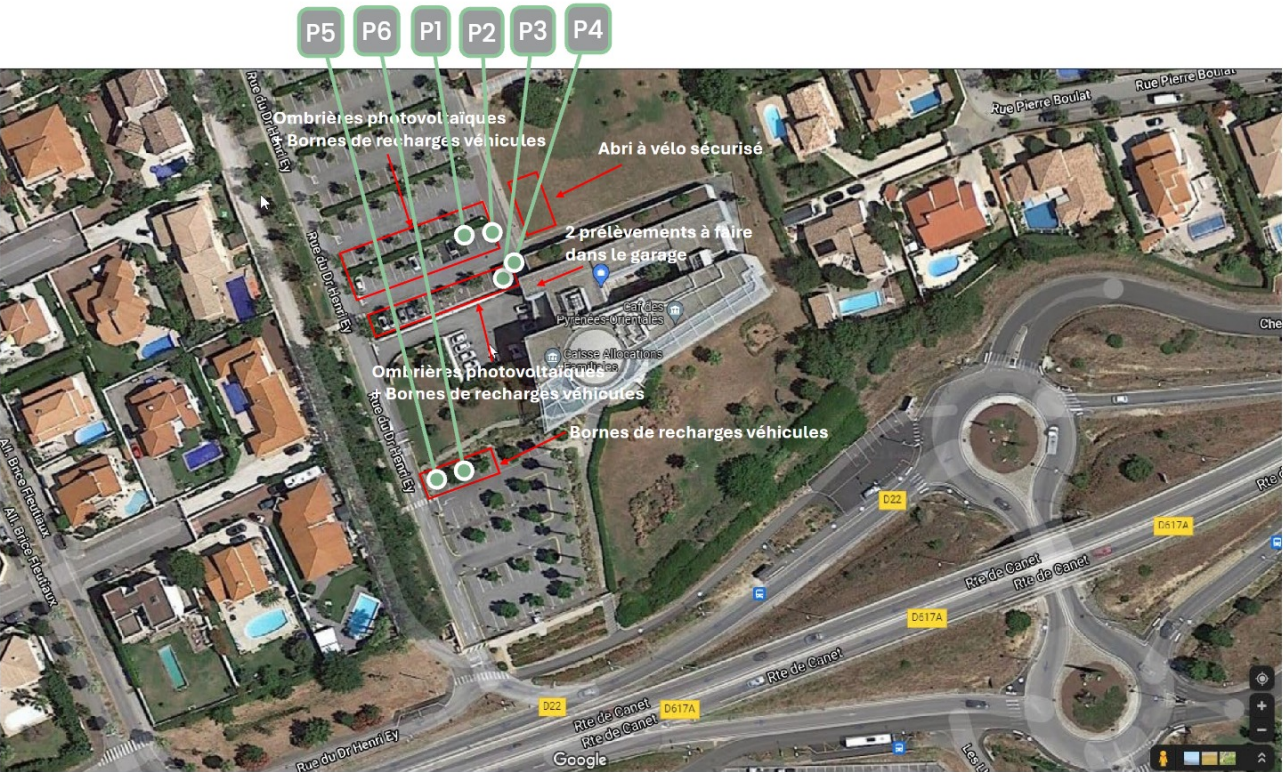
| PLANCHE DE REPERAGE TECHNIQUE | | |
|---|---|---|
| | Planche | 1 / 2 |

| PLANCHE DE REPERAGE TECHNIQUE | | |
|---|---|---|
| Localisation<br><br>RDC EXTERIEUR | Date visite | Le 27/06/2025 |

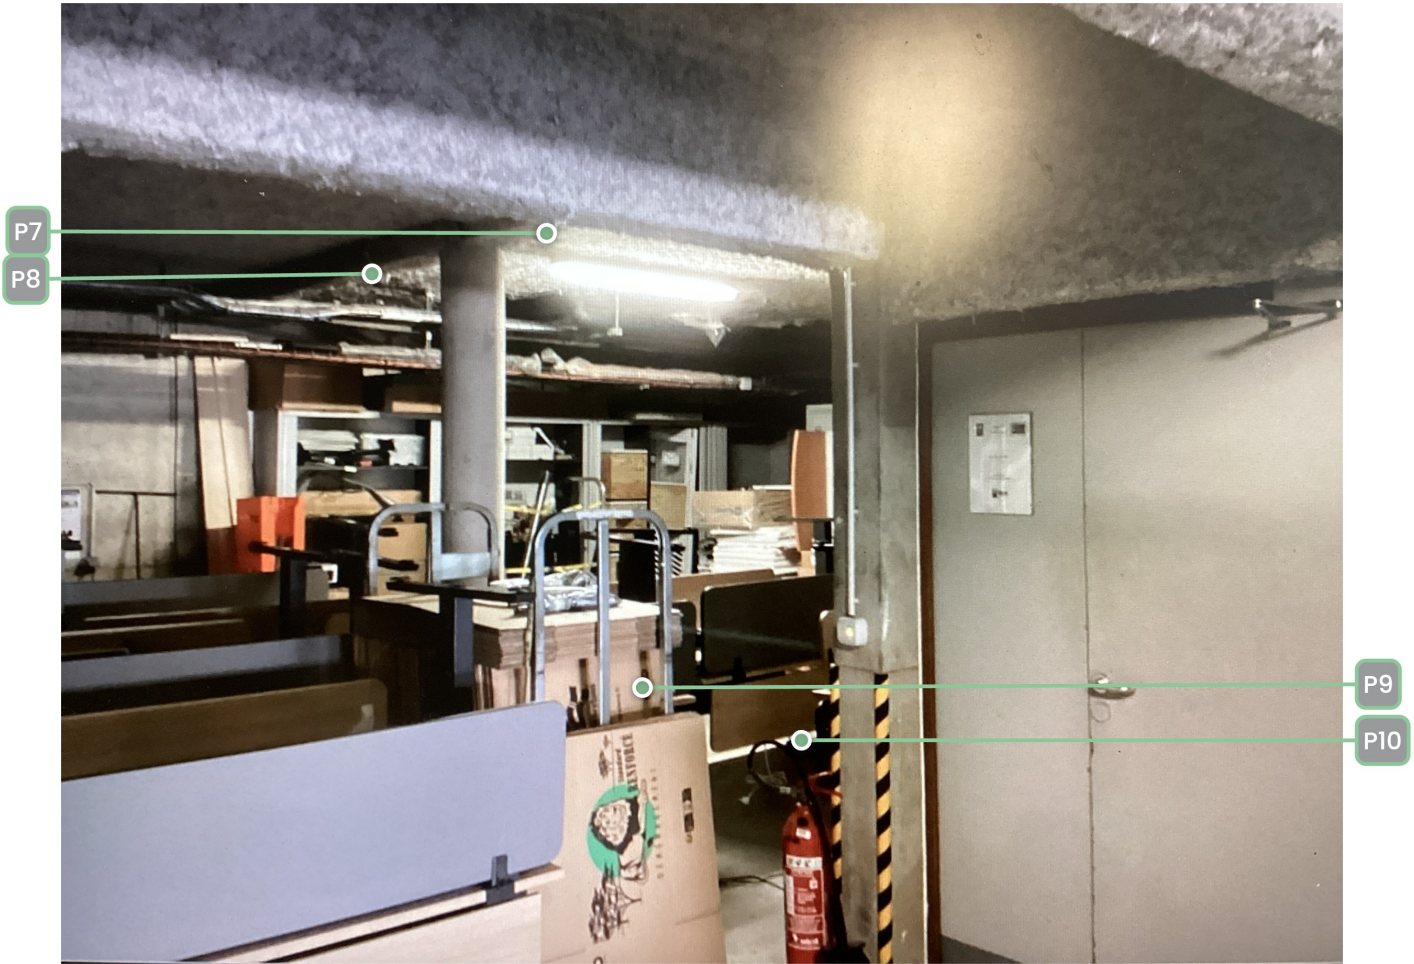
| PLANCHE DE REPERAGE TECHNIQUE | | |
|---|---|---|
| | Planche | 2 / 2 |

| PLANCHE DE REPERAGE TECHNIQUE | | |
|---|---|---|
| Localisation<br><br>Batiment > R-1 > Garage | Date visite | Le 27/06/2025 |
