# Dossier Technique Immobilier

Numéro de dossier : 019689  
Date du repérage : 07/05/2021

Périmètre de repérage : ... **Réhabilitation sur l'ensemble de l'intérieure du bâtiment constitué de deux niveaux;  
D'une pièce sous-sol et comble**

## Rapport de mission de repérage des matériaux et produits contenant de l'amiante dans les immeubles bâtis avant réalisation de travaux

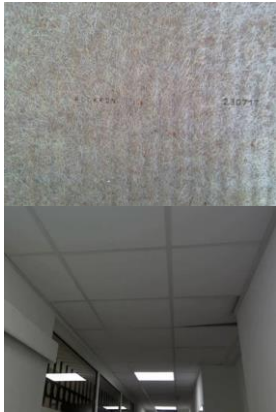
| Zone | Identifiant + Description | Conclusion (justification) | Photo |
|---|---|---|---|
| M002 | <u>Localisation</u> : Dégagement<br><u>Echantillons</u> :<br><u>Description</u> :<br>Panneaux et plaques | Absence d'amiante<br>(Sur marquage du matériau) | |

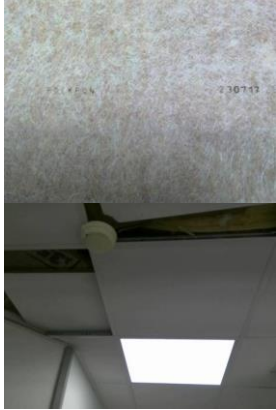
| Zone | Identifiant + Description | Conclusion (justification) | Photo |
|---|---|---|---|
| M004 | <u>Localisation</u> : 1 - Bureau 1<br><u>Echantillons</u> :<br><u>Description</u> :<br>Panneaux et plaques | Absence d'amiante<br>(Sur marquage du matériau) | |

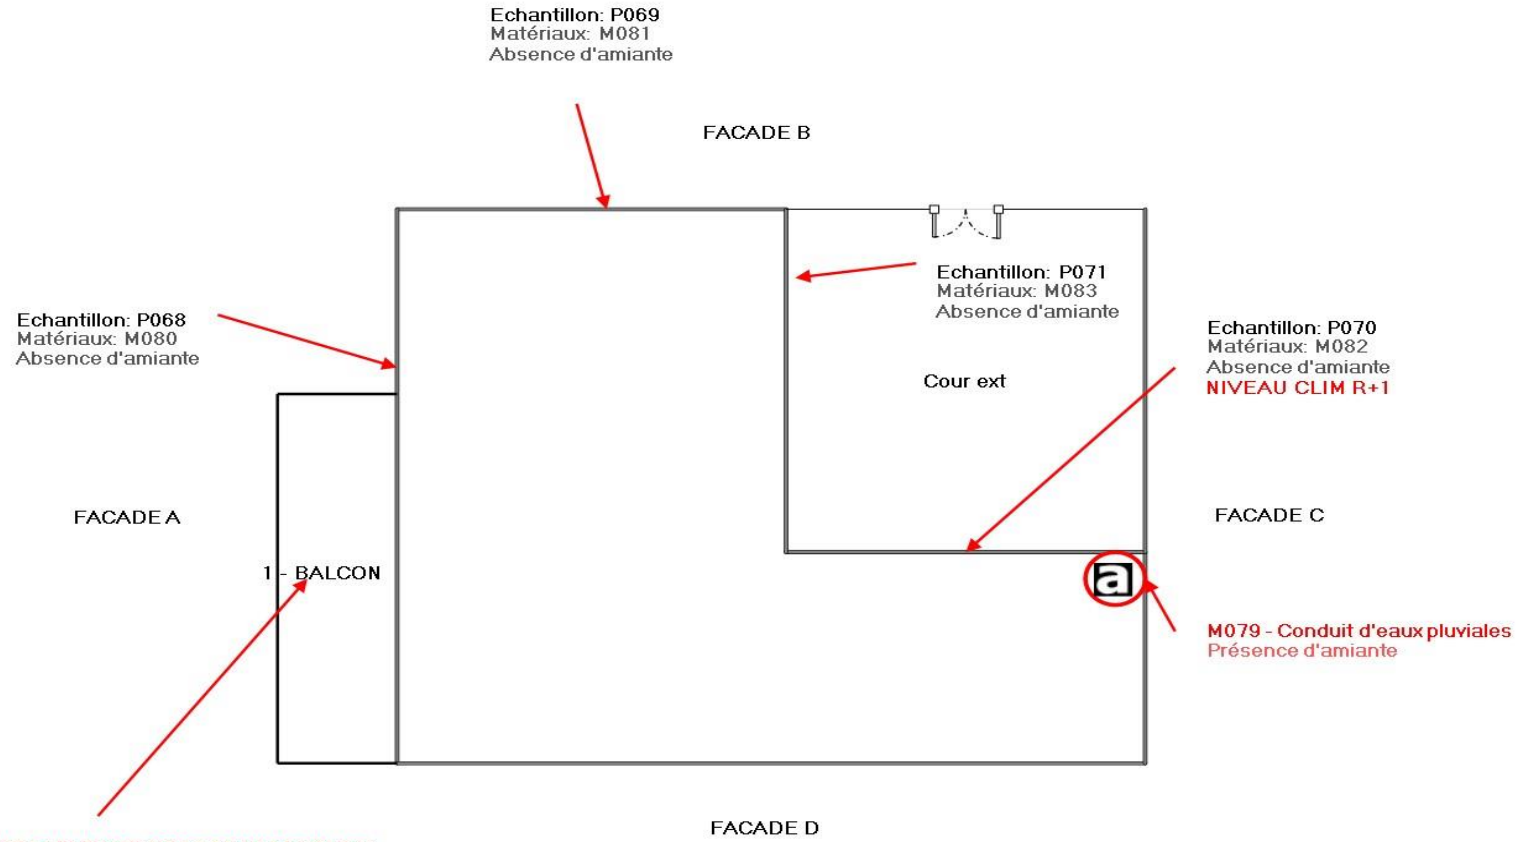
DES PRELEVEMENTS ONT ETE EFFECTUES  
 ANCIEN DIAG AVANT TRAVAUX JOINT EN ANNEXE  
 APRES ANALYSE PAS D'AMIANTE DETECTE
