# Rapport de mission de repérage des matériaux et produits contenant de l'amiante avant réalisation de travaux dans un immeuble bâti avec caractérisation des enrobés de voiries (amiante et/ou HAP)

Base naval de TOULON  
Zone CASTIGNEAU  
83000 TOULON

**Référence du dossier :** 2601CPASI -

Réfection de la voiries ZONE Structure metallo-textile

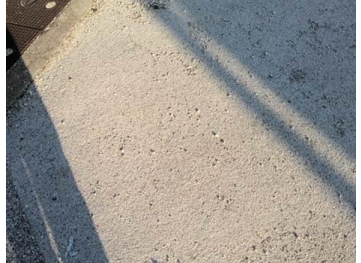
| N° de prélèvements | N° de composant *1<br>& Description opérateur | Localisation | Composant de la construction | Date du prélèvement | Résultat de l'analyse | Photo |
|---|---|---|---|---|---|---|
| P001 | <u>Identifiant:</u> ZPSO-001<br><u>Description:</u> Enrobé bitumineux des couches de voirie | Exterieur - Voiries - Structure metalo textile | 10 - Aménagements, voiries et réseaux divers - Voiries | 26/02/2026 | Absence d'amiante | |

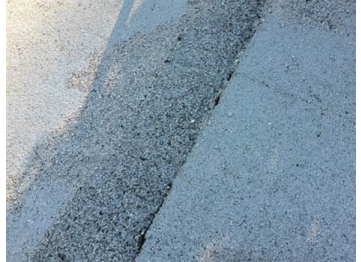
| N° de prélèvements | N° de composant *1<br>& Description opérateur | Localisation | Composant de la construction | Date du prélèvement | Résultat de l'analyse | Photo |
|---|---|---|---|---|---|---|
| P002 | <u>Identifiant:</u> ZPSO-002<br><u>Description:</u> Enrobé bitumineux des couches de voirie | Exterieur - Voiries - Structure metalo textile | 10 - Aménagements, voiries et réseaux divers - Voiries | 26/02/2026 | Absence d'amiante | |

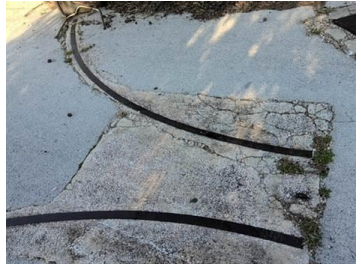
| N° de prélèvements | N° de composant *1<br>& Description opérateur | Localisation | Composant de la construction | Date du prélèvement | Résultat de l'analyse | Photo |
|---|---|---|---|---|---|---|
| P003 | <u>Identifiant:</u> ZPSO-003<br><u>Description:</u> Enrobé bitumineux des couches de voirie | Exterieur - Voiries - Structure metalo textile | 10 - Aménagements, voiries et réseaux divers - Voiries | 26/02/2026 | Absence d'amiante | |

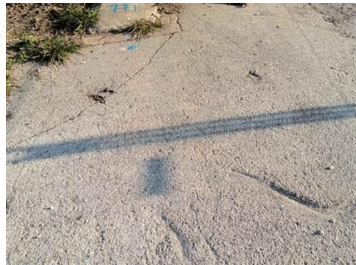
| N° de prélèvements | N° de composant *1<br>& Description opérateur | Localisation | Composant de la construction | Date du prélèvement | Résultat de l'analyse | Photo |
|---|---|---|---|---|---|---|
| P004 | Identifiant: ZPSO-004<br>Description: Enrobé bitumineux des couches de voirie | Exterieur - Voiries - Structure metalo textile | 10 - Aménagements, voiries et réseaux divers - Voiries | 26/02/2026 | Absence d'amiante | |

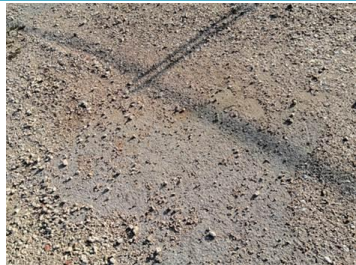
| N° de prélèvements | N° de composant *1<br>& Description opérateur | Localisation | Composant de la construction | Date du prélèvement | Résultat de l'analyse | Photo |
|---|---|---|---|---|---|---|
| P005 | Identifiant: ZPSO-005<br>Description: Enrobé bitumineux des couches de voirie | Exterieur - Voiries - Structure metalo textile | 10 - Aménagements, voiries et réseaux divers - Voiries | 26/02/2026 | Absence d'amiante | |

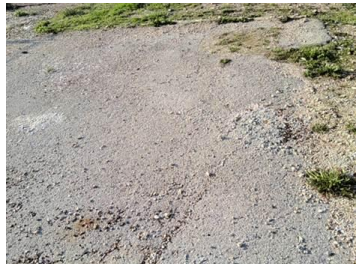
| N° de prélèvements | N° de composant *1<br>& Description opérateur | Localisation | Composant de la construction | Date du prélèvement | Résultat de l'analyse | Photo |
|---|---|---|---|---|---|---|
| P006 | Identifiant: ZPSO-006<br>Description: Enrobé bitumineux des couches de voirie | Exterieur - Voiries - Structure metalo textile | 10 - Aménagements, voiries et réseaux divers - Voiries | 26/02/2026 | Absence d'amiante | |

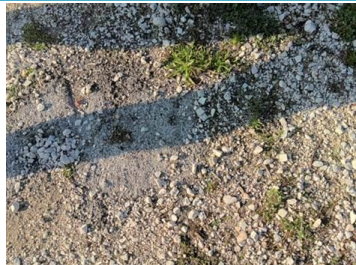
| N° de prélèvements | N° de composant *1<br>& Description opérateur | Localisation | Composant de la construction | Date du prélèvement | Résultat de l'analyse | Photo |
|---|---|---|---|---|---|---|
| P007 | Identifiant: ZPSO-007<br>Description: Enrobé bitumineux des couches de voirie | Exterieur - Voiries - Structure metalo textile | 10 - Aménagements, voiries et réseaux divers - Voiries | 26/02/2026 | Absence d'amiante | |

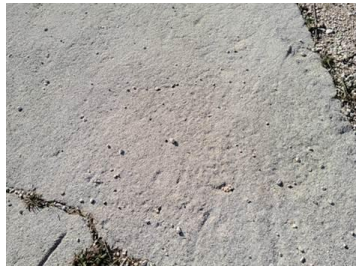
| N° de prélèvements | N° de composant *1<br>& Description opérateur | Localisation | Composant de la construction | Date du prélèvement | Résultat de l'analyse | Photo |
|---|---|---|---|---|---|---|
| P008 | Identifiant: ZPSO-008<br>Description: Enrobé bitumineux des couches de voirie | Exterieur - Voiries - Structure metalo textile | 10 - Aménagements, voiries et réseaux divers - Voiries | 26/02/2026 | Absence d'amiante | |

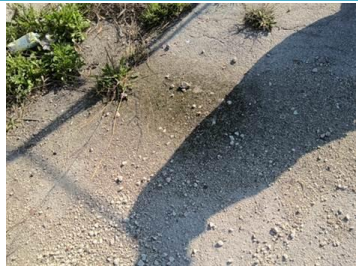
| N° de prélèvements | N° de composant *1<br>& Description opérateur | Localisation | Composant de la construction | Date du prélèvement | Résultat de l'analyse | Photo |
|---|---|---|---|---|---|---|
| P009 | Identifiant: ZPSO-009<br>Description: Enrobé bitumineux des couches de voirie | Exterieur - Voiries - Structure metalo textile | 10 - Aménagements, voiries et réseaux divers - Voiries | 26/02/2026 | Absence d'amiante | |

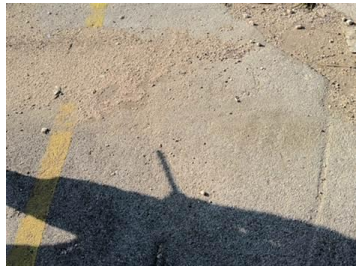
| N° de prélèvements | N° de composant *1<br>& Description opérateur | Localisation | Composant de la construction | Date du prélèvement | Résultat de l'analyse | Photo |
|---|---|---|---|---|---|---|
| P010 | Identifiant: ZPSO-010<br>Description: Enrobé bitumineux des couches de voirie | Exterieur - Voiries - Structure metalo textile | 10 - Aménagements, voiries et réseaux divers - Voiries | 26/02/2026 | Absence d'amiante | |

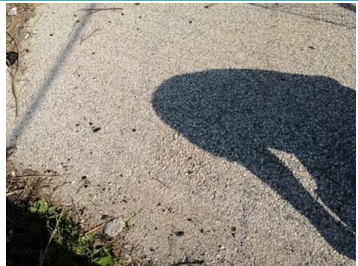
| N° de prélèvements | N° de composant *1<br>& Description opérateur | Localisation | Composant de la construction | Date du prélèvement | Résultat de l'analyse | Photo |
|---|---|---|---|---|---|---|
| P011 | Identifiant: ZPSO-011<br>Description: Enrobé bitumineux des couches de voirie | Exterieur - Voiries - Structure metalo textile | 10 - Aménagements, voiries et réseaux divers - Voiries | 26/02/2026 | Absence d'amiante | |
