PLANS DE SITUATION ET CARTOGRAPHIES

SONDAGE CAROTTÉ + TARIÈRE MANUELLE

# RAPPORT D'ANALYSE D'ENROBE

Affaire : BJSI - Giratoire Maringouins, Cayenne

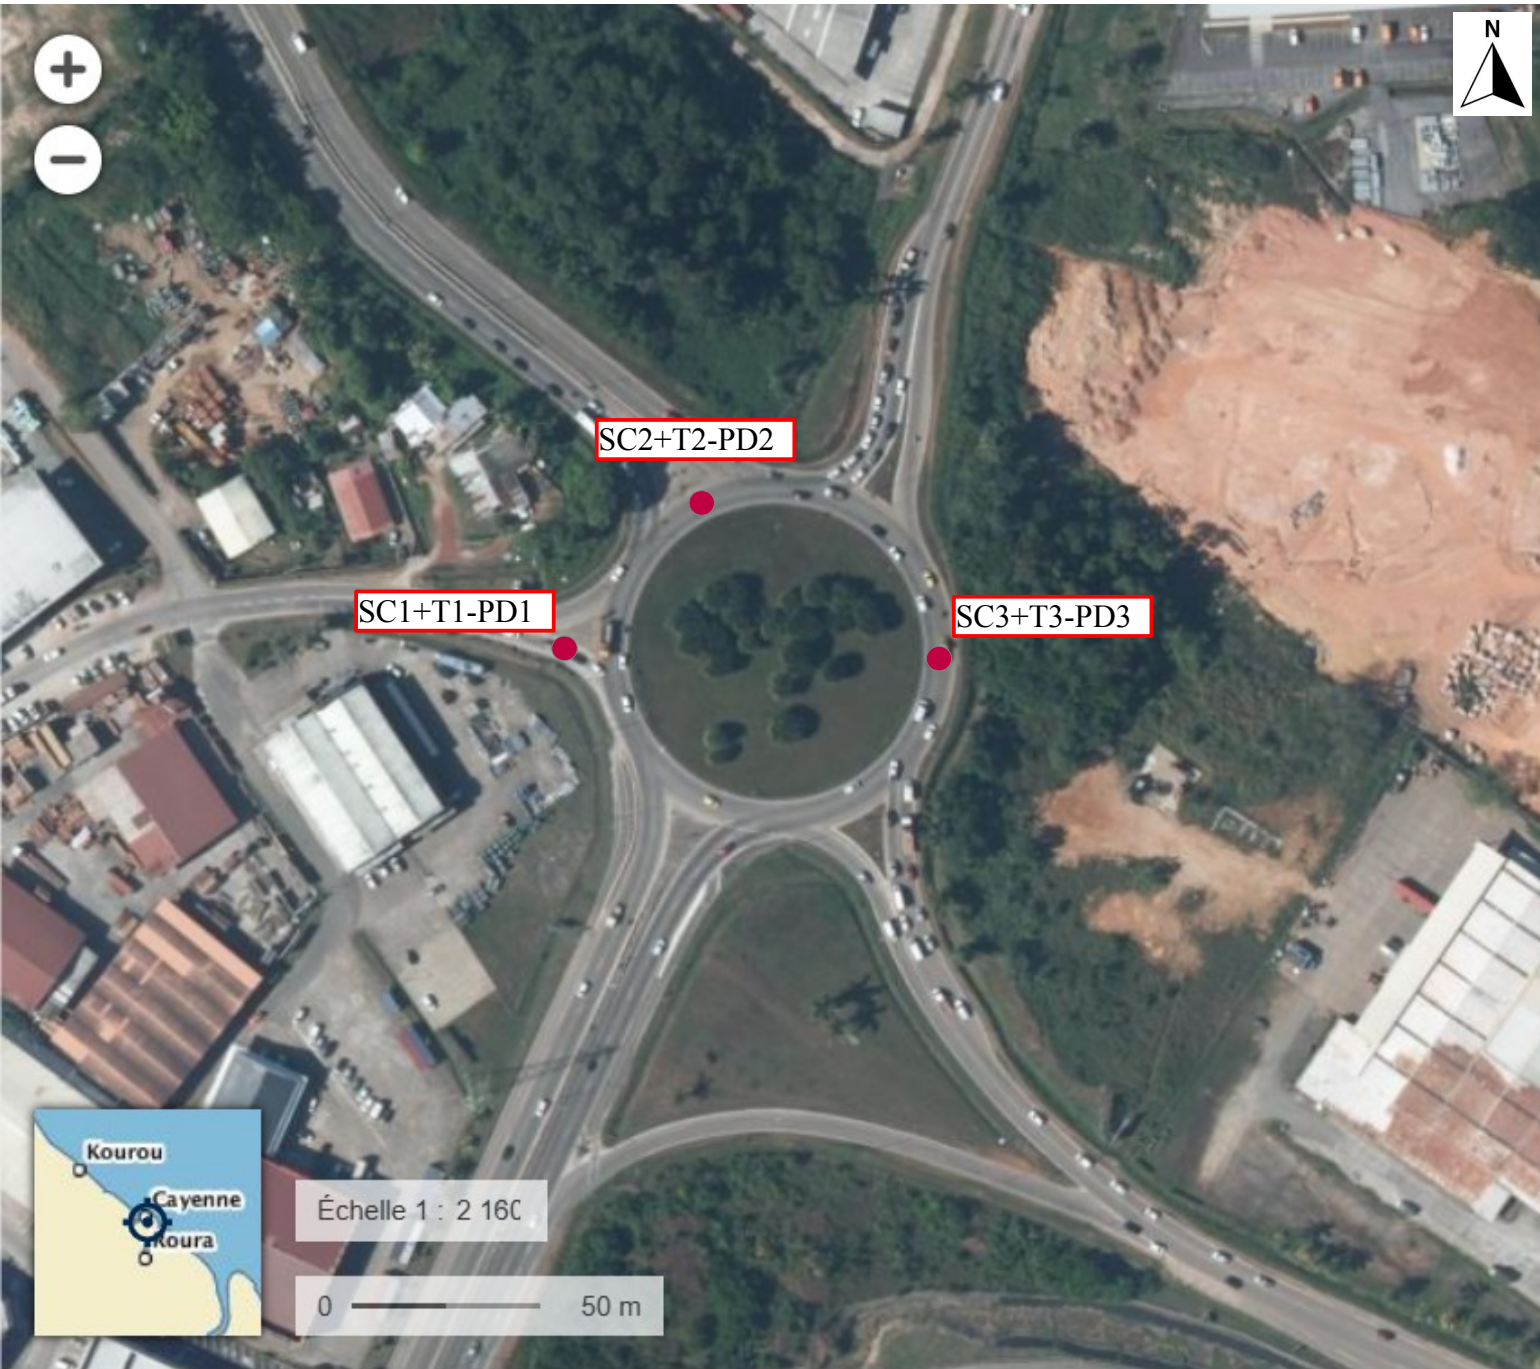
Annexe A3

● SC+T-PD : Sondage carotté + Tarière Manuelle – Pénétromètre Lourd TG 63-150

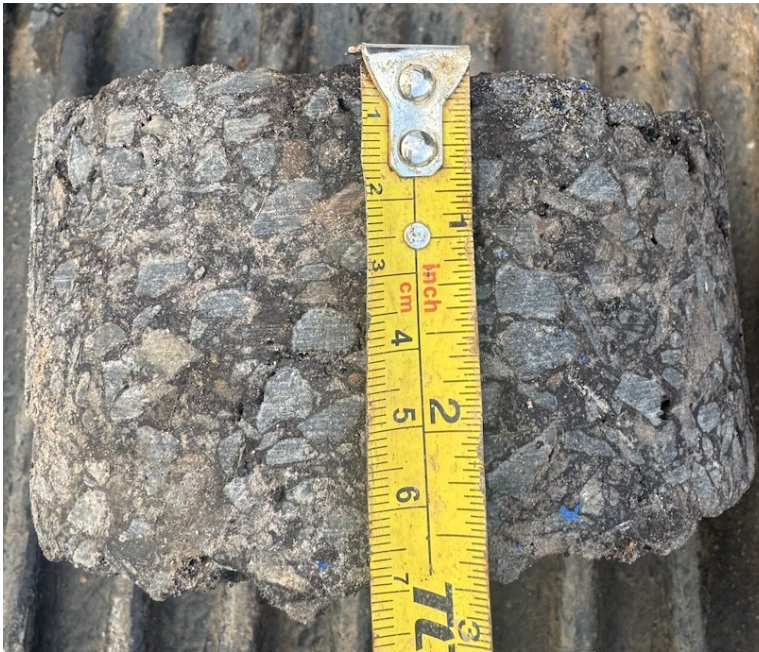
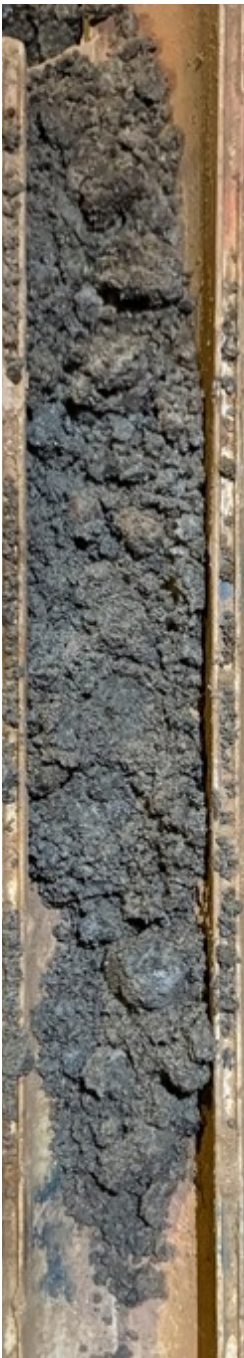
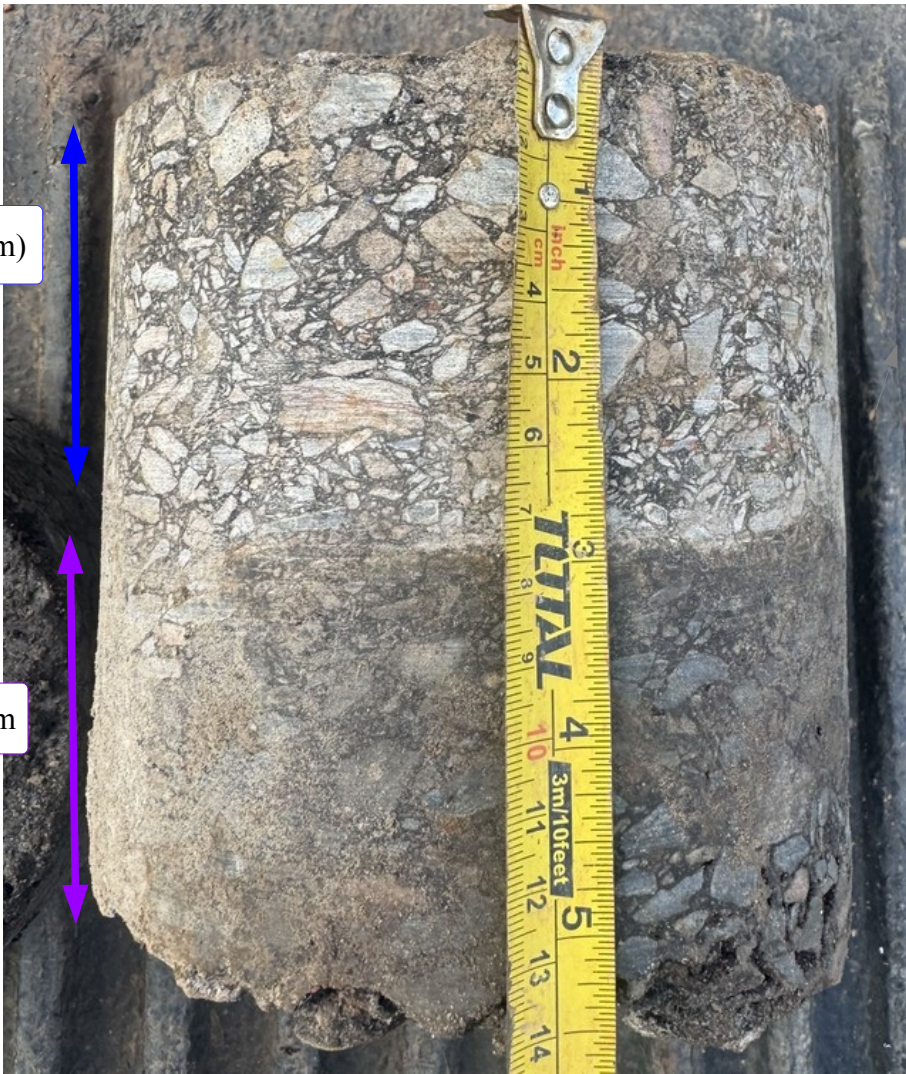
SC1 + T1

| 0 m | Béton bitumineux semi-grenu BBSG en <u>2 couches</u><br><b>décollés</b> → 6 + 5 cm |
| 0,11 m | Grave bitumineuse GB – 10 cm<br>Collée à la BBSG |
| 0,21 m | GNT sur 45 cm (collée à la GB) |
| 0,66 m | Argile latéritique marron / rouge |
| 0,90 m | Arrêt – Les parois s’effondrent |

Pas d’eau observée dans le sol (le jour du sondage)

BBSG (2° cch de 5 cm)

GB de 10 cm

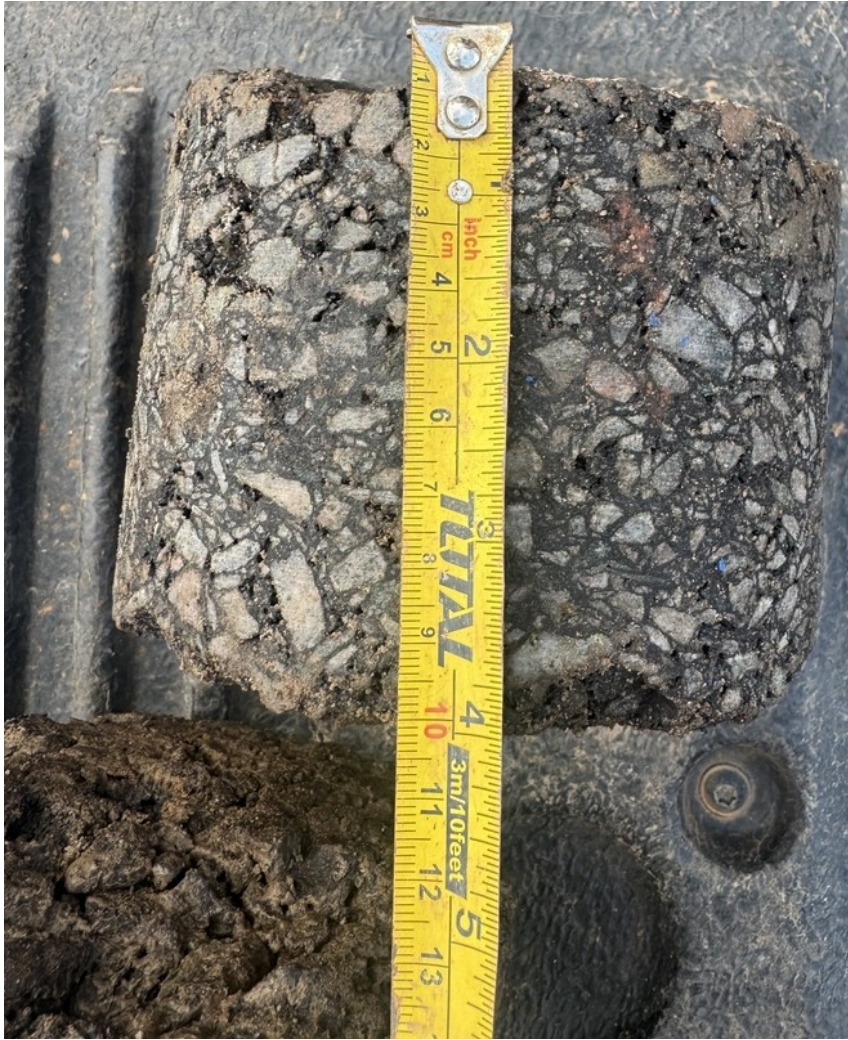
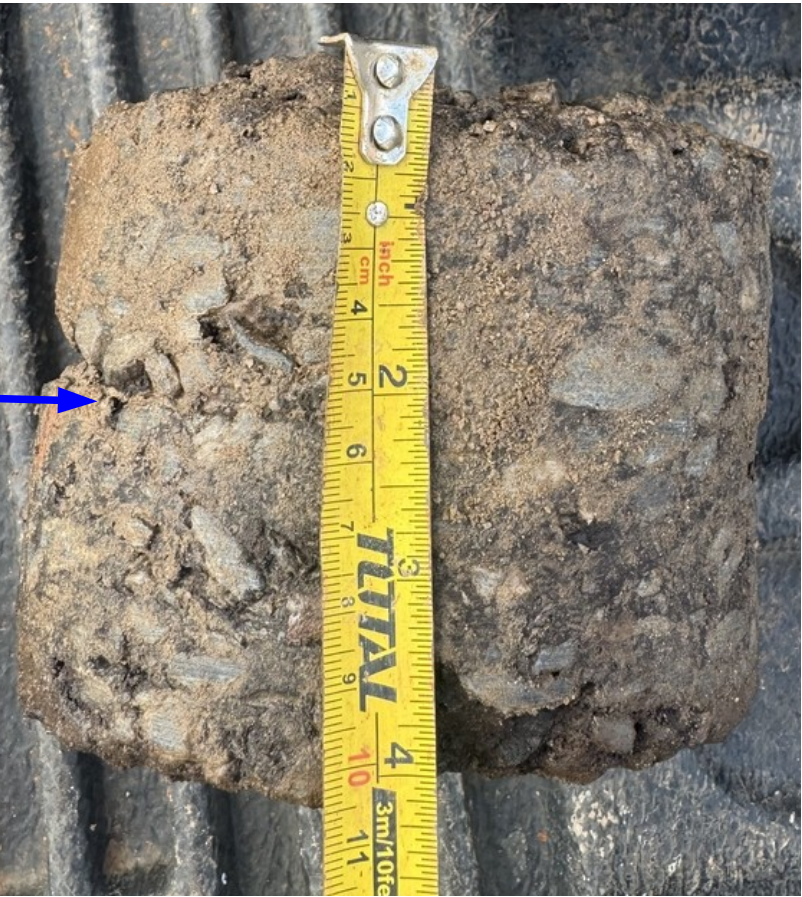
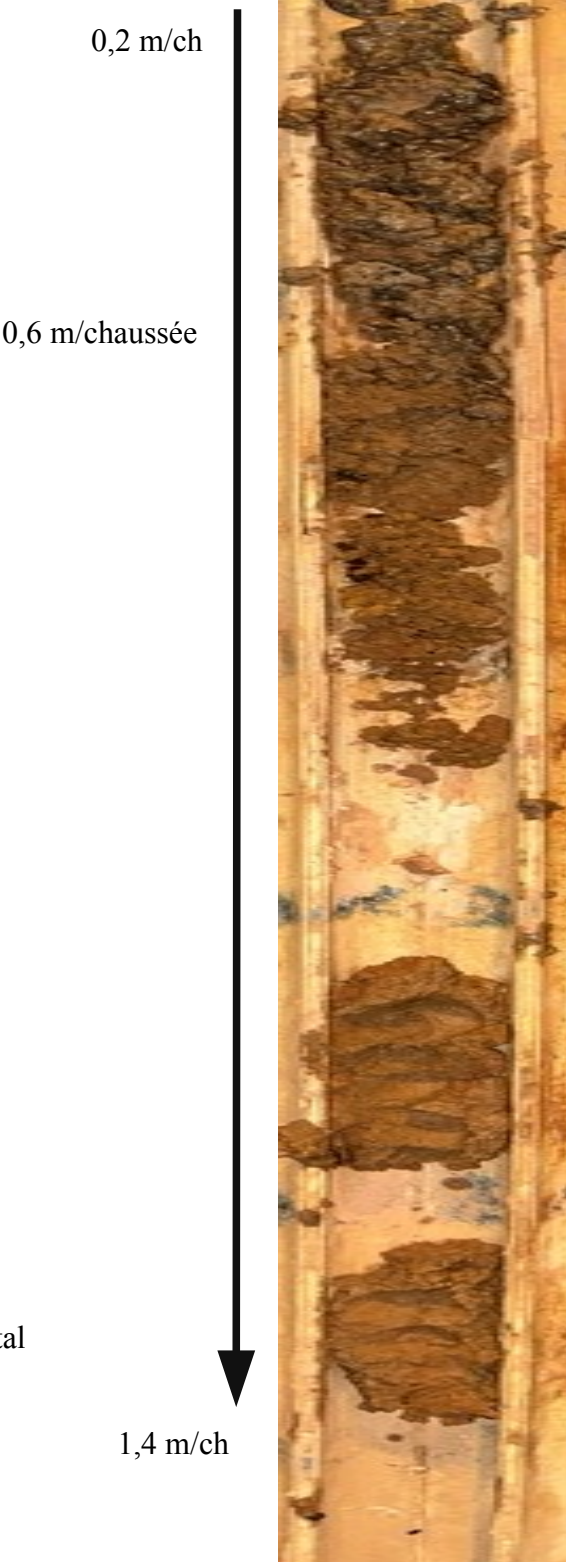
SC2 + T2

| 0 m | Béton bitumineux semi-grenu <b>BBSG</b> en <u>2 couches collées</u> de <b>5 cm</b> , soit 10 cm au total |
| 0,10 m | Grave bitumineuse <b>GB</b> de <b>10 cm</b> , fracturé à mi-épaisseur<br>RUPTURE entre BBSG et GB |

Carotte SC2 : **BBSG – 2 couches** successives de **5 cm**, soit 10 cm au total

Fracture →

Carotte SC2 :  
Grave bitumineuse **GB** de **10 cm**, fracturée à mi-épaisseur.  
**Rupture** entre BBSG et GB au carottage (mauvaise adhérence)  
GNT collée à la GB

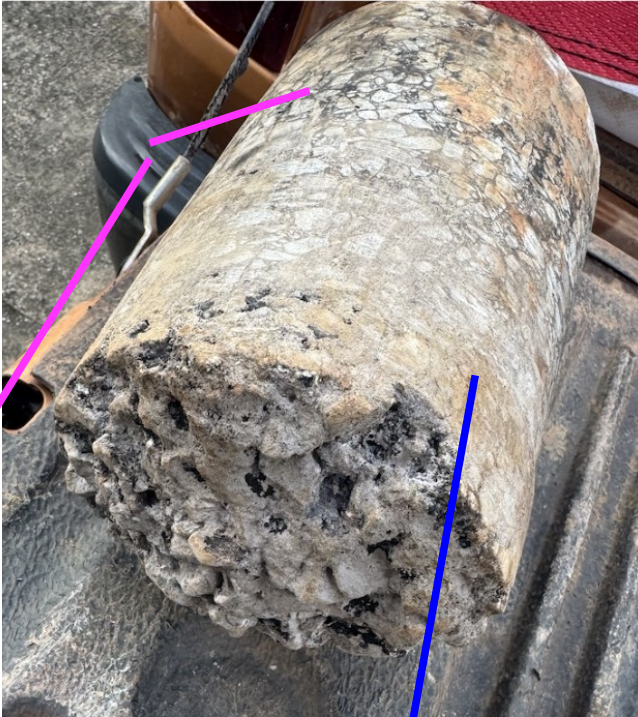
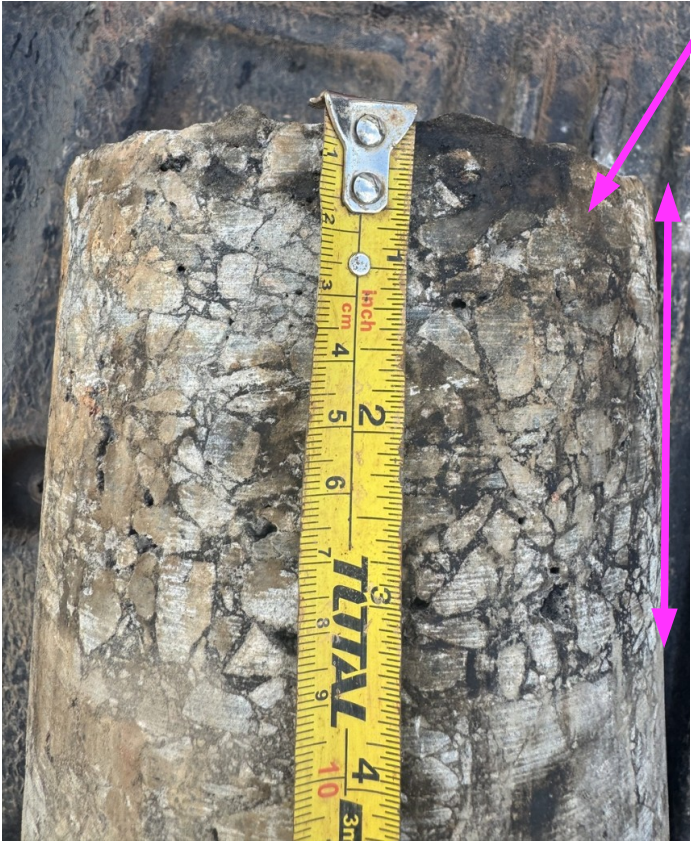
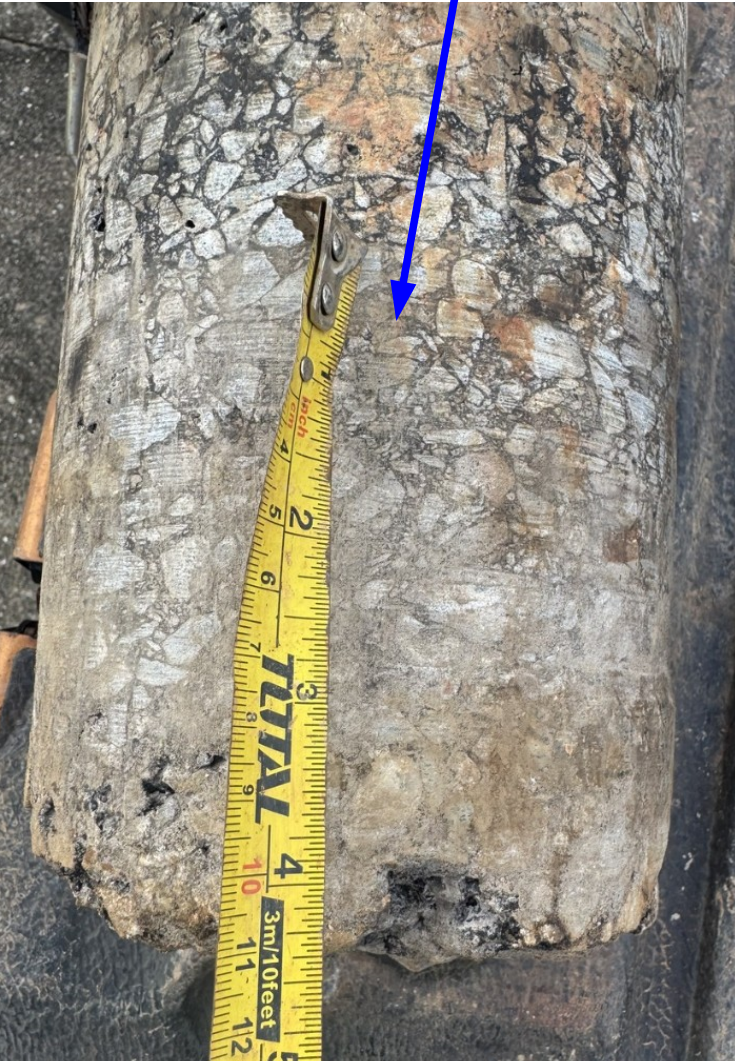
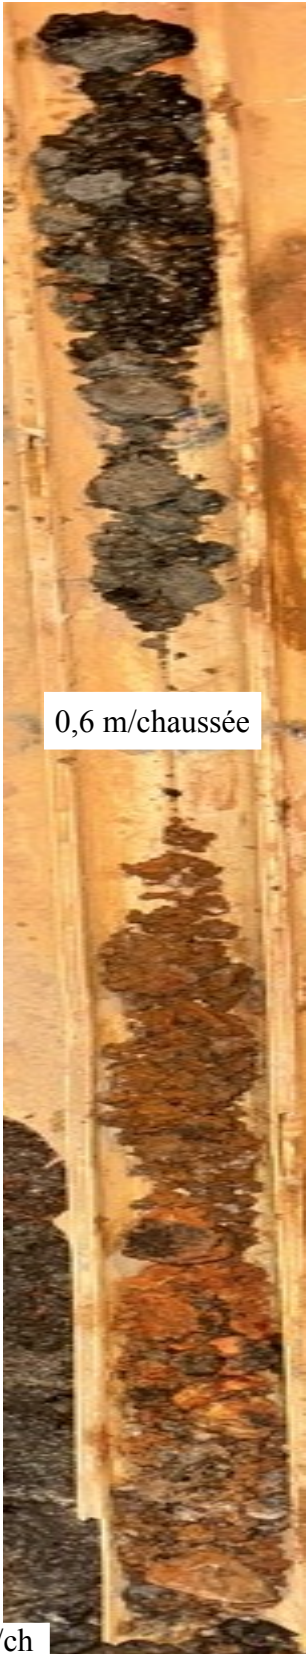
SC3 + T3

| 0,0 m | Béton bitumineux semi-grenu <b>BBSG</b> en <u>2 couches collées</u> de <b>5 cm</b> , soit 10 cm au total |
| 0,10 m | Grave bitumineuse GB de 10 cm - Collée à la BBSG |
| 0,20 m | GNT sur 40 cm (collée à la GB) |
| 0,60 m | Argile latéritique graveleuse marron |
| 1,20 m | Arrêt – Les parois s’effondrent |

BBSG de 9 cm  
GB collée

GB de 10 cm  
GNT collée
