21 août 2025  
Dossier : **R 12.2025**

## DGTM GUYANE

### Sondages sur la Voie Express RN1 Du giratoire de la Crique Fouillée au giratoire des Maringouins

### Compte-rendu des résultats

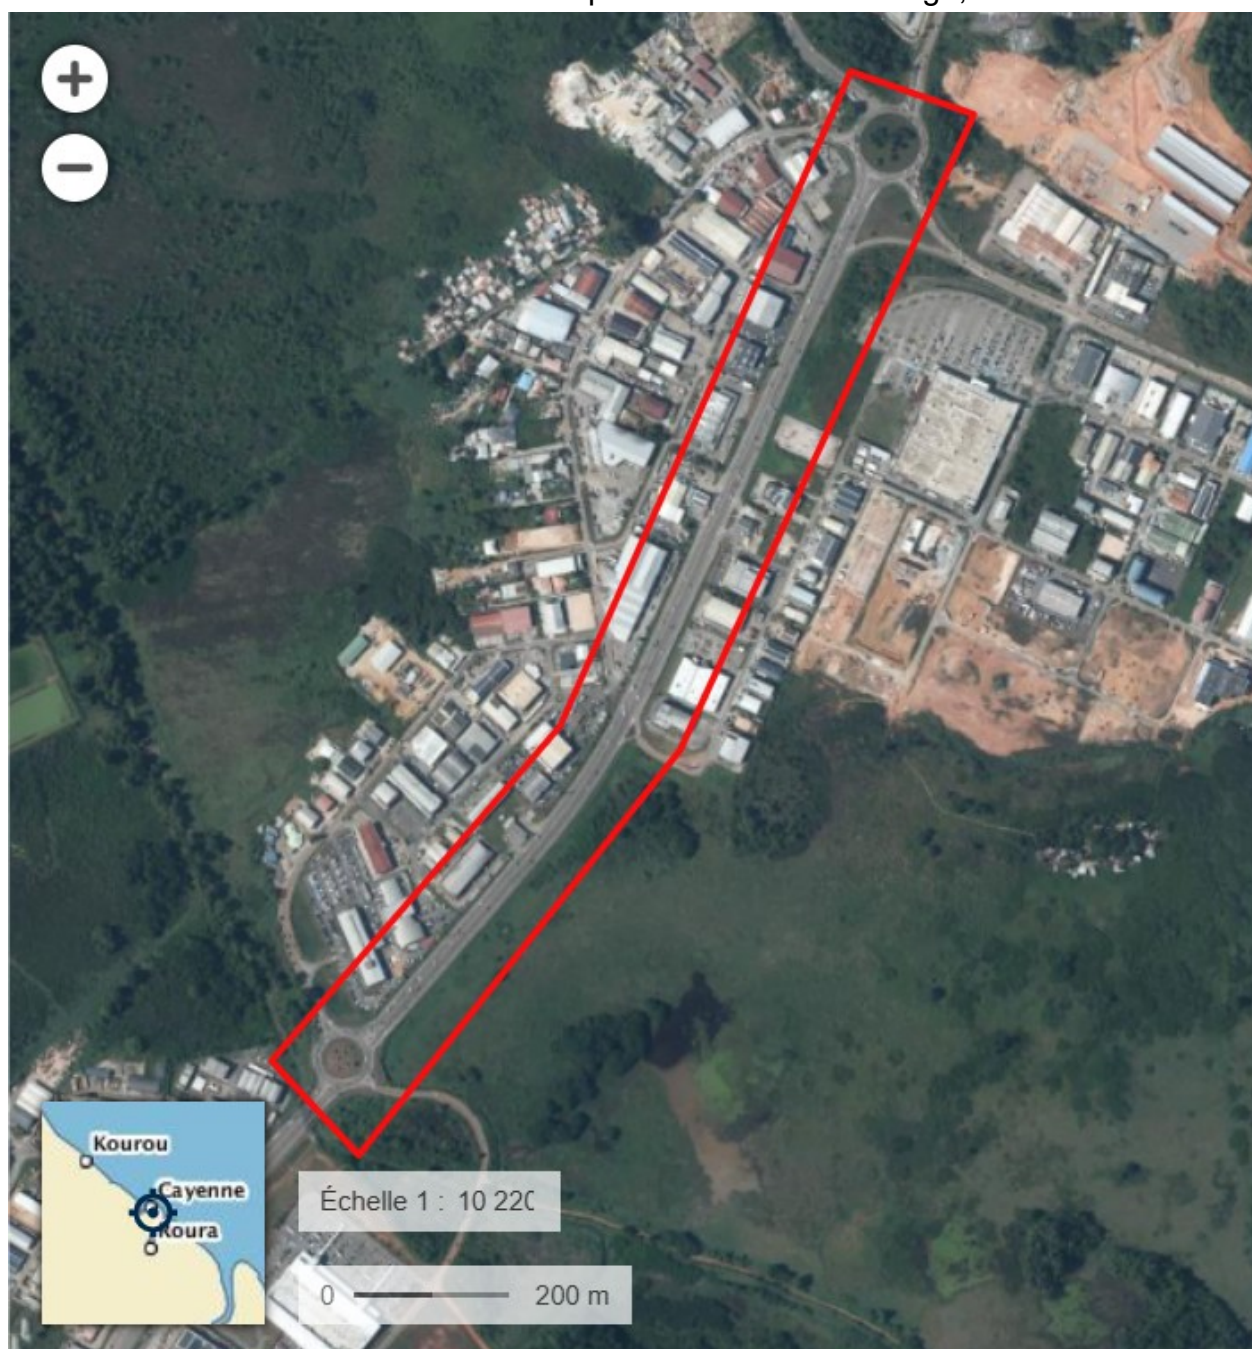
La zone de reconnaissance est limitée à la portion délimitée en rouge, visible ci-dessous :

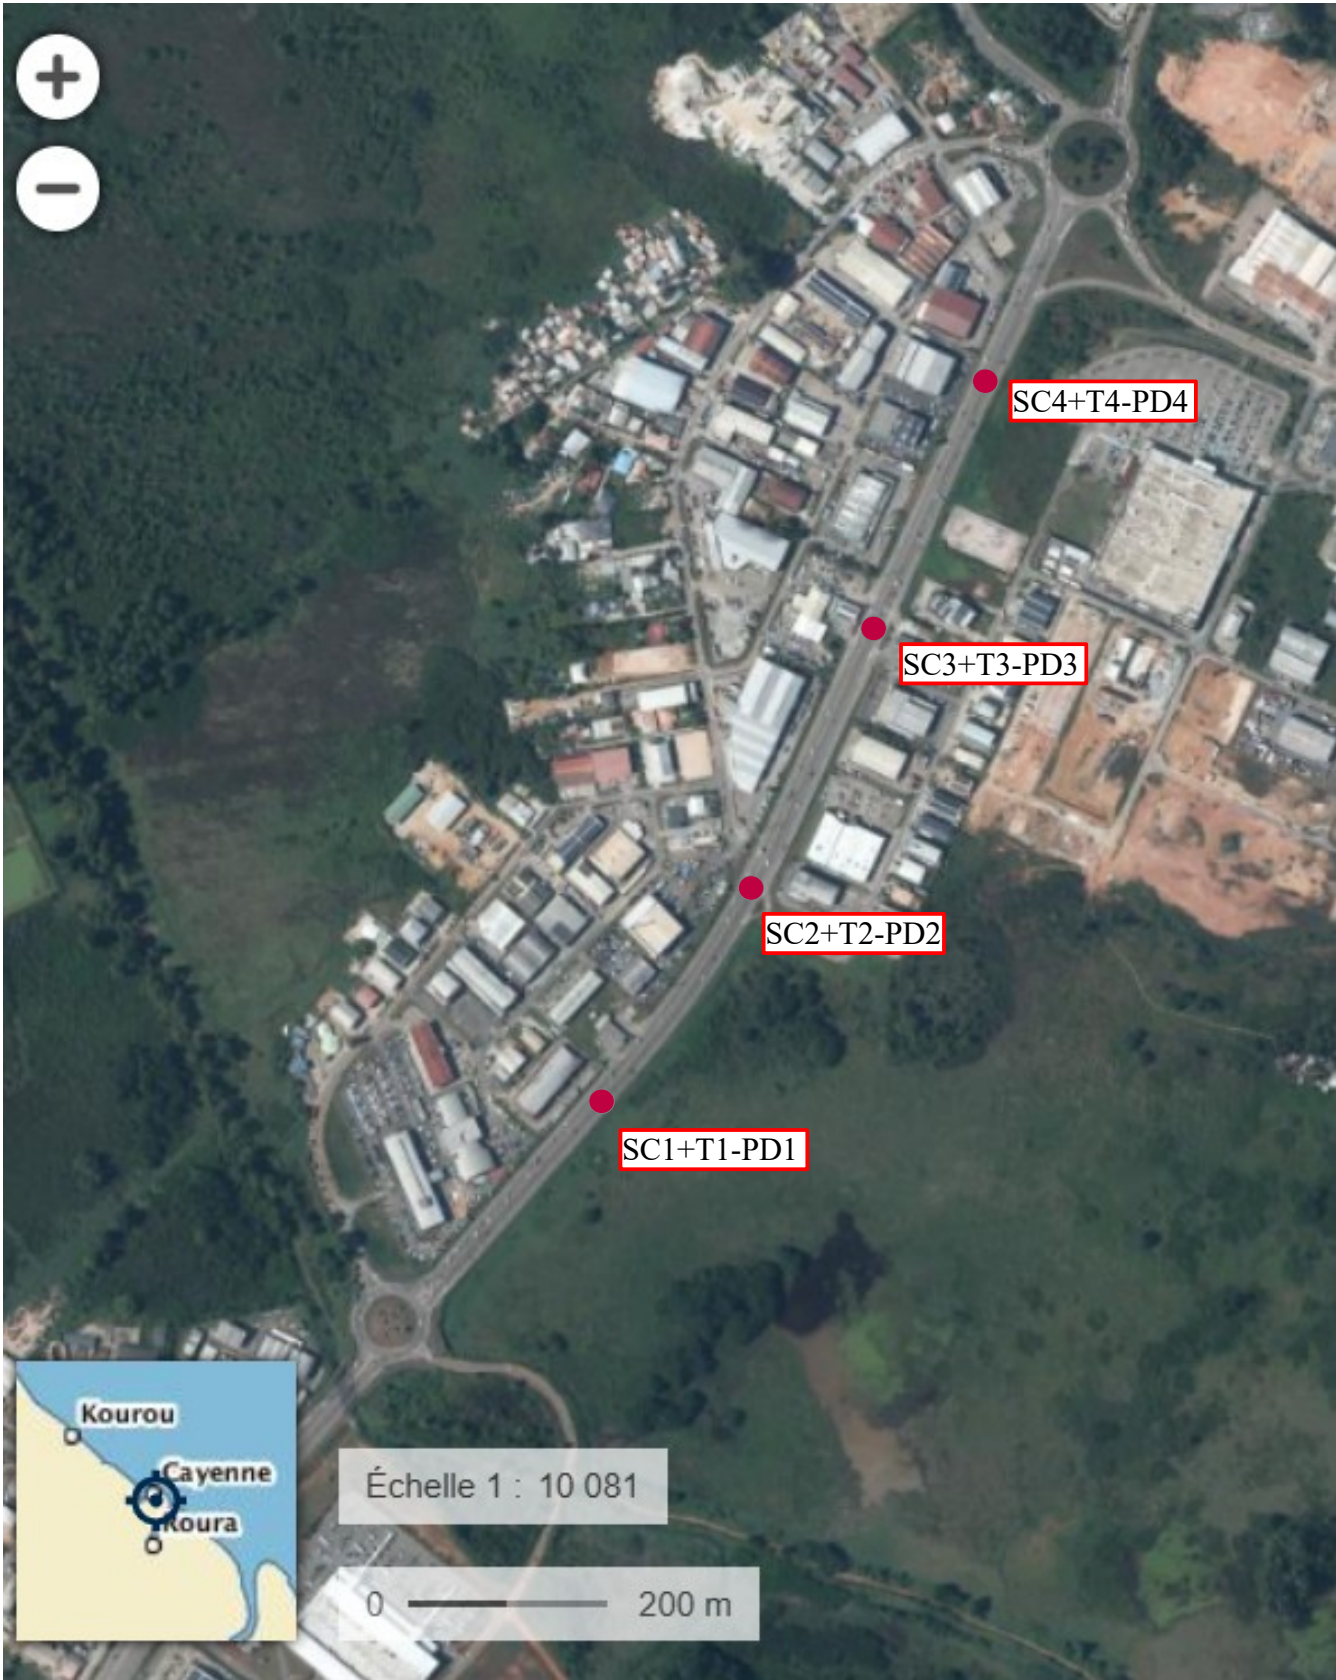
Annexe A2

Les sondages sont réalisés au centre de la portion de la chaussée étudiée (cf. annexe A3).

Le premier (SC1-T1-PD1) est réalisé à 260 m du giratoire de la Crique Fouillée.

Le second (SC2-T2-PD2) est réalisé à 520 m du giratoire de la Crique Fouillée.

Le troisième (SC3-T3-PD3) est réalisé à 780 m du giratoire de la Crique Fouillée.

Le dernier (SC4-T4-PD4) est réalisé à 1040 m du giratoire de la Crique Fouillée.

● SC+T-PD : Sondage carotté + Tarière Manuelle – Pénétromètre Lourd TG 63-150

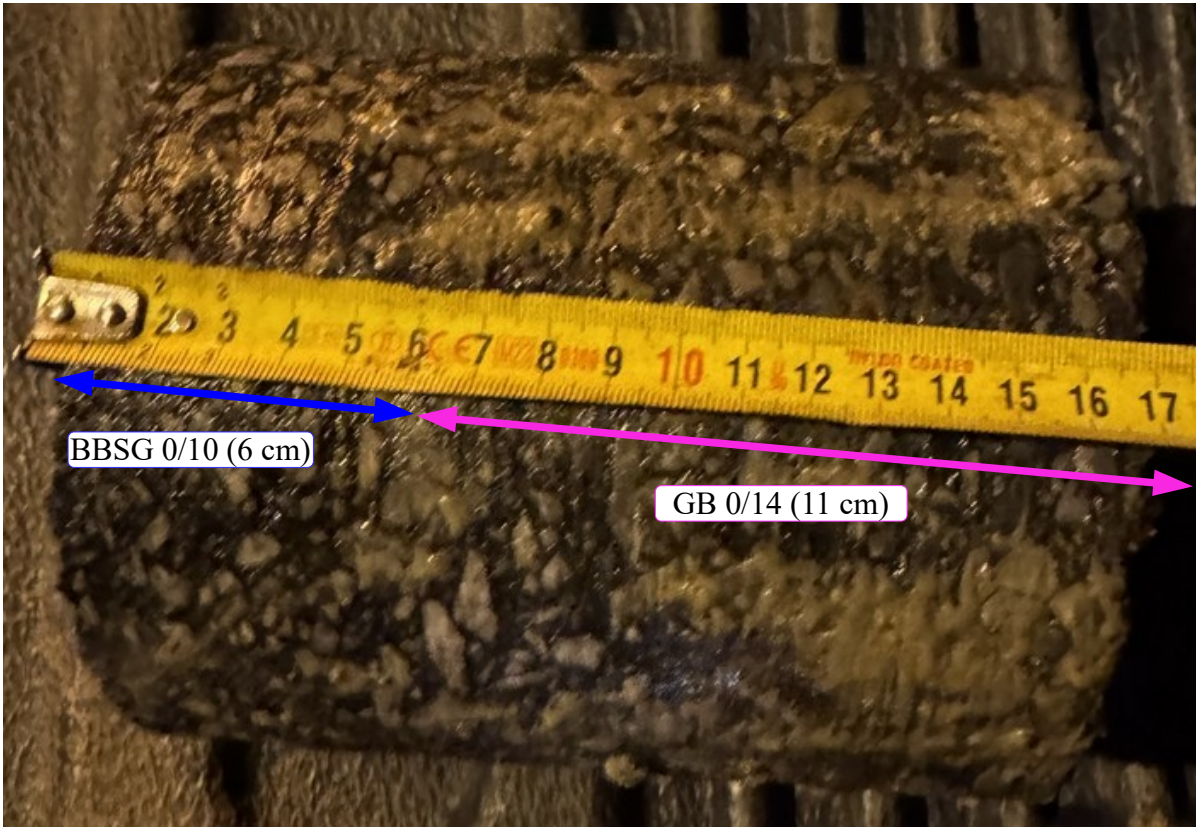
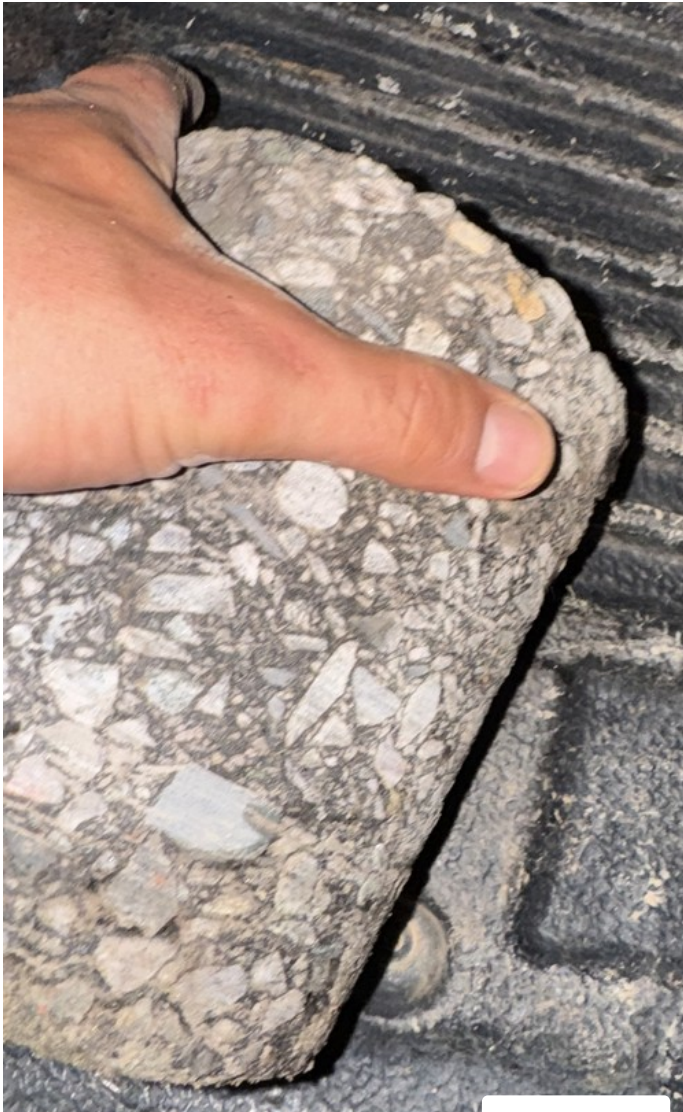
Annexe A3 - 1  
Sondage réalisé le 16/07/2025

Au droit du SC1, elle est de **6 cm** d'épaisseur, composée **d'une seule couche, en bon état**.

| 0 m | Béton bitumineux semi-grenu BBSG 0/10 | |
| 0,06 m | Grave bitumineuse GB 0/14 – 11 cm | Collée à la BBSG |
| 0,17 m | GNT sur 30 cm (collée à la GB) | |
| 0,47 m | Argile latéritique graveleuse rouge | |

Pas d'eau observée dans le sol (le jour du sondage)

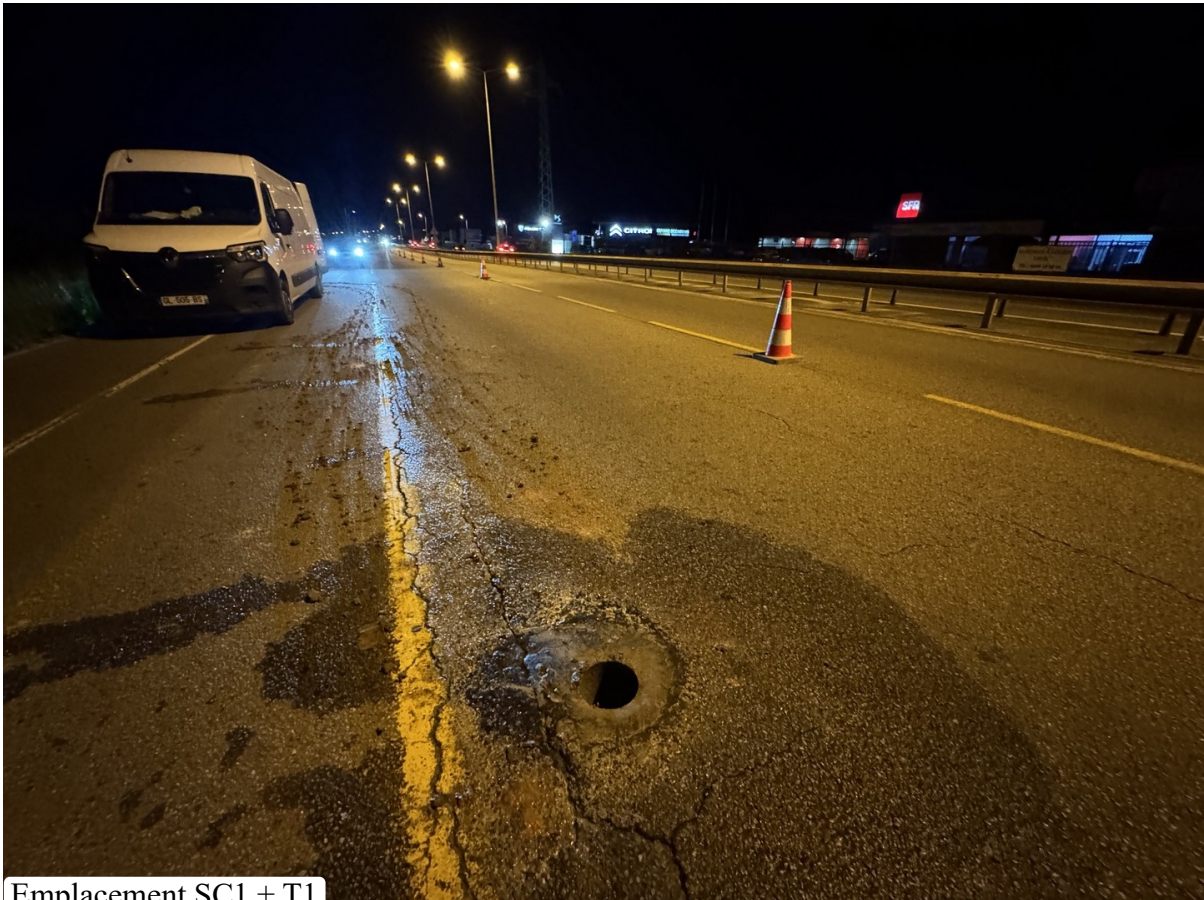
Carotte SC1

Elle est **collée** à la BBSG au droit des sondages SC1, SC2 et SC4 ;

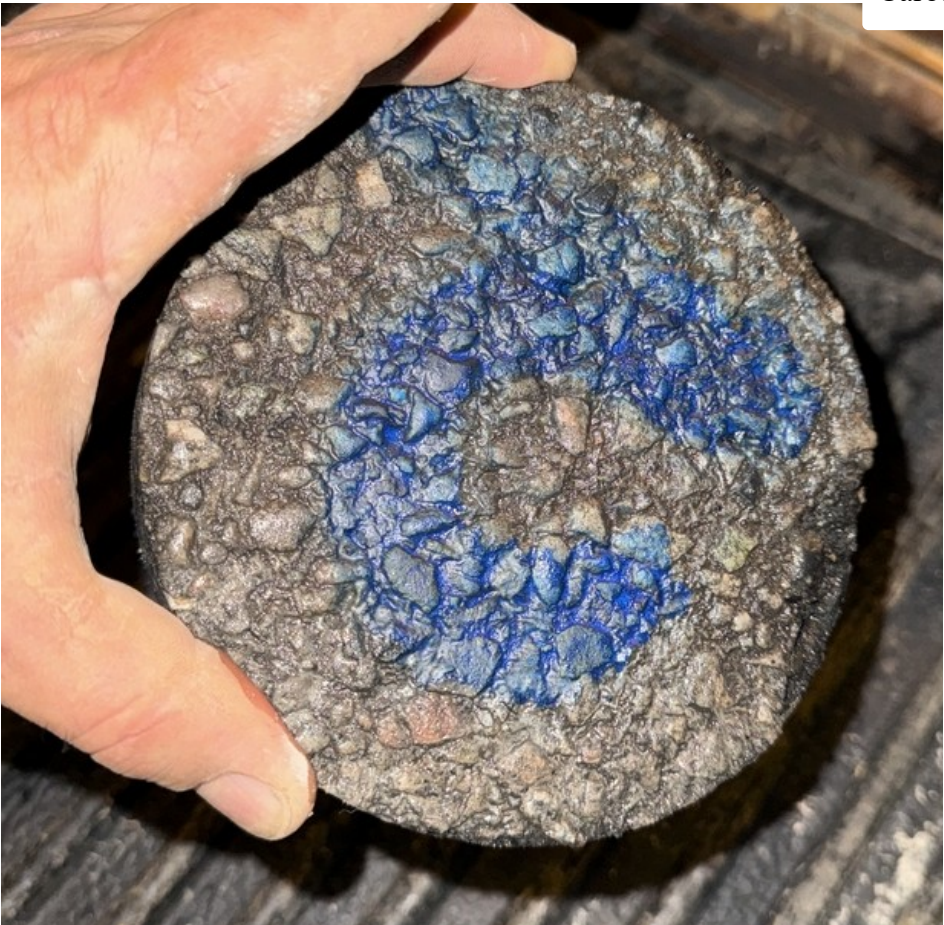
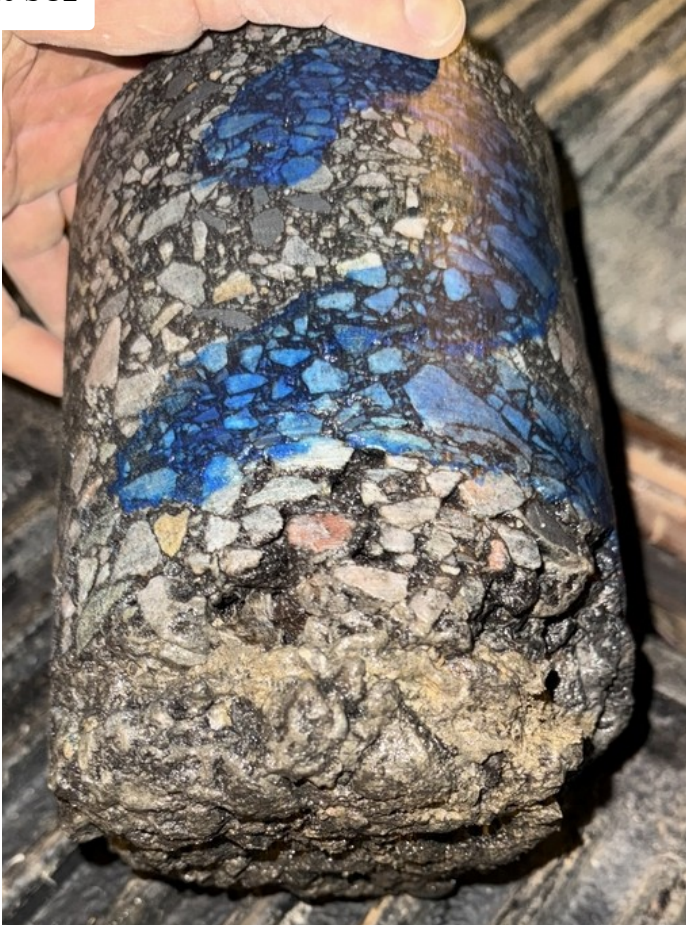
Carotte SC2

Au droit du SC2, elle est de **6 cm** d'épaisseur, composée **d'une seule couche, en bon état**.

Elle est en bon état au droit de chaque sondage, hormis une petite fracture sur le bas de la carotte SC2 ;

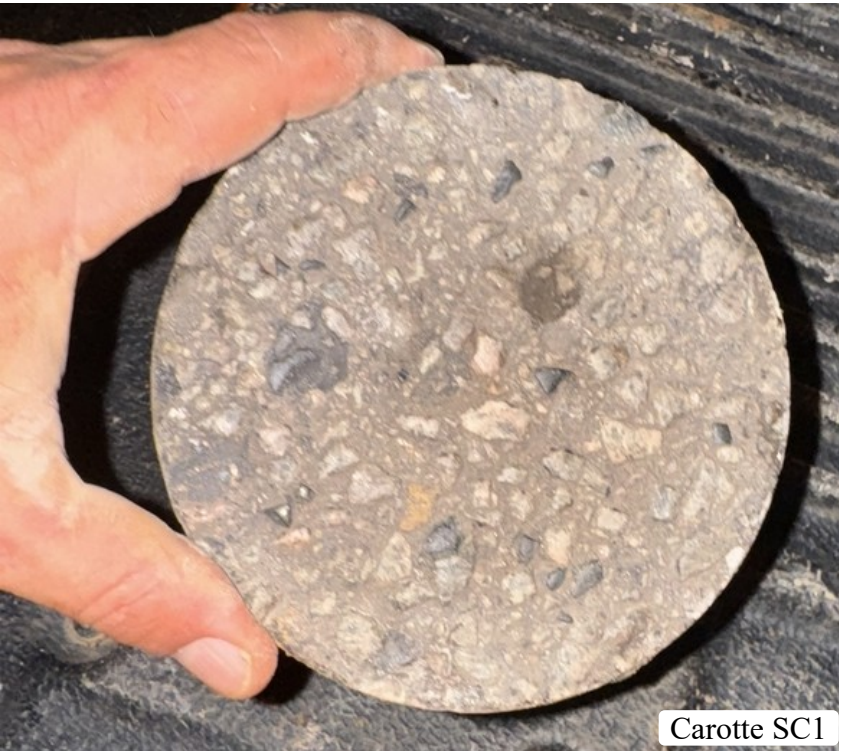
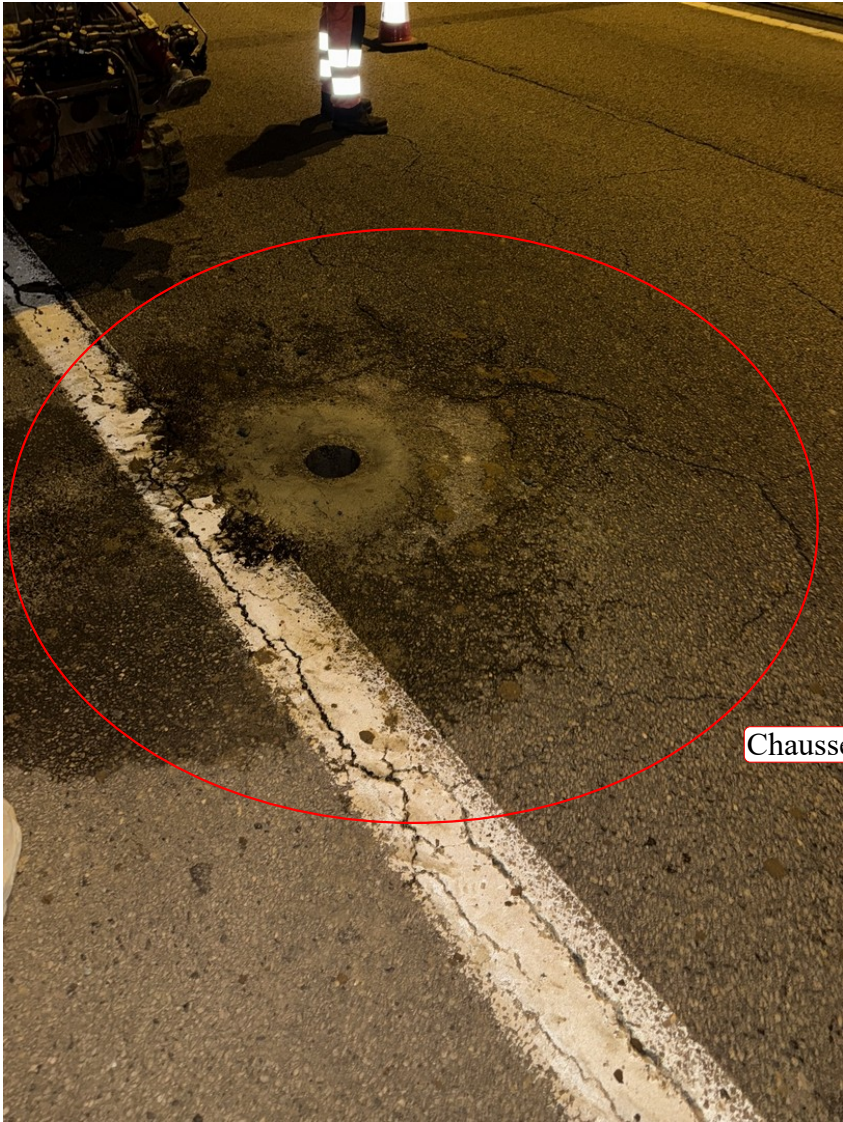
Annexe A3 - 3  
Sondage réalisé le 16/07/2025

Au droit du SC3, elle est de **5 cm** d'épaisseur, composée **d'une seule couche, en bon état**.

Au droit du sondage SC33, elle est **décollée** de la BBSG.

| 0 m | Béton bitumineux semi-grenu BBSG 0/10 |
| 0,05 m | Grave bitumineuse GB 0/14 – 12 cm<br>Décollée de la BBSG |
| 0,17 m | GNT sur 30 cm (collée à la GB) |
| 0,48 m | Argile latéritique graveleuse rouge |

Pas d'eau observée dans le sol (le jour du sondage)

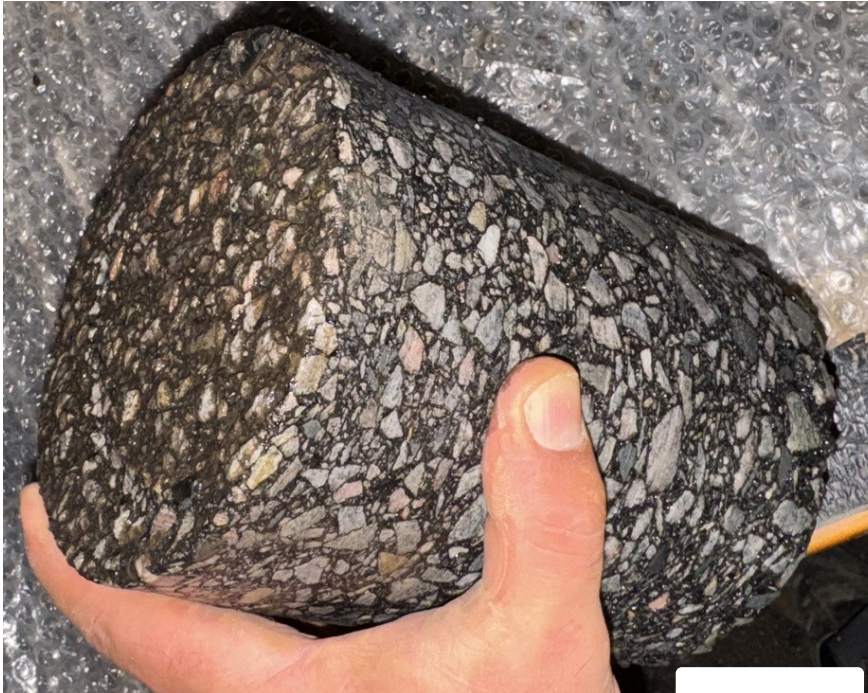
Annexe A3 - 4  
Sondage réalisé le 16/07/2025

Au droit du SC4, elle est de **5,5 cm** d'épaisseur, composée **d'une seule couche, en bon état**.

| 0 m | Béton bitumineux semi-grenu BBSG 0/10 |
| 0,055 m | Grave bitumineuse GB 0/14 – 11,5 cm<br>Collée à la BBSG |
| 0,17 m | GNT sur 30 cm (collée à la GB) |
| 0,47 m | Argile latéritique graveleuse rouge |

Pas d'eau observée dans le sol (le jour du sondage)
