### PRELEVEMENT : P051

| Nom du client | Numéro de dossier | Localisation |
|---|---|---|
| OPPIC | 37415 OPPIC | 2ème - Amphithéâtre<br>Gaine ventilation - A |

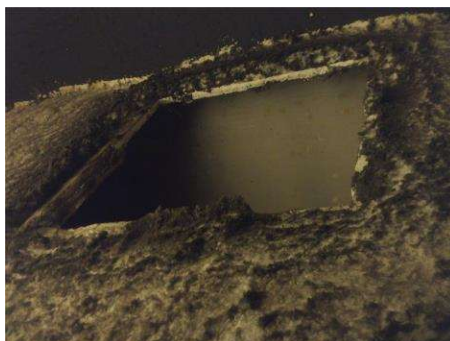
| Nom du client | Numéro de dossier | Localisation |
|---|---|---|
| GIBOULOT Franck | 03/05/2021 | Plâtre |
| Présence d'amiante | | |

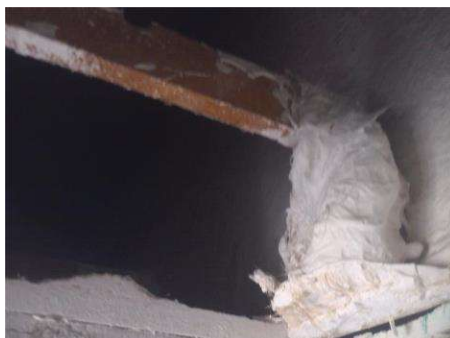
### PRELEVEMENT : P052

| Nom du client | Numéro de dossier | Localisation |
|---|---|---|
| OPPIC | 37415 OPPIC | 2ème - Couloir côté amphithéâtre<br>Faux-plafond - Plafond |
| GIBOULOT Franck | 03/05/2021 | Joint tresse plâtre |
| absence d'amiante | | |
