# Rapport n° NEA PAU

## Caractérisation dans les enrobés de voirie de la présence d'amiante et d'HAP

Route de Lescar 64230 - Sauvagnon

**Conclusion : 3 prélèvements effectués**

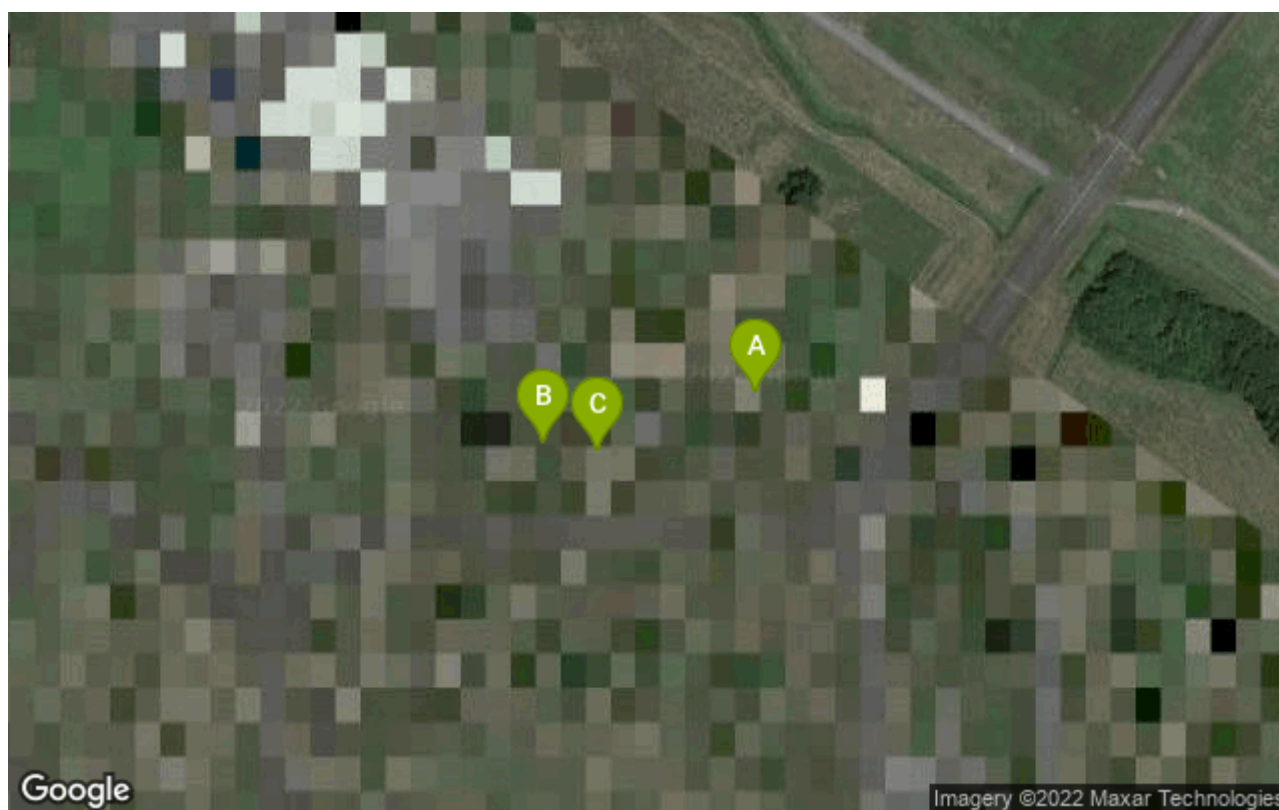
## Annexe n°1 - Plan d'implantation des carottages

| A : S1 | X : 43.372490397911335 - Y : -0.41135284306508035 |
| B : S2 | X : 43.37229162625671 - Y : -0.4124841616457764 |
| C : S3 | X : 43.3722626367793 - Y : -0.4121979258605024 |

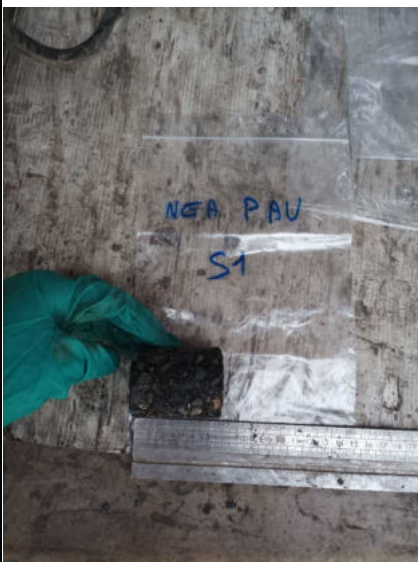
| Photographie carotte | Référence de l'échantillon | | <b>S1</b> | | |

| | Revêtement bitumineux avec granulats | | Amiante délibérément ajouté | Non | |
| | Epaisseur (cm) | | Amiante naturellement présent | Non | |
| | 6 | | Teneur en HAP | <0,4 | |

| N° Carotte | Couche(s) impactée(s) | Présence amiante | Résultats HAP (mg/Kg) |
|---|---|---|---|
| S1 | Couche 1 | NON | <0.4 |
